DIRECCIÓN DE GEOLOGÍA AMBIENTAL Y RIESGO GEOLÓGICO

Informe Técnico N° A7016

EVALUACIÓN POR FLUJO DE DETRITOS EN LA QUEBRADA UNGULO

Región Piura
Provincia Huancabamba
Distrito Huancabamba

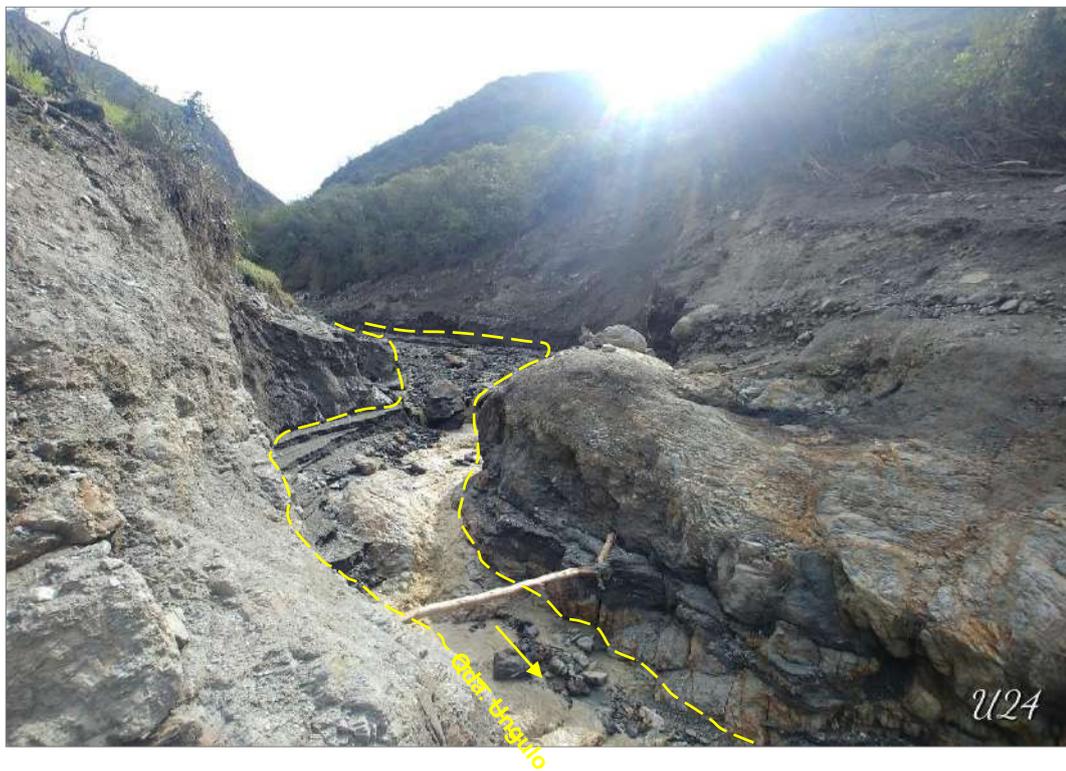
Figura 02: Vista de afloramientos de filitas en las márgenes de la quebrada Cajunga, nótese que estrecha su cauce.

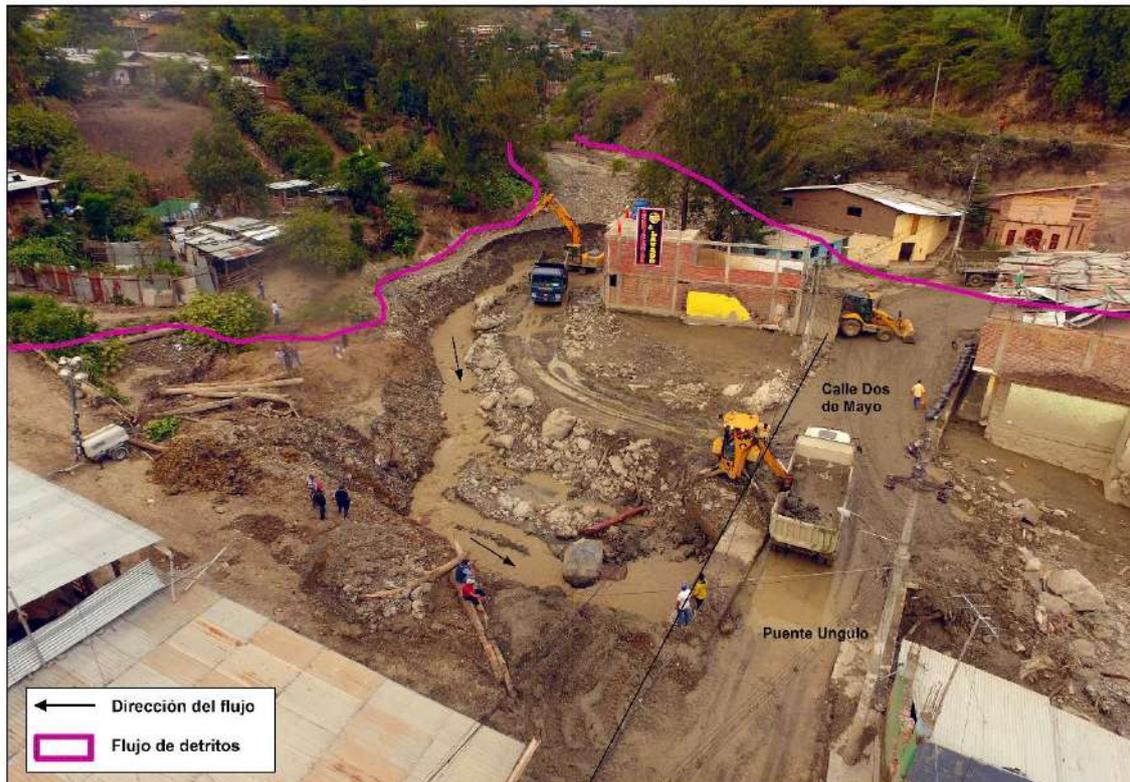
Figura 3: Vista de las viviendas ubicadas en el cauce de la quebrada Ungulo y en las márgenes del mismo que han sido gravemente afectadas por el huaico.

- d) Reubicar las viviendas ubicadas en el cauce de la Quebrada Ungulo, estas viviendas están expuestas a un alto peligro latente de ser afectadas por huaicos.

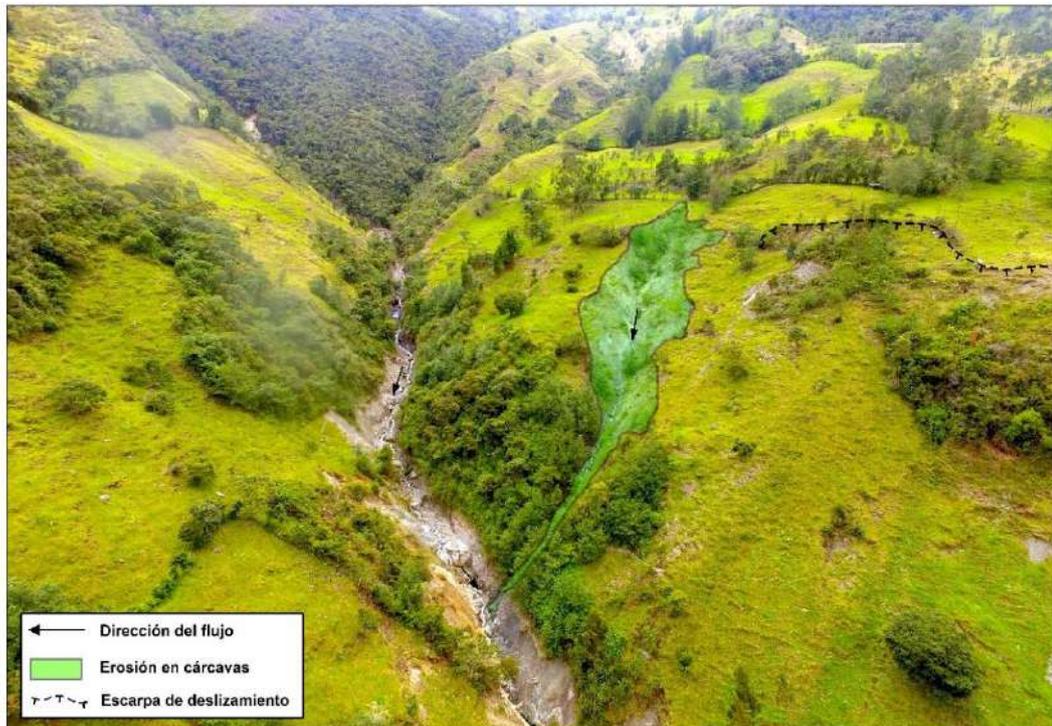
Figura 7: Vista de la zona de nacimiento de la quebrada Cajunga. Obsérvese erosión por cárcavas en la ladera ubicada hacia la margen izquierda.

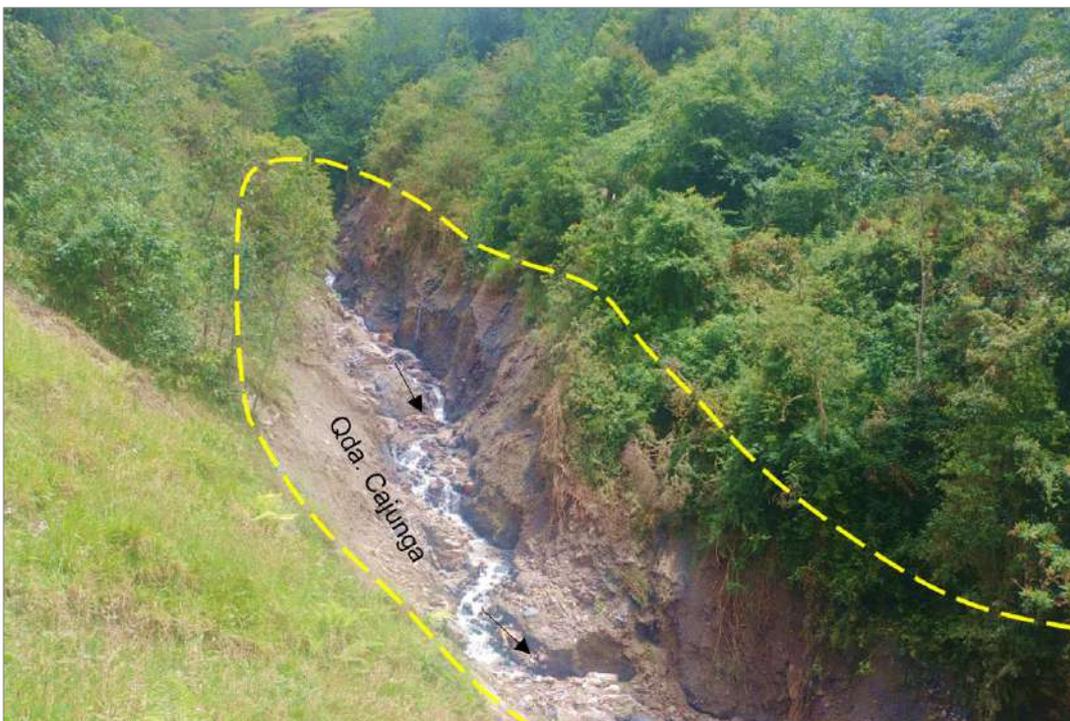
Figura 8: Vista de la zona de nacimiento de la quebrada Cajunga. Obsérvese erosión por cárcavas en la ladera ubicada hacia la margen izquierda.

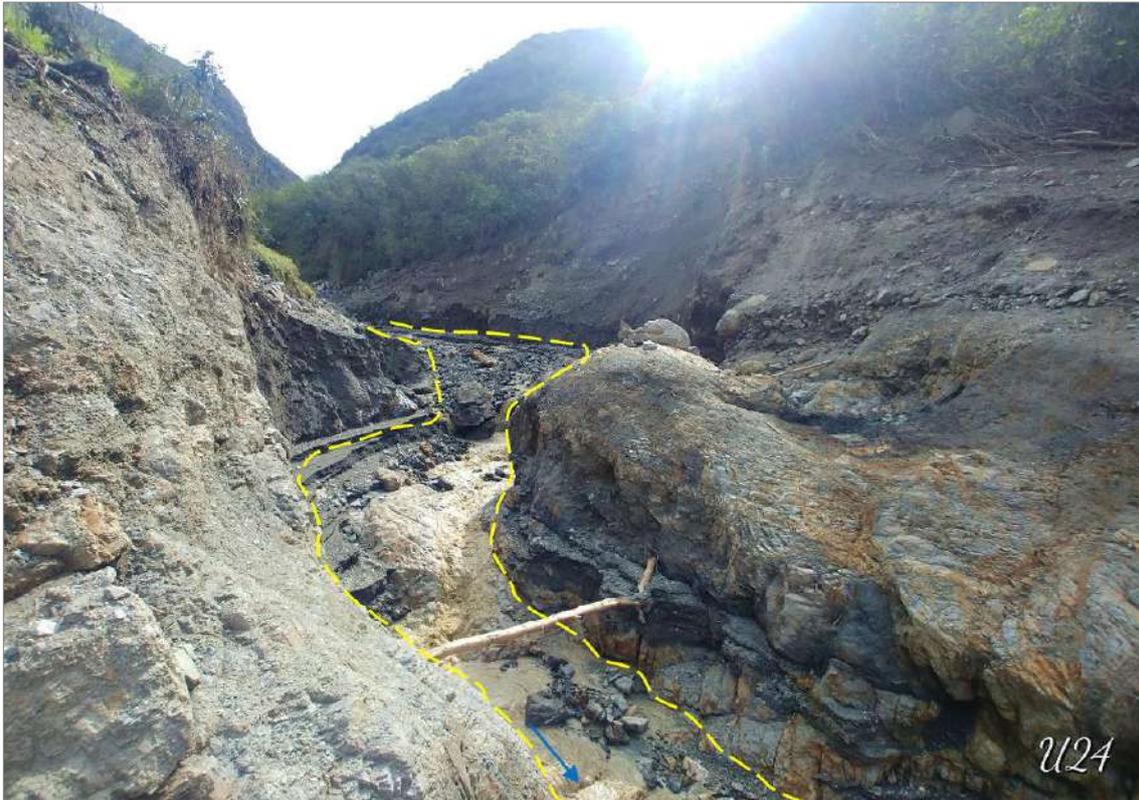
Figura 9: Vista de afloramientos de filitas en las márgenes de la quebrada Cajunga, nótese que estrecha su cauce.

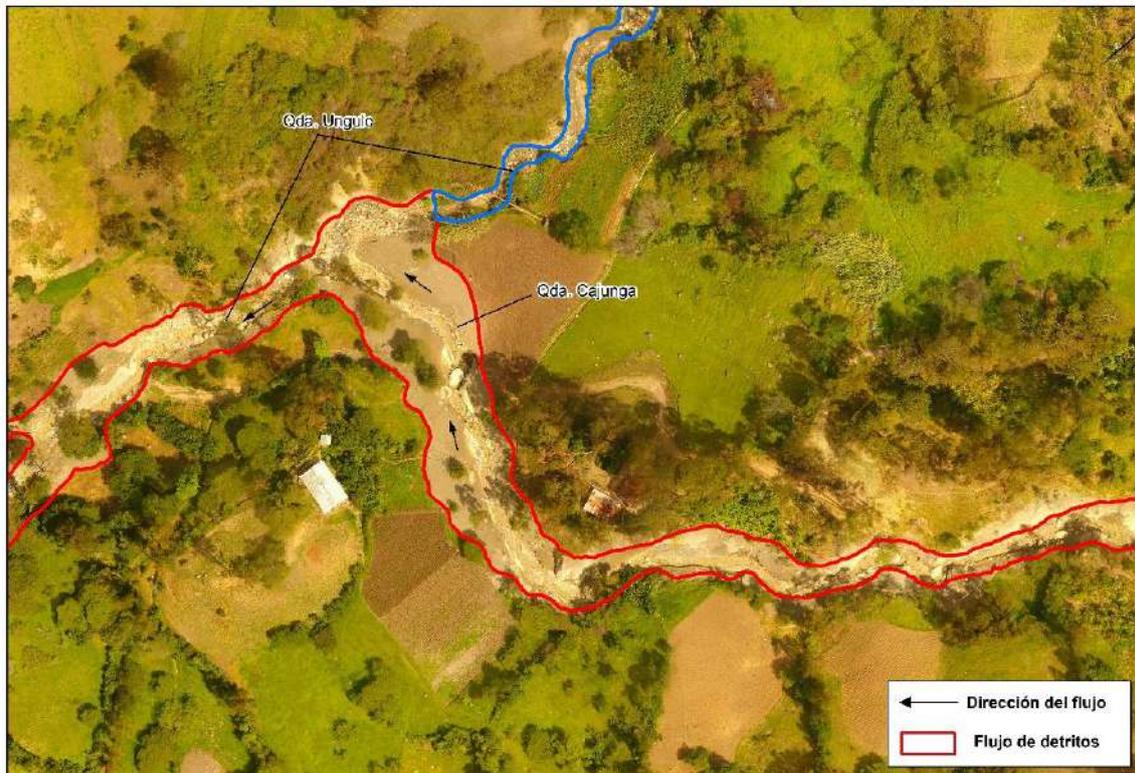
Figura 10: Vista de la quebrada Cajunga, tributario principal de la quebrada Ungulo. Nótese que el flujo de detritos provino de la quebrada Cajunga y luego se encauzó por la quebrada Ungulo.

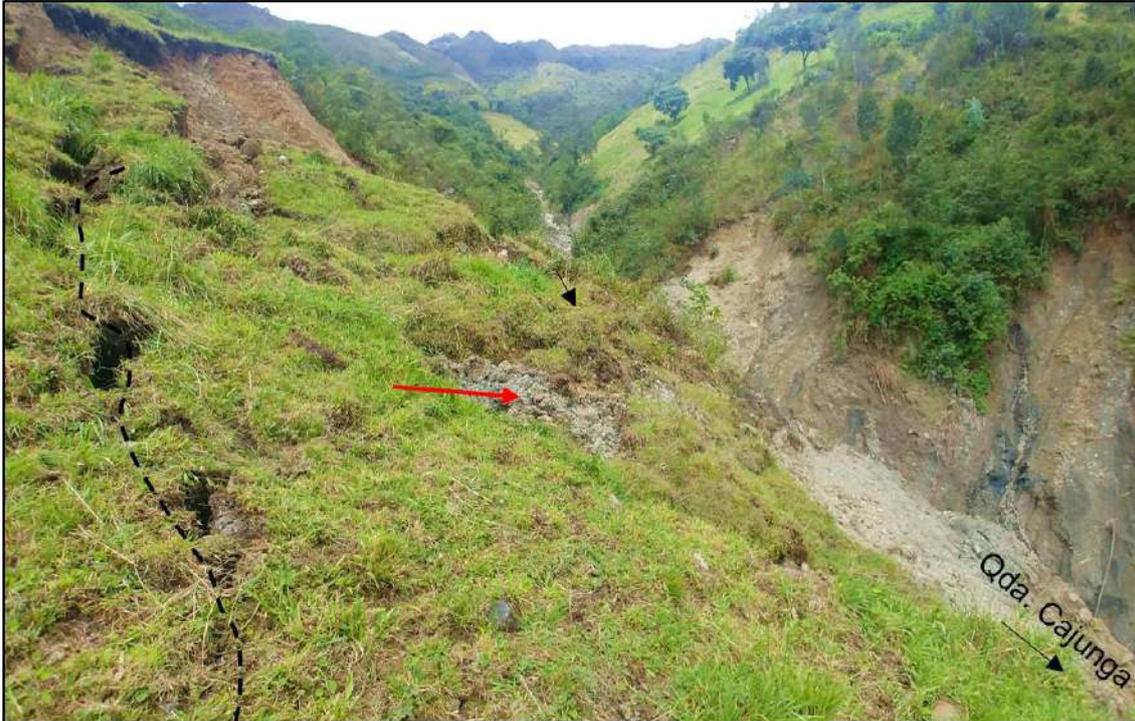
Figura 11: Deslizamiento activo de material coluvial en la margen derecha de la quebrada Cajunga que aporta material que se moviliza como flujo.

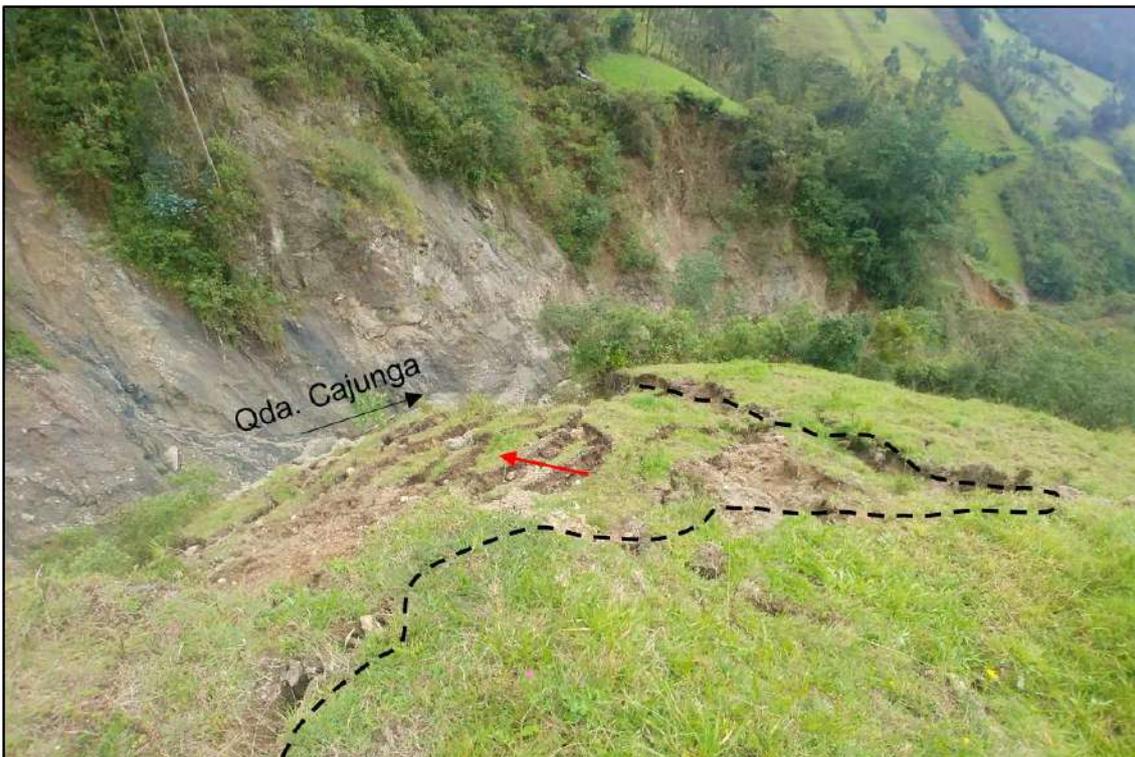
Figura 12: Deslizamiento activo de material coluvial en dirección de la quebrada. Nótese las numerosas escarpas que indican el desplazamiento continuo.

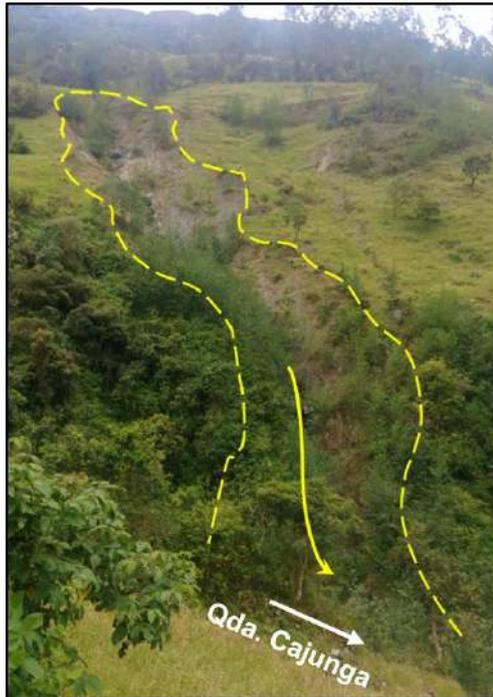
Figura 13: Proceso de erosión en cárcava en la ladera ubicada en la margen izquierda con orientación hacia la quebrada Cajunga.

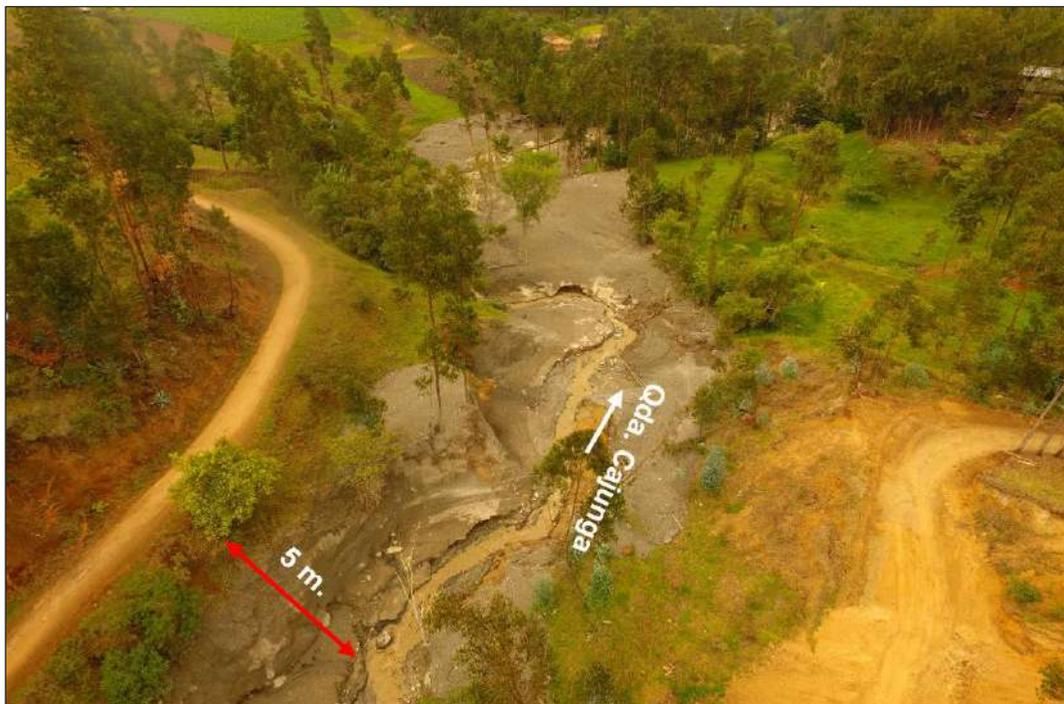
- b. El origen del huaico tuvo lugar en la quebrada Cajunga, en la cual el flujo alcanzó alturas de hasta 5 metros, (figura 14).

Figura 14: Vista del curso medio de la quebrada Cajunga. Obsérvese que en este sector la quebrada ha alcanzado alturas de hasta 5 metros y es visible la zona inundada.

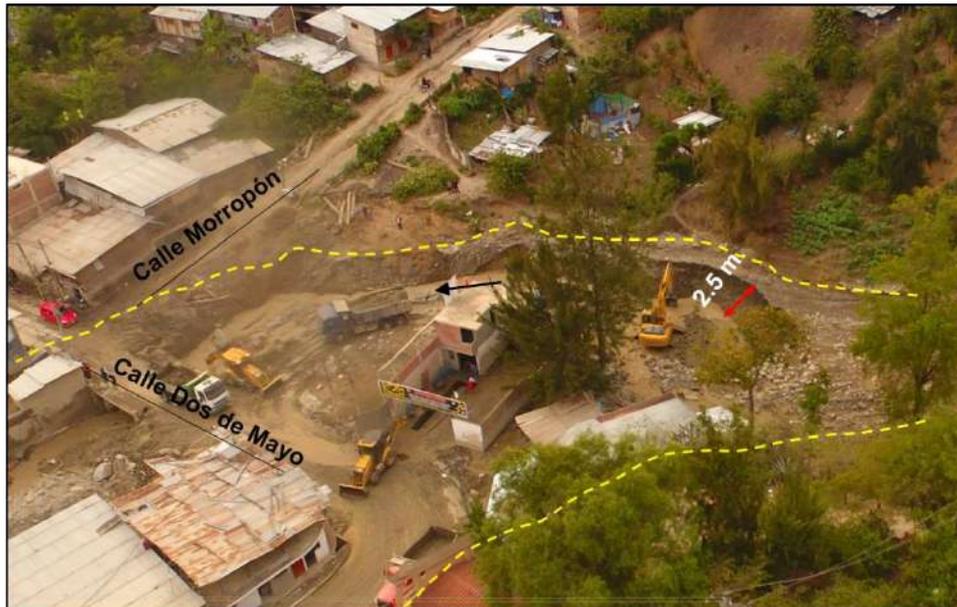
- c. El material transportado por el huaico proveniente de la quebrada Cajunga desembocó en la margen izquierda de la quebrada Ungulo y se depositó gran parte del material para luego encauzarse siguiendo la trayectoria de la quebrada Ungulo, ver figura 15.

Figura 15: Vista de la quebrada Ungulo desde la ciudad de Huancabamba. Nótese que en esta zona el flujo de detritos alcanzó 2.5 metros de altura.

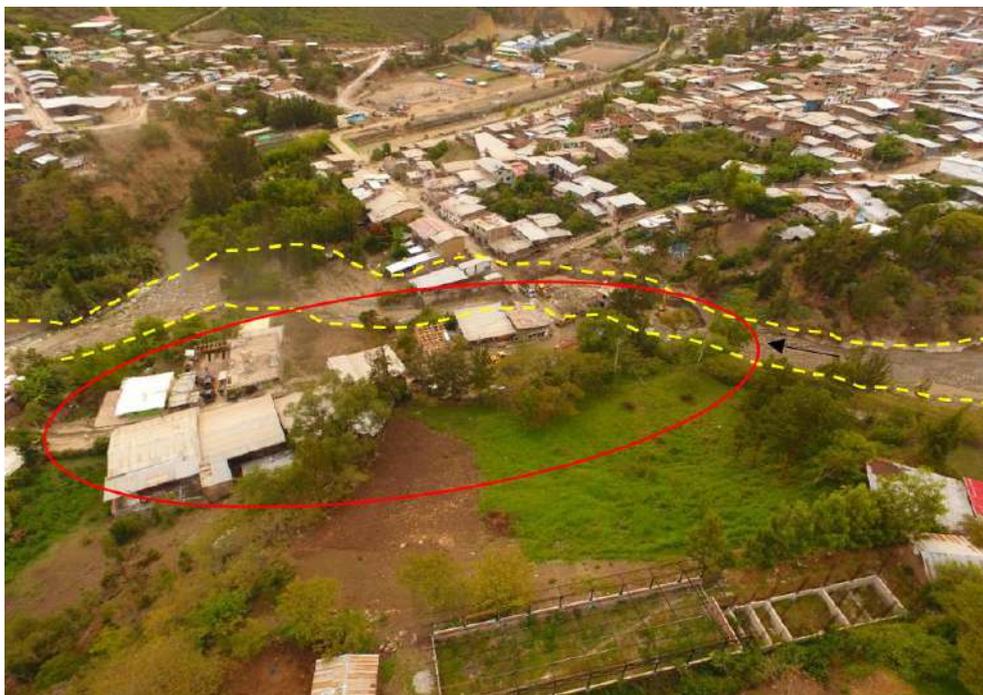
Figura 16: Vista de las viviendas afectadas en la zona urbana de la ciudad de Huancabamba. En el círculo rojo, se delimitan las moradas que se han construido en las márgenes de la quebrada Ungulo.

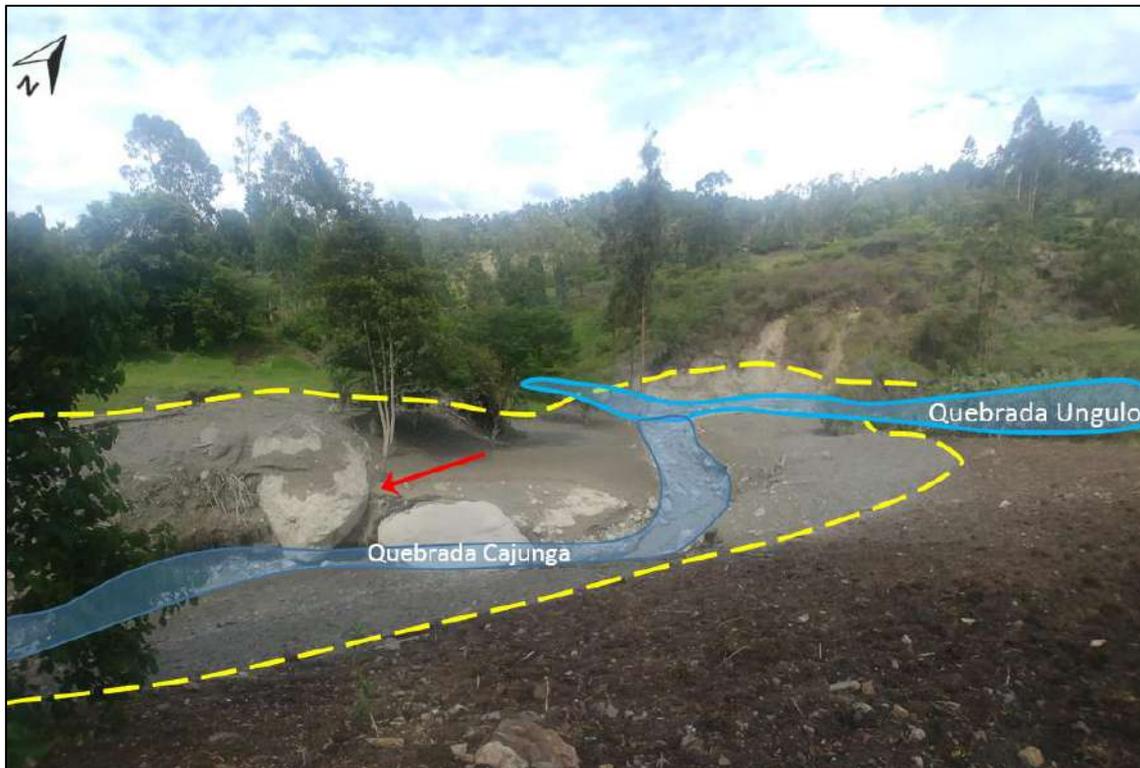
Figura 17: Confluencia de la quebrada Cajunga y Ungulo, donde la quebrada Cajunga ha depositado gran parte del material debido a la baja pendiente, nótese la presencia de bloques acarreados por el flujo (señalados con línea roja).

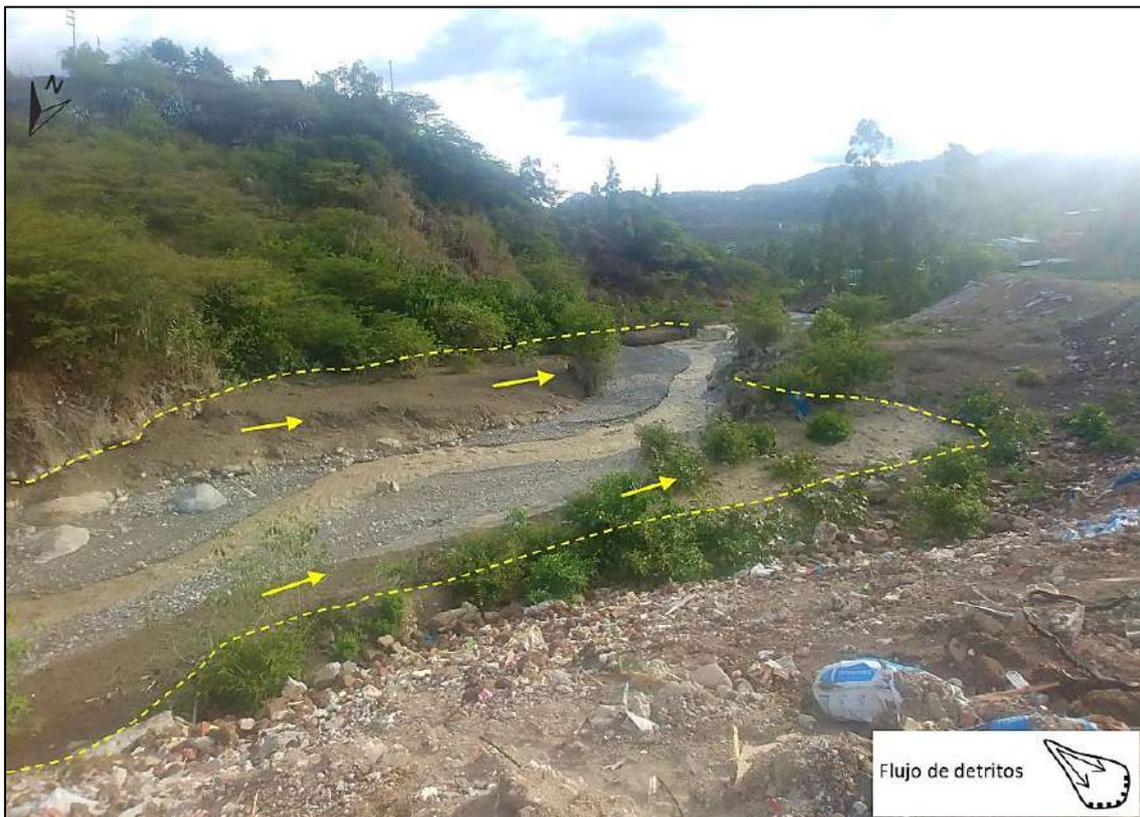
Esta quebrada recibió el material que acarreo la quebrada Cajunga (figura 18 y 19). El huaico en el sector Cerro Colorado causó socavación de la ribera (en ambas márgenes) de la quebrada donde se tiene viviendas asentadas sobre depósitos inconsolidados (figuras 20, 21 y 22). En este sector también se aprecia el estrechamiento de la quebrada que permitió la elevación y fuerza de arrastre del material transportado.

Figura 18: Sector Cerro Colorado, flujo de detritos en ambas márgenes aguas abajo de la quebrada Ungulo.

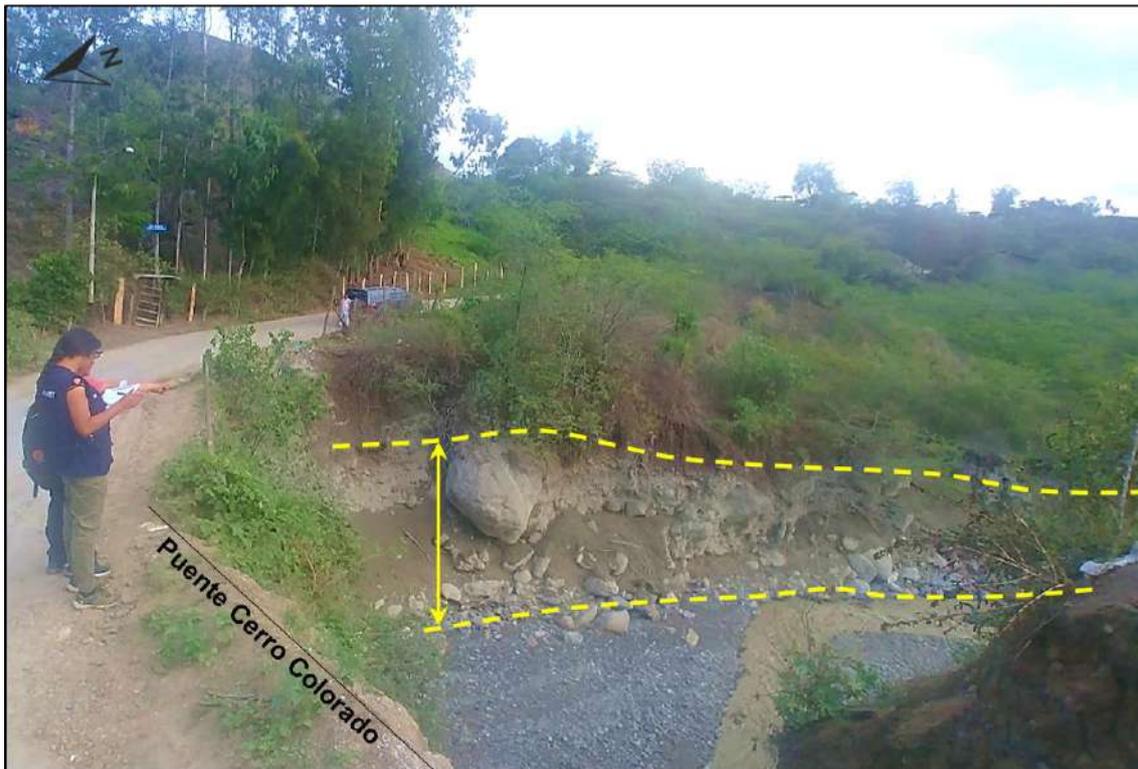
Figura 19: En la margen izquierda de la quebrada Ungulo se observa que el material transportado alcanzó alturas promedio entre 3 y 4 m, socavando la ribera.

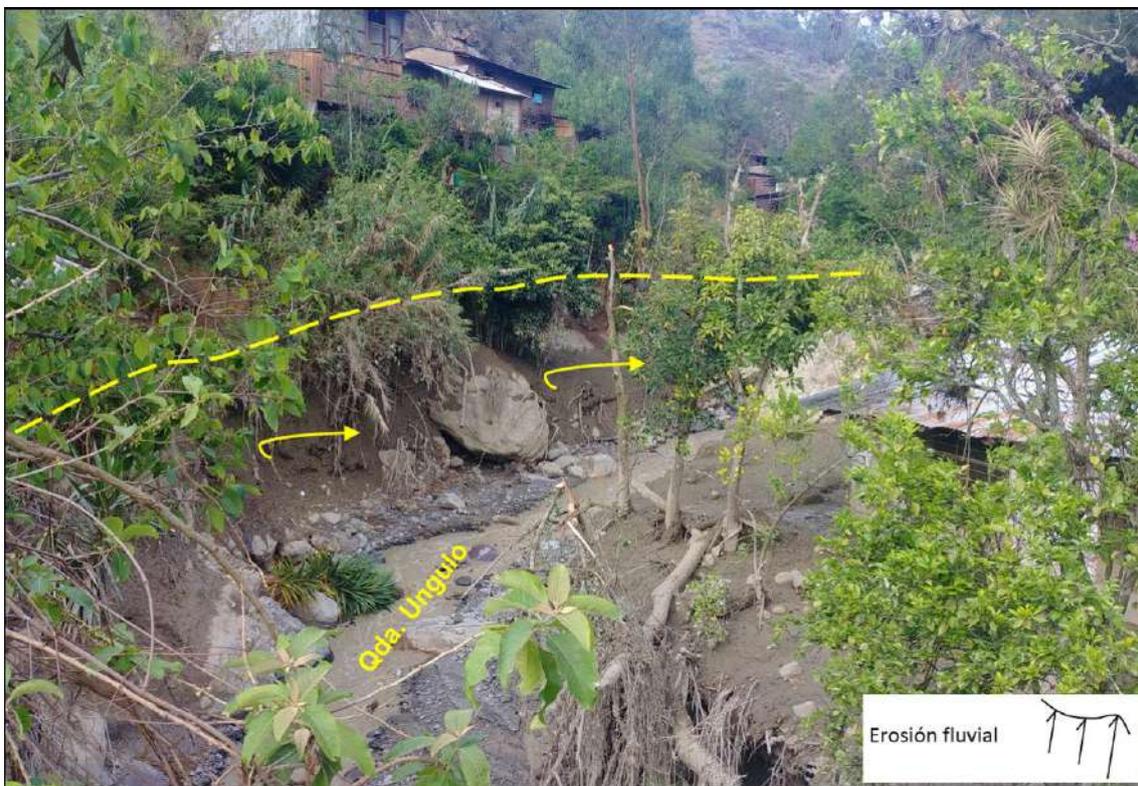
Figura 20: Viviendas ubicadas en la margen derecha, que pueden ser afectadas ante la ocurrencia de un nuevo evento.

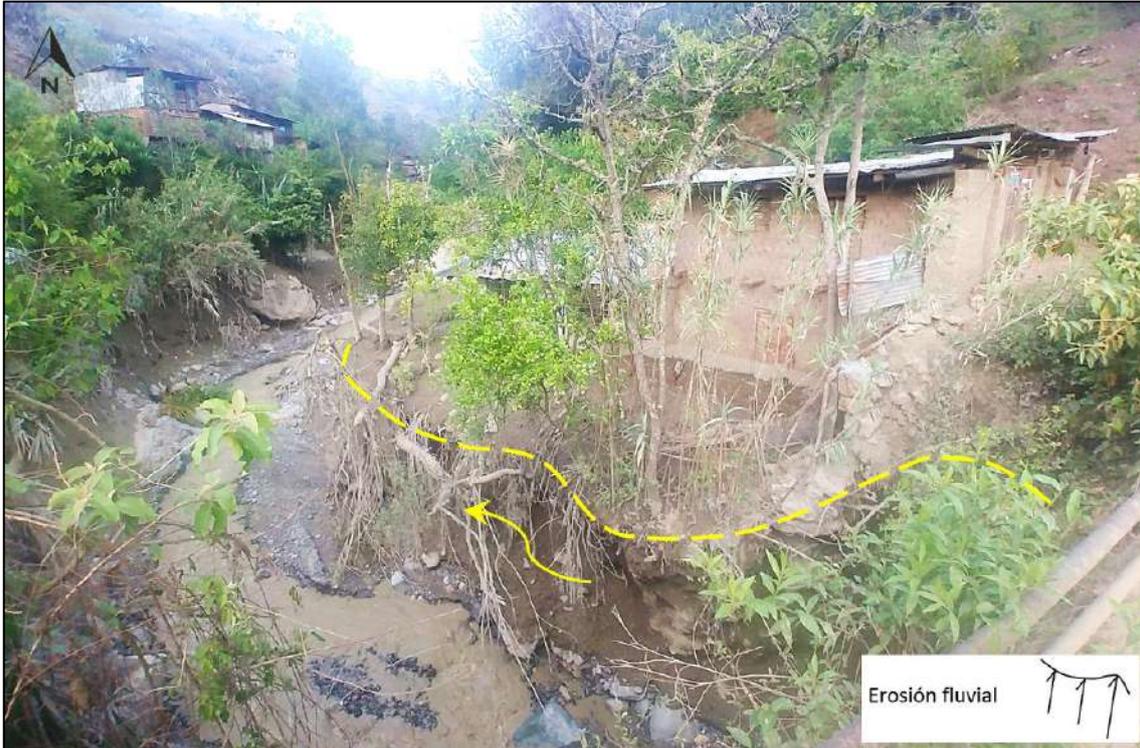
Figura 21: Vivienda que puede colapsar por la erosión de la margen izquierda de la quebrada. Vista tomada desde el puente Cerro Colorado.

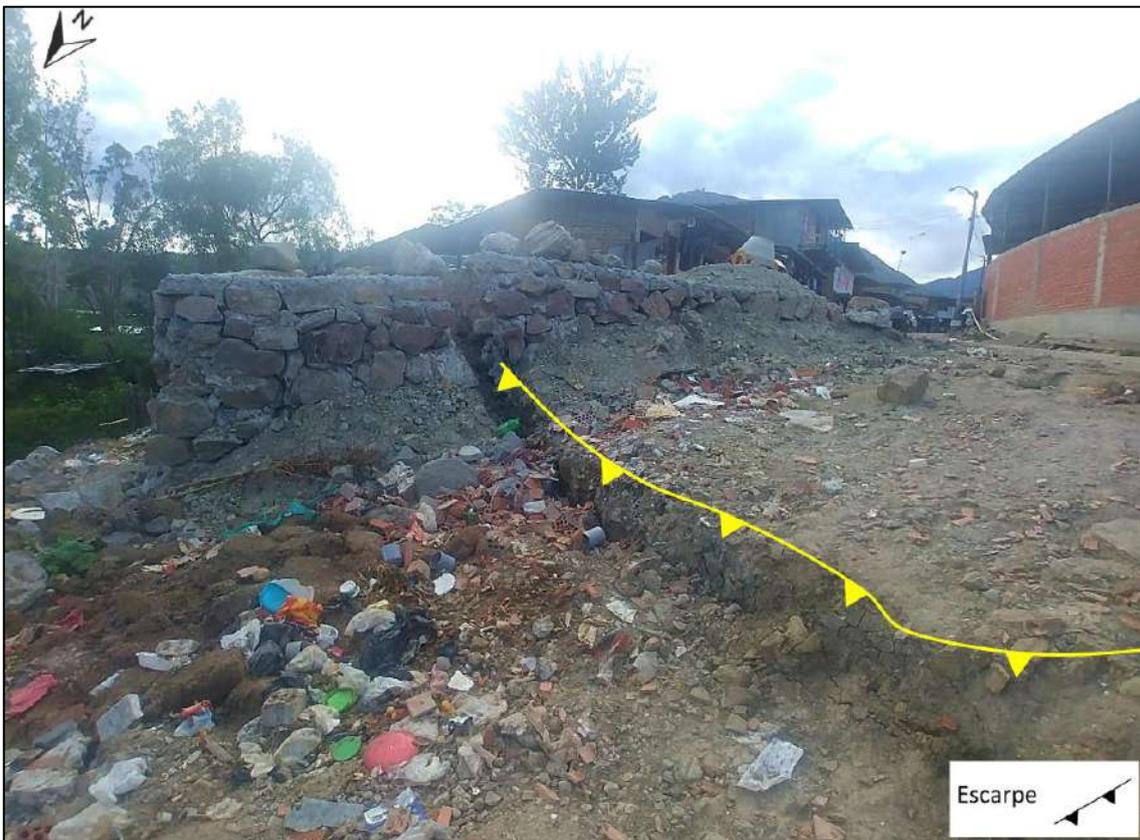
Figura 22: Escarpe de un deslizamiento, el evento ha afectado un muro artesanal.

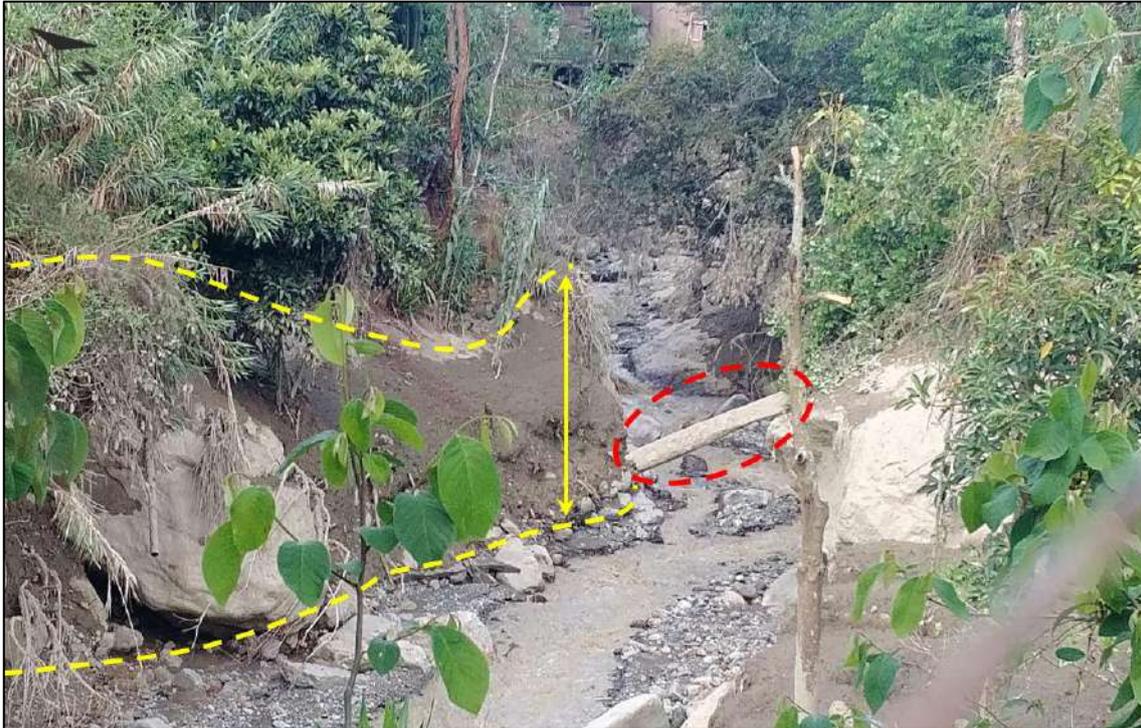
Figura 23: Sector Cerro Colorado, se puede observar la huella del flujo de detritos – huayco, con una altura de hasta 3 metros, así como el estrechamiento del cauce, presencia de clastos y bloques en el lecho de la quebrada. Nótese un tronco obstruido en la zona más estrecha.

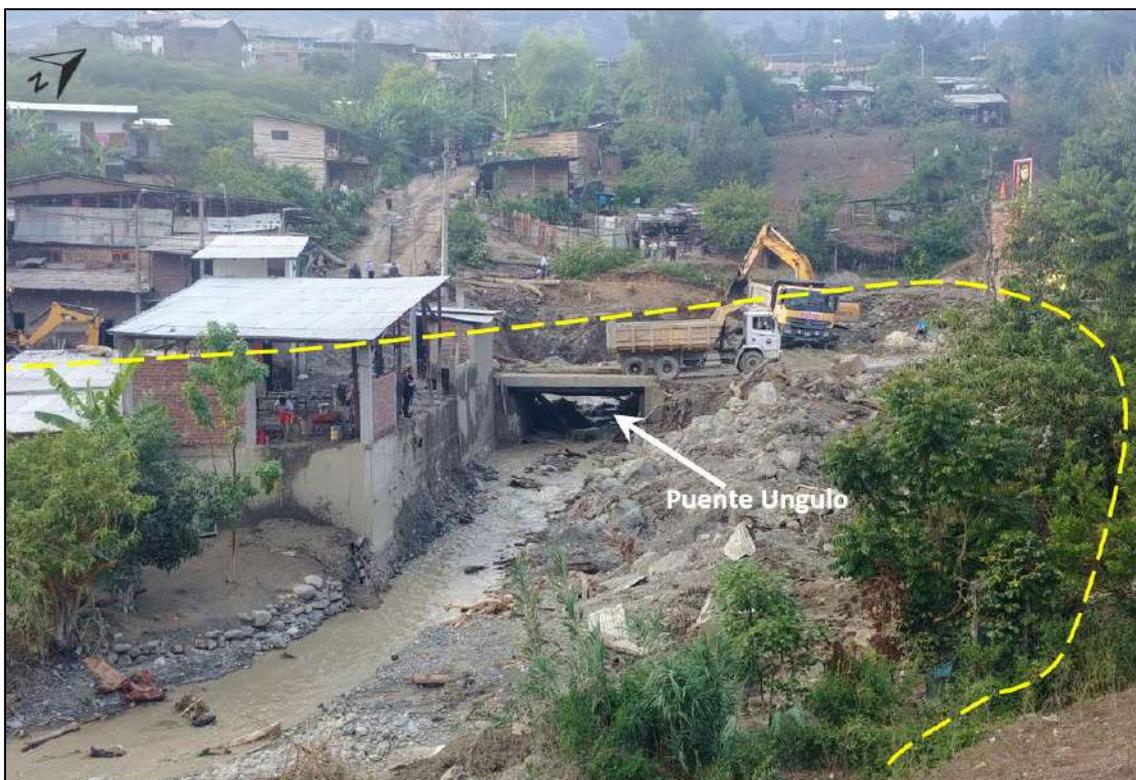
Figura 24: Material acarreado por el flujo de detritos (huayco), obstruye el Puente Ungulo, y el material transportado pasa sobre él, destruyendo y afectando viviendas encontradas en su en ambas márgenes de su trayecto.

- d) El material que transportó el huaico, estuvo conformado por bloques, gravas, arenas y limas, con restos de troncos de árboles, este último contribuyó con la obstrucción del puente Ungulo (con luz insuficiente).

- e) Rediseñar el puente de la calle Dos de Mayo, con mayor longitud y luz, así aumentará la capacidad de la caja hidráulica, evitando futuros represamientos.

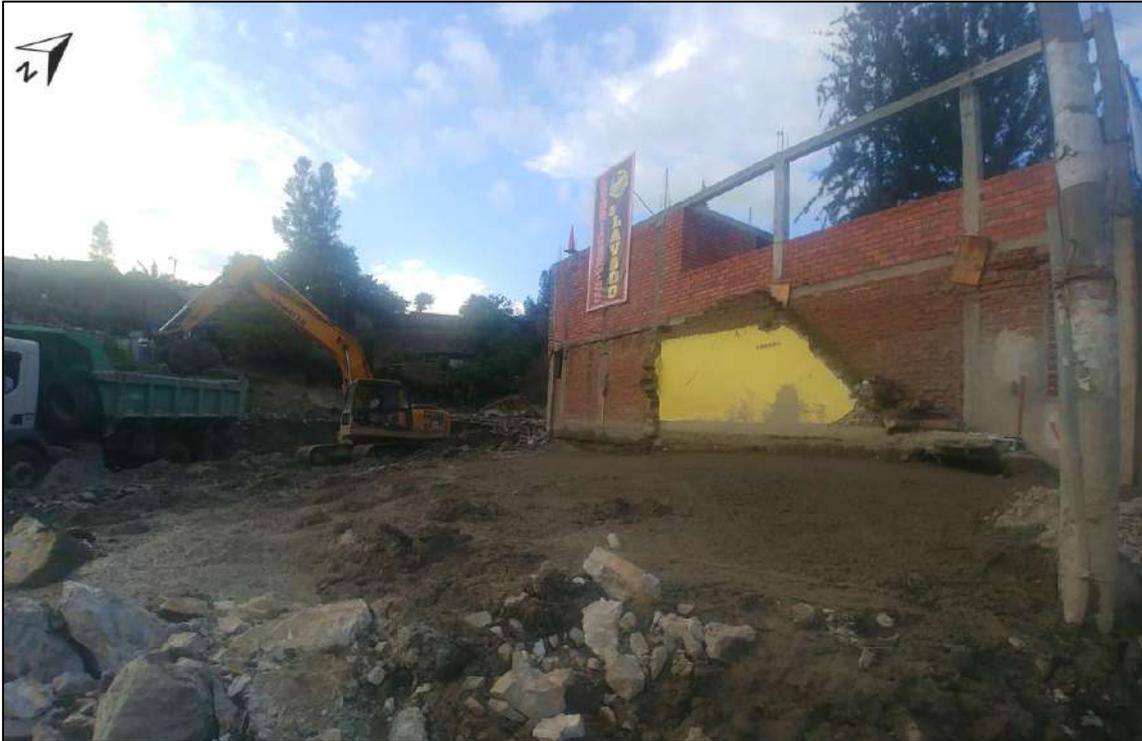
Fotografía 4: Vivienda colapsada por arrastre de material del huaico.

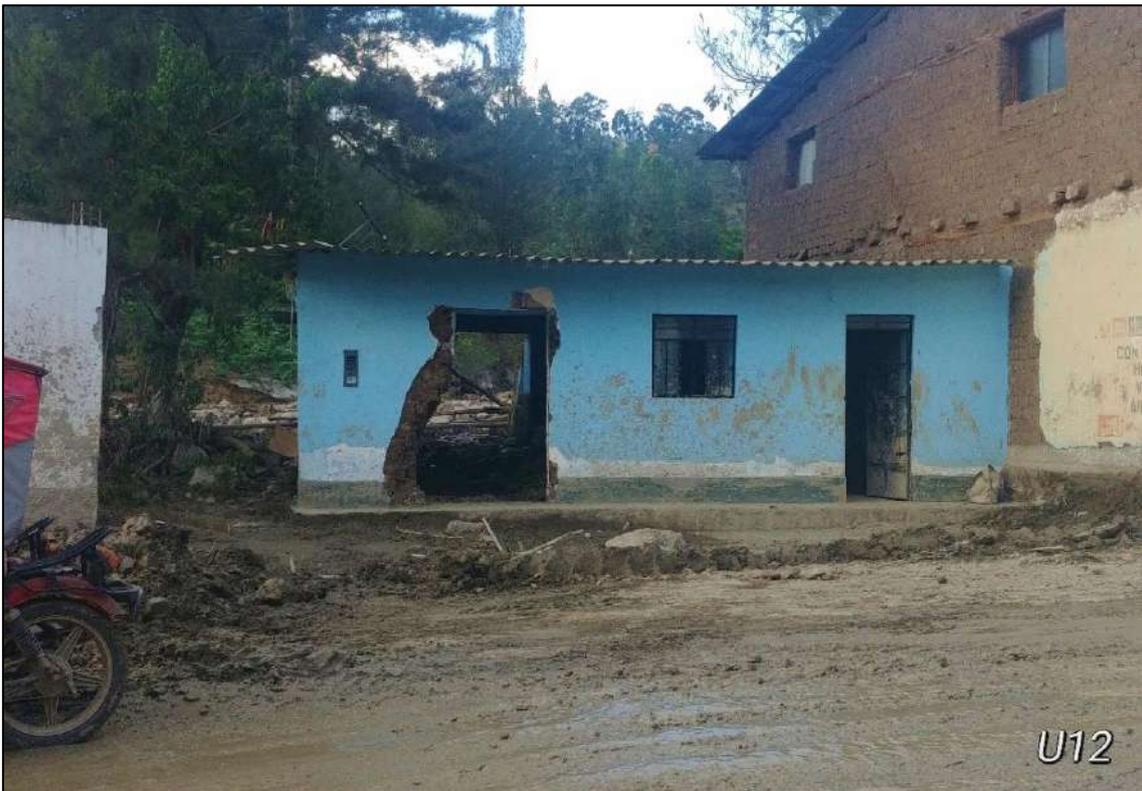
Fotografía 5: Material transportado por el huayco afecta vivienda, dejándola en condición de inhabitable.

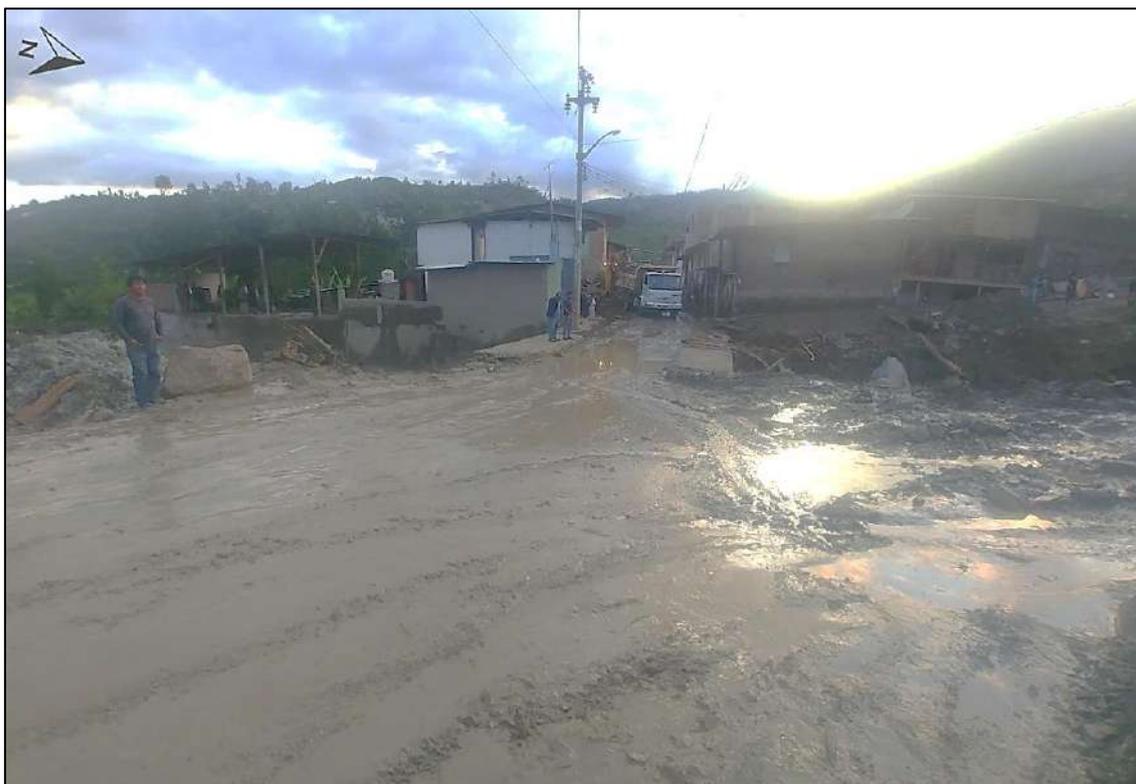
Fotografía 6: Flujo de detritos en la calle Dos de Mayo.

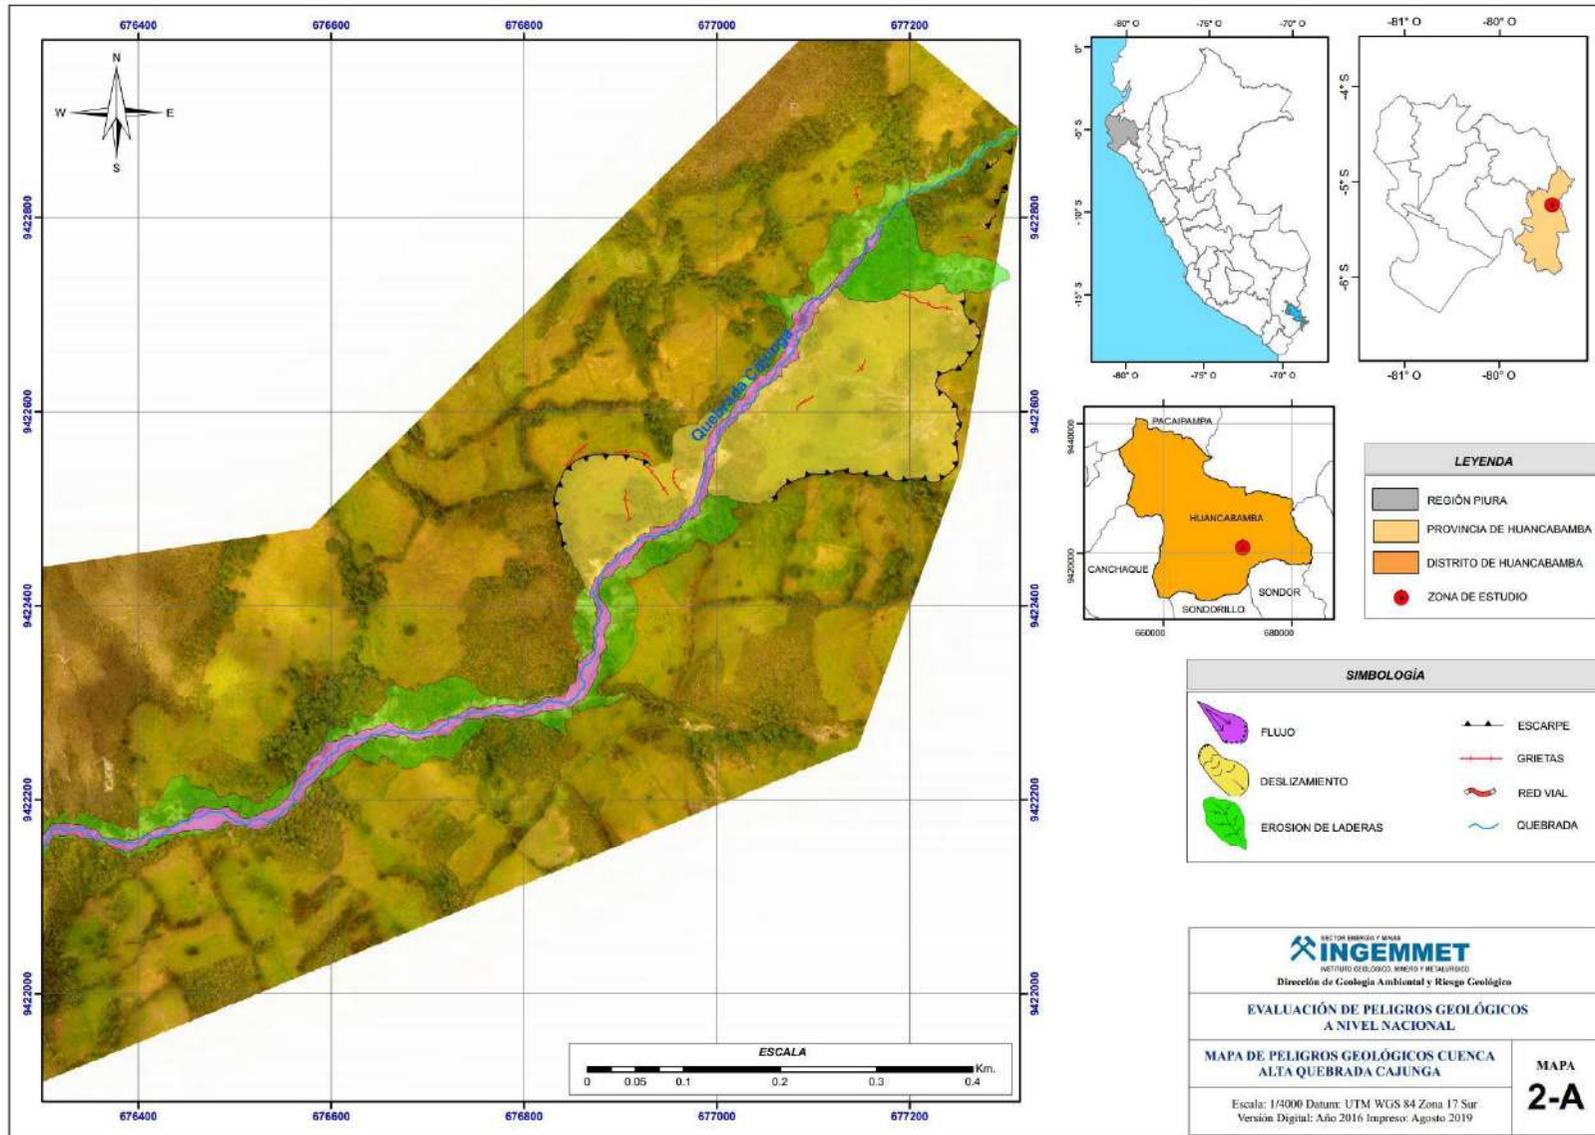
Figura 25: Mapa de peligros geológicos de la ciudad de Huancabamba. Mapa: 2-A

El flujo de detritos tuvo su origen en la cuenca alta de la quebrada Cajunga en el sector denominado Cabeza en donde se identificó procesos de deslizamientos activos y erosión de laderas muy pronunciadas (ver Mapa 2-A); el material acumulado en el cauce de la quebrada, producto de los procesos de movimiento en masas y los escombros (restos de árboles) ocasionaron el represamiento del flujo en los lugares más estrechos y posteriormente debido a la presión del material un desembalse que le permitiera ganar velocidad y capacidad erosiva. Los procesos de deslizamientos activos en este sector podrían ser detonados nuevamente con la presencia de lluvias intensas originando un flujo de detritos de mayor envergadura.
