DIRECCIÓN DE GEOLOGÍA AMBIENTAL Y RIESGO GEOLÓGICO

Informe Técnico N° A7016

EVALUACIÓN POR FLUJO DE DETRITOS EN LA QUEBRADA UNGULO

Región Piura
Provincia Huancabamba
Distrito Huancabamba

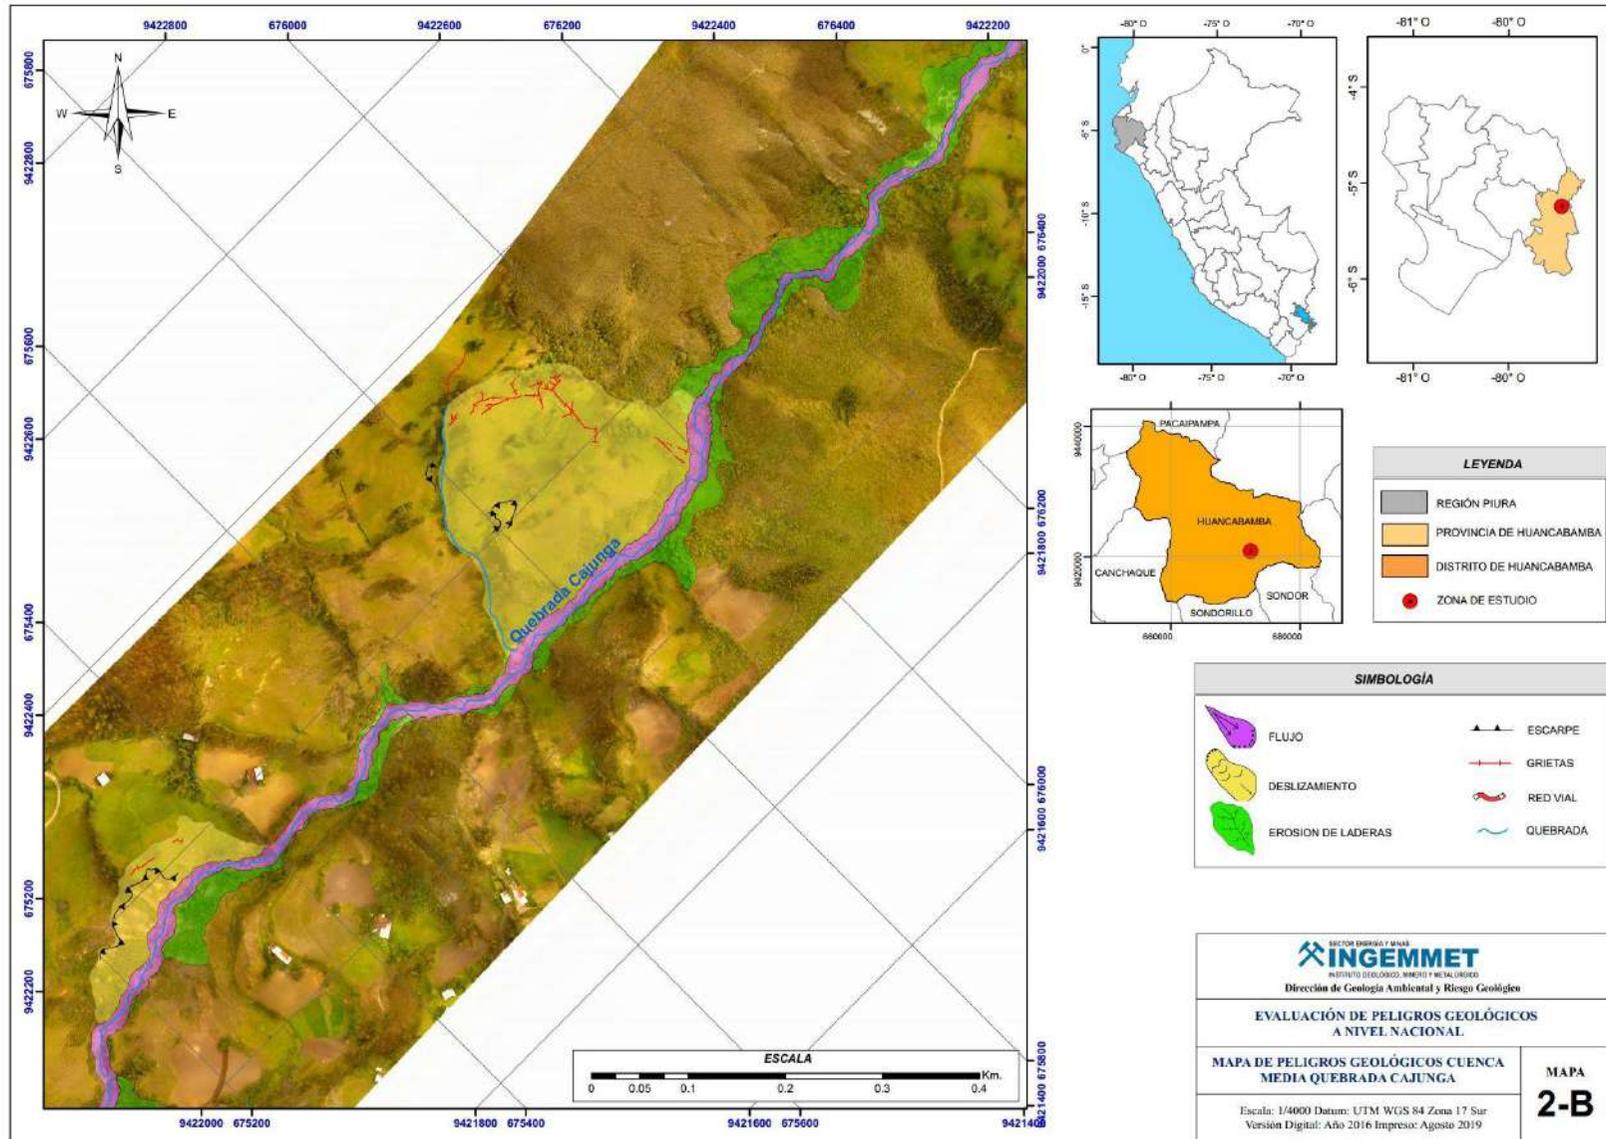
Figura 26: Mapa de peligros geológicos de la ciudad de Huancabamba. Mapa: 2-B

En el sector denominado Tierra Negra - Cataluco, debido al incremento de la velocidad del flujo, la erosión de las laderas en ambos márgenes de la quebrada es muy pronunciada habiendo generado el incremento del volumen del flujo, donde se puede apreciar que llega a alcanzar hasta los 5 metros de altura respecto al nivel del cauce natural hasta llegar a la quebrada Ungulo (ver Mapa 2-B).

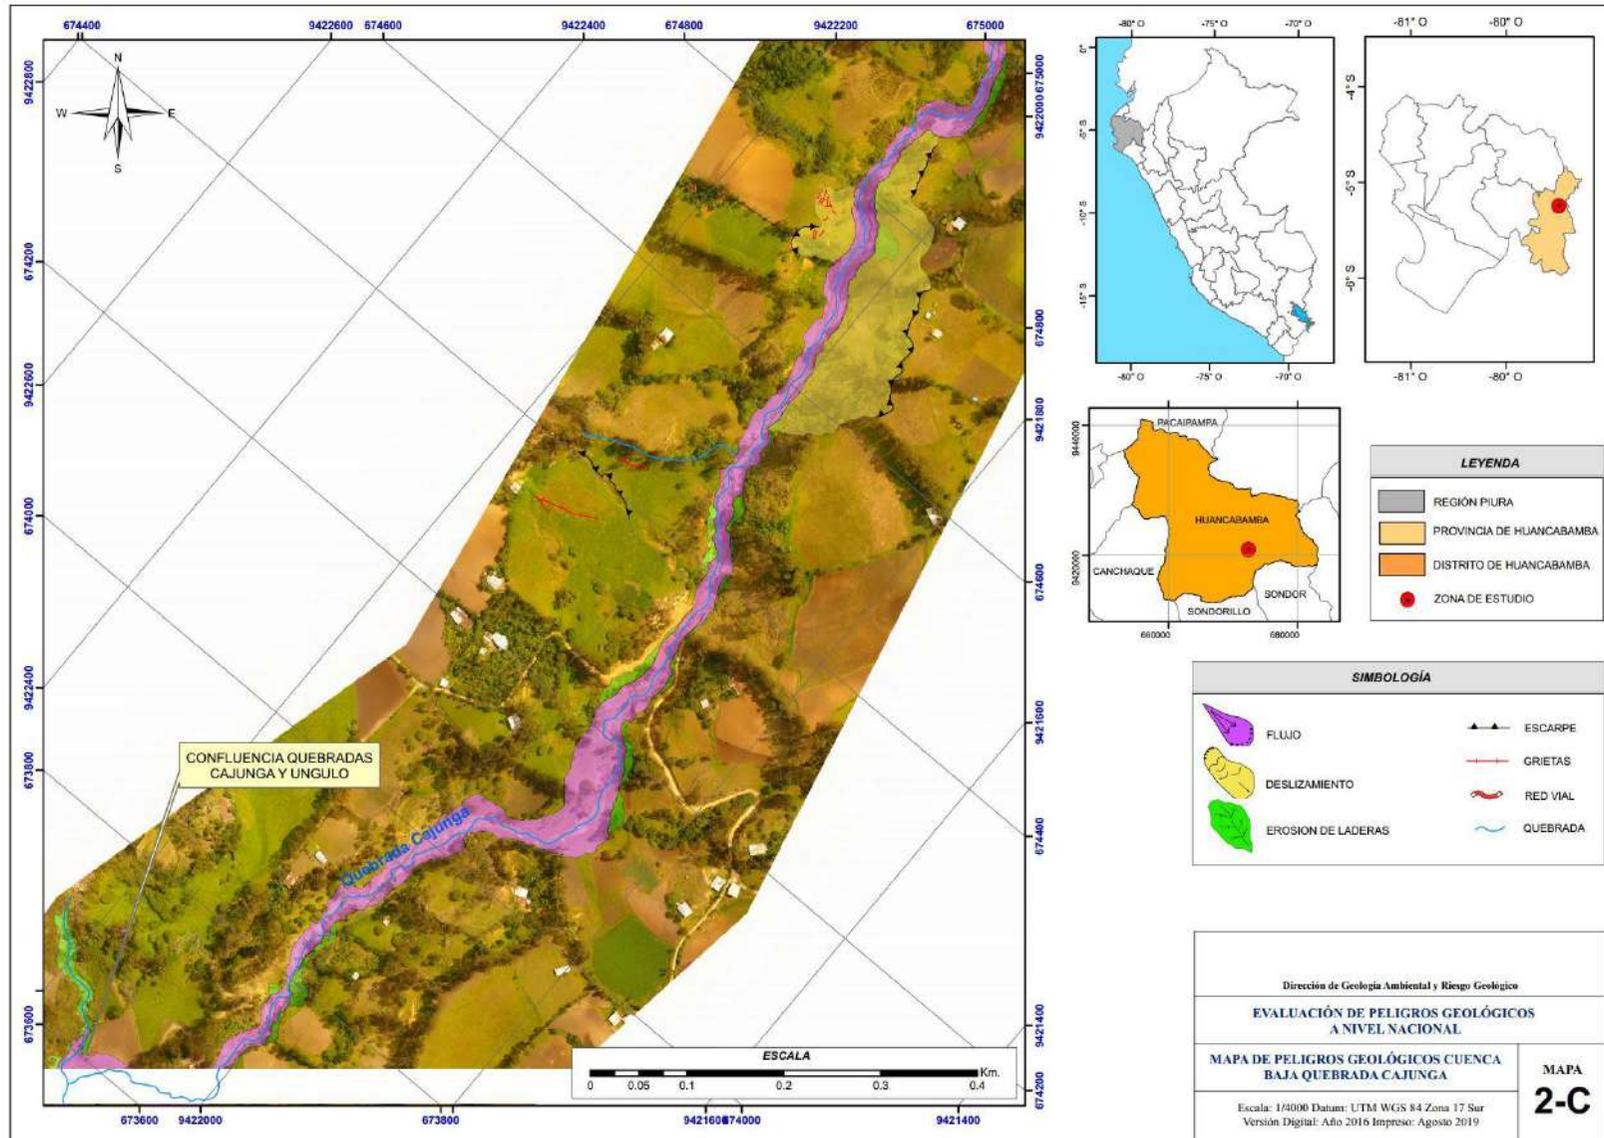
Figura 27: Mapa de peligros geológicos de la ciudad de Huancabamba. Mapa: 2-C

Se incrementa la velocidad y la capacidad erosiva en la parte baja de la quebrada debido al aumento de la velocidad del flujo, se identificó procesos de deslizamientos activos en las márgenes de la quebrada (ver Mapa 2-C).

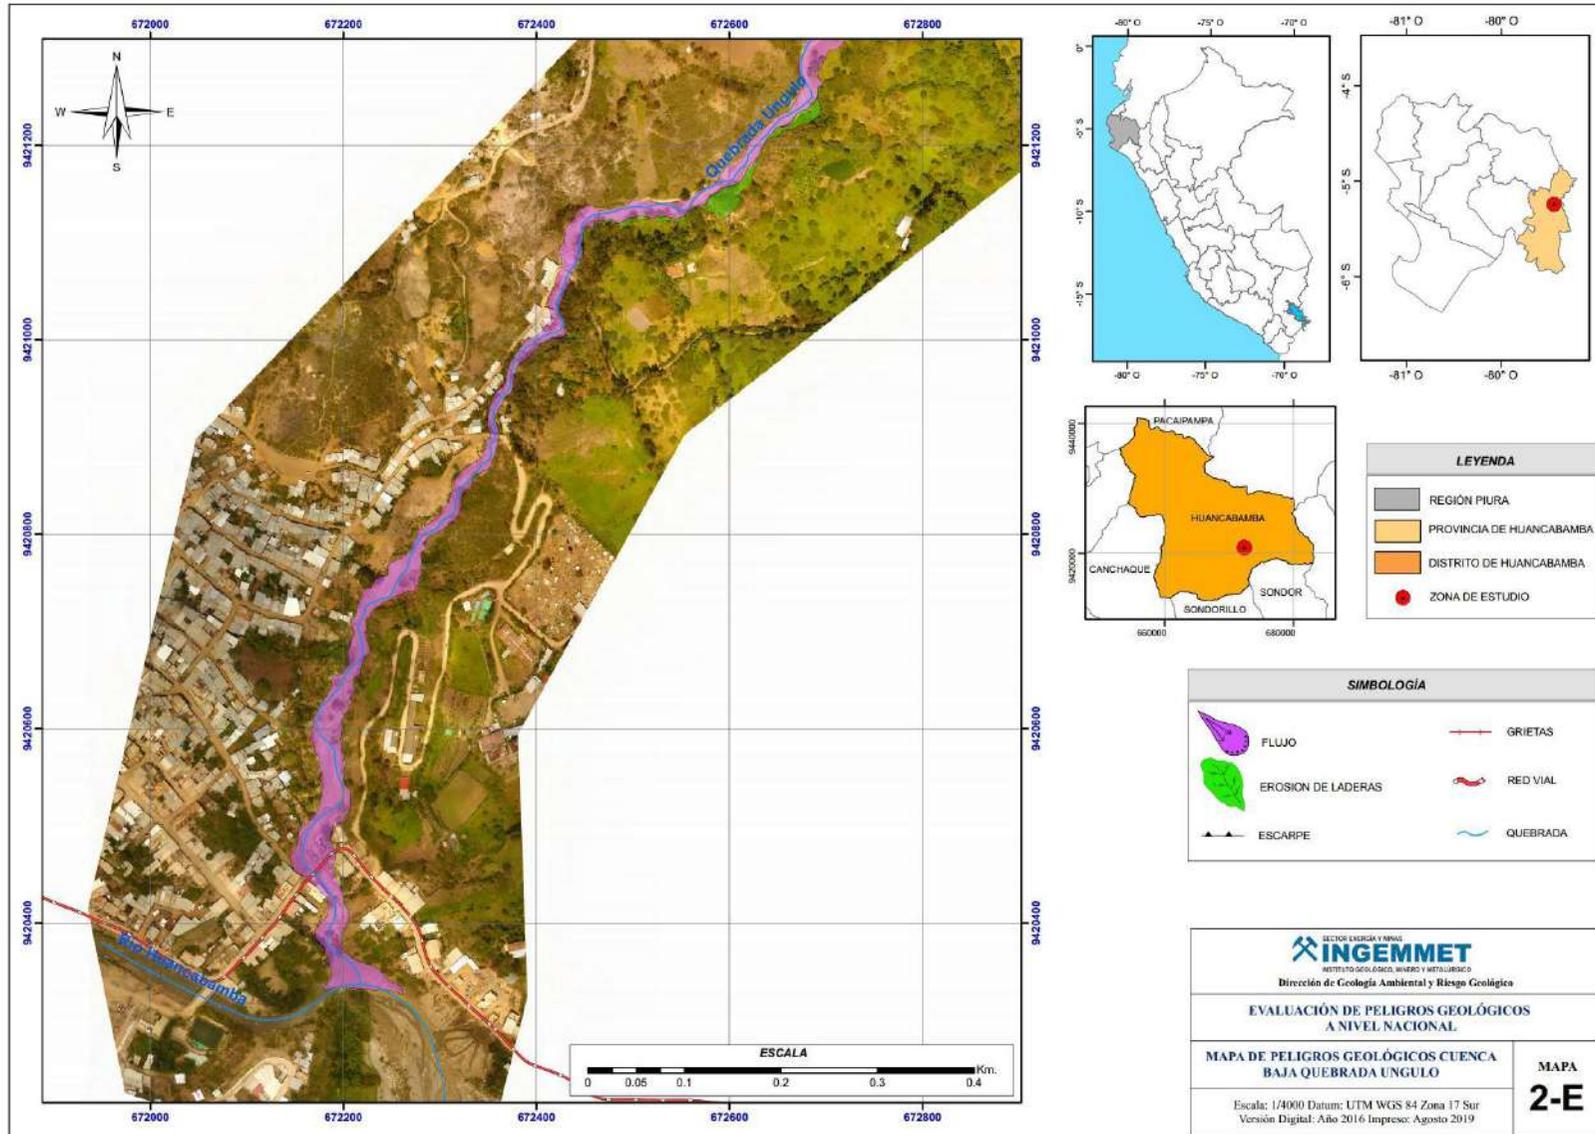
Figura 29: Mapa de peligros geológicos de la ciudad de Huancabamba. Mapa: 2-E

El flujo de detritos ingresa a la quebrada Ungulo en la parte baja del sector Cataluco, superando en muchos caso la altura de las riberas, invadiendo zonas de cultivo y depositándose en la zonas de menor pendiente, debido a la presencia de agua de la quebrada Ungulo, el acarreo del material origina el taponamiento del puente Ungulo, ocasionando el desborde y la destrucción de las viviendas aledañas (ver mapa 2-D), finalmente llega hasta el río Utcubamba sin llegar a represar su cauce (ver mapa 2-E).
