COMPARACIÓN TÉCNICA Y ECONÓMICA DE INGENIERÍA PARA EVITAR EL ARENAMIENTO EN UNA CARRETERA

Julio Becerra-García

Lima, febrero de 2013

Maestría en Ingeniería Civil con Mención en Ingeniería Vial

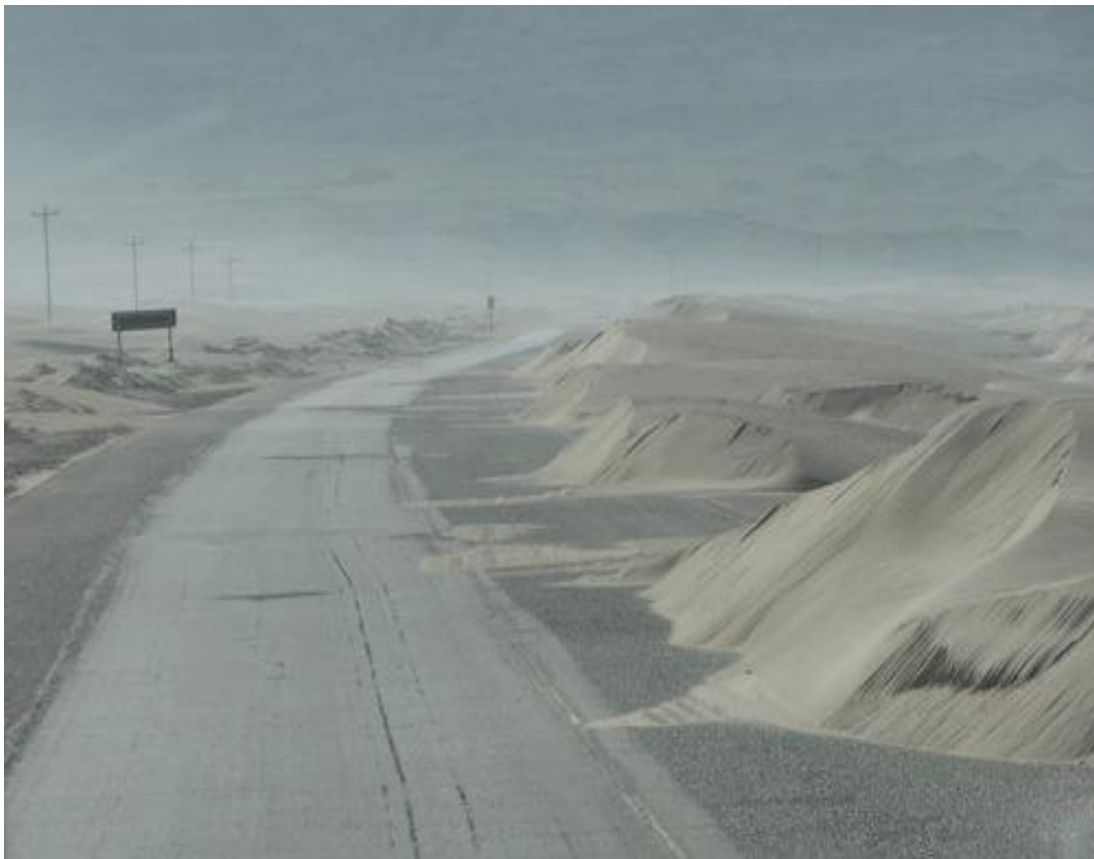
Foto 1.1 - Formación de dunas en carretera

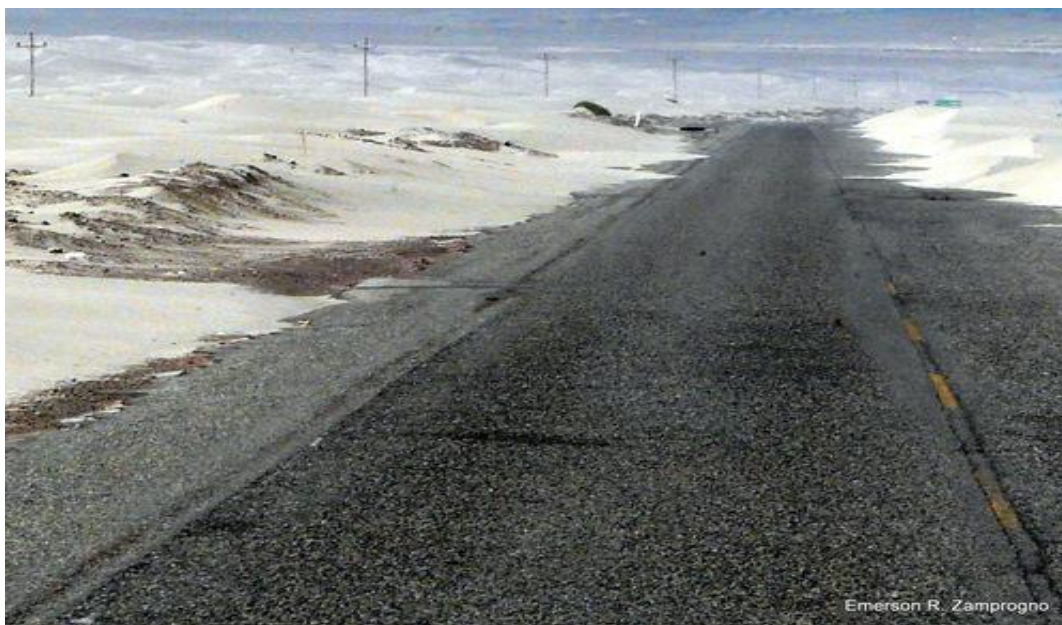
Foto 1.2 – Arenamiento en bermas y carpeta. Estado de carpeta deteriorada por la arena.

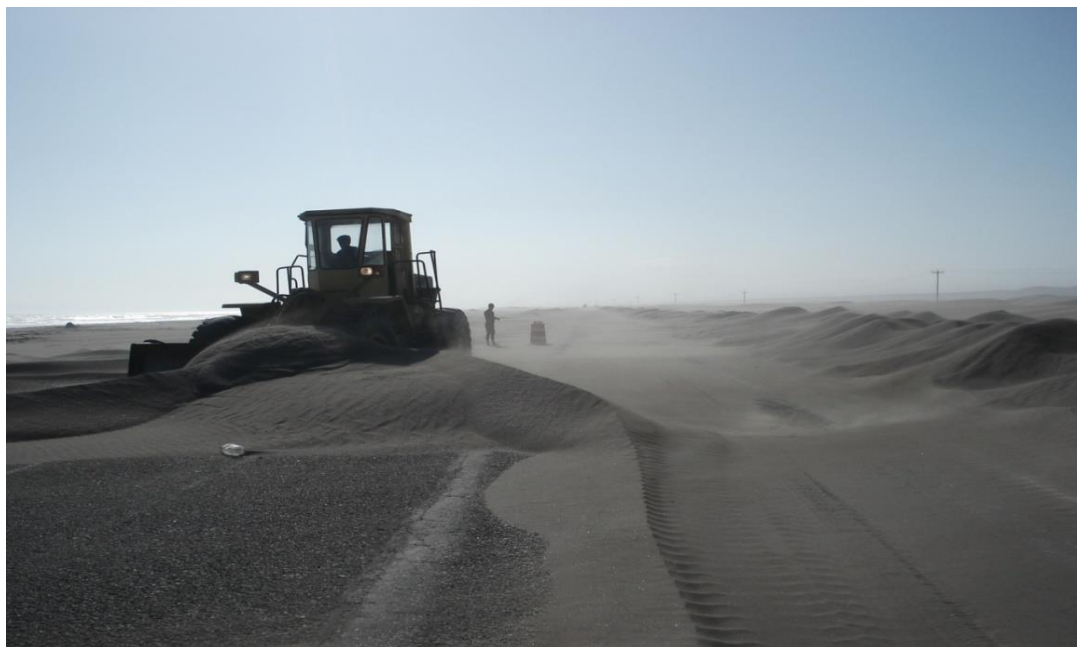
Foto 1.6 – Sector de carretera arenado, con trabajos de tractor neumático de PN, al atardecer

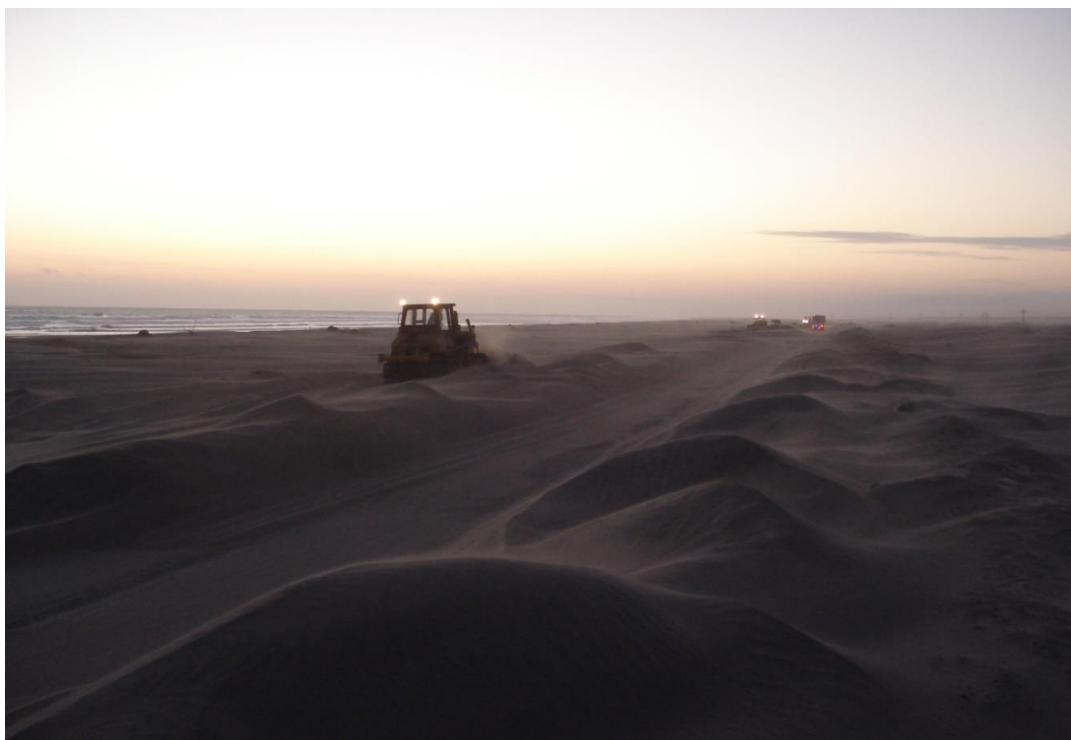
Foto 1.7 – Trabajos de equipos por formación de dunas en horas de la noche

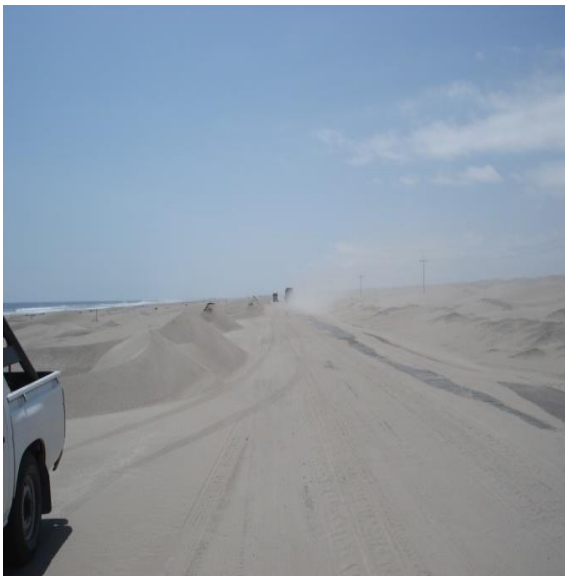
Foto1.10 - octubre del 2009

Las fotos 1.10 y 1.11 corresponden al arenamiento que se presentaba en la calzada por inoperatibilidad de los equipos en octubre del 2009.

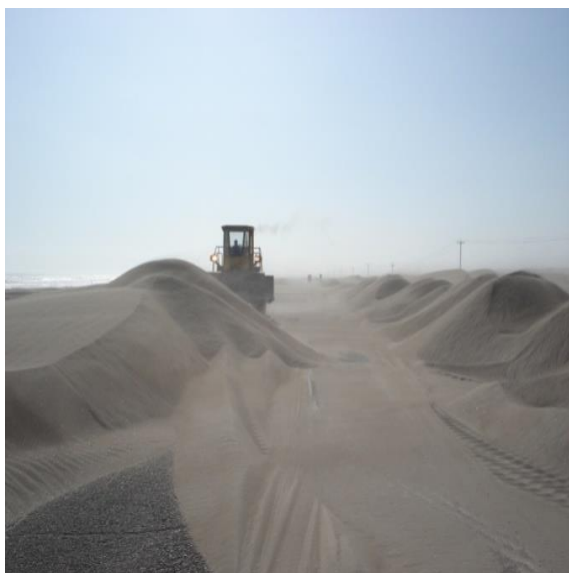
Foto 1.22 - marzo del 2010

Las fotos 1.22 y 1.23 corresponden a visualizar la pérdida del trazo por arenamiento de calzada en marzo del 2010.

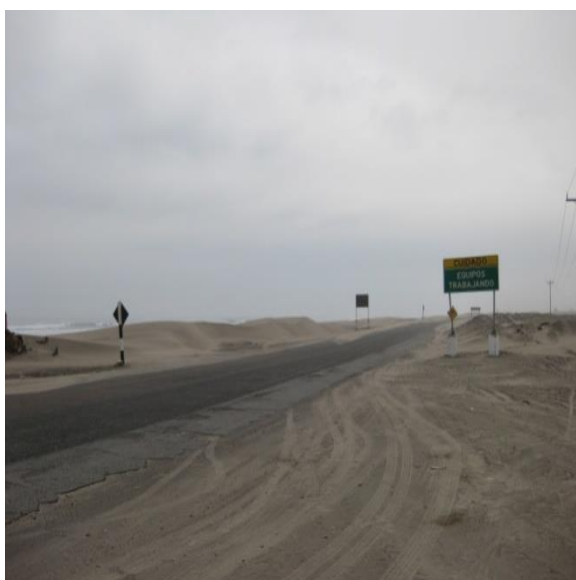
Foto1.30 - mayo del 2010

En las fotos 1.30 y 1.31 se ve el avance de las dunas de arena en proximidad de calzada en mayo del 2010.

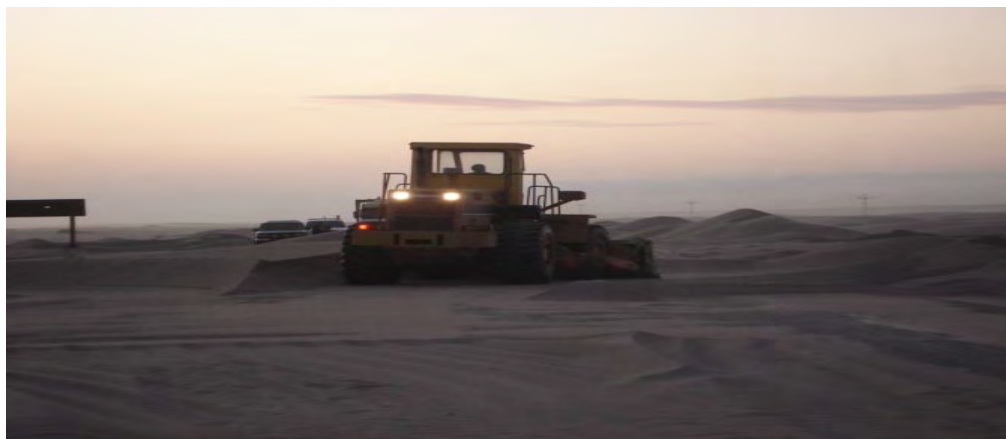
La siguiente foto visualiza el hecho de trabajar con el tractor neumático en la carretera colmatada de arena, y los vehículos de tránsito esperando.

Foto 2.1 – Trabajos de desarenado con tractor neumático, marzo del 2010.

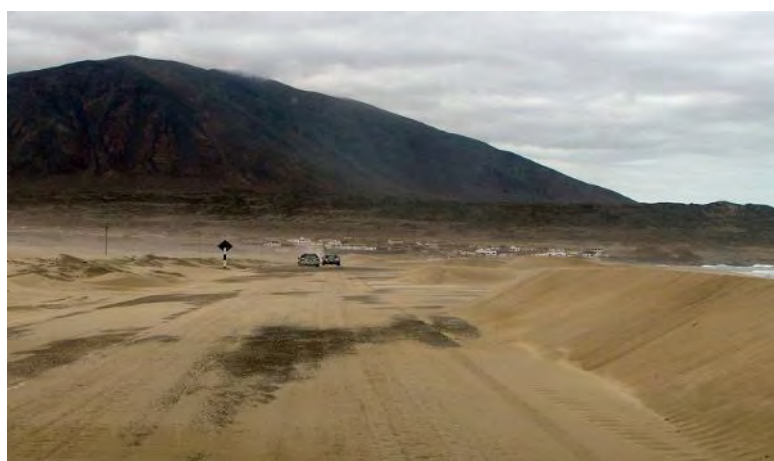
Las condiciones en que se recibió esta zona eran realmente críticas, debido al arenamiento extremo que se presentaba en bermas y calzadas, lo cual dificultaba en gran medida la transitabilidad de la vía, a lo largo de 5 kilómetros, como se puede apreciar en la siguiente imagen captada en el año 2009.

Foto 2.13 – Arenamiento de calzada en Tanaka

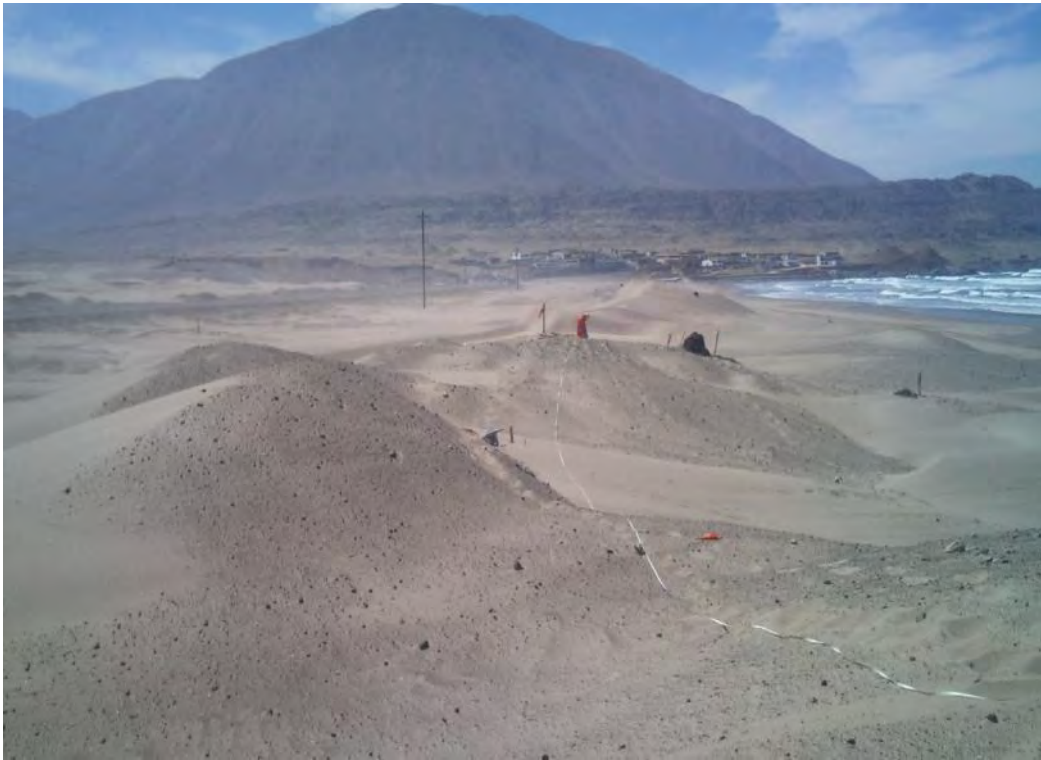
La empresa encargada del mantenimiento recibió esta zona en condiciones críticas, debido al arenamiento extremo que se presentaba en bermas y calzadas, el cual dificultaba en gran medida la transitabilidad de la vía, entre los kilómetros 578 al 583 de la carretera Panamericana Sur, donde si no se atendía oportunamente, se formaban dunas de grandes proporciones, con equipo pesado para la limpieza de la carretera, tal como se aprecia en la vecindad de la misma, en la siguiente foto.

Foto 2.18 Formación de dunas por acción del viento

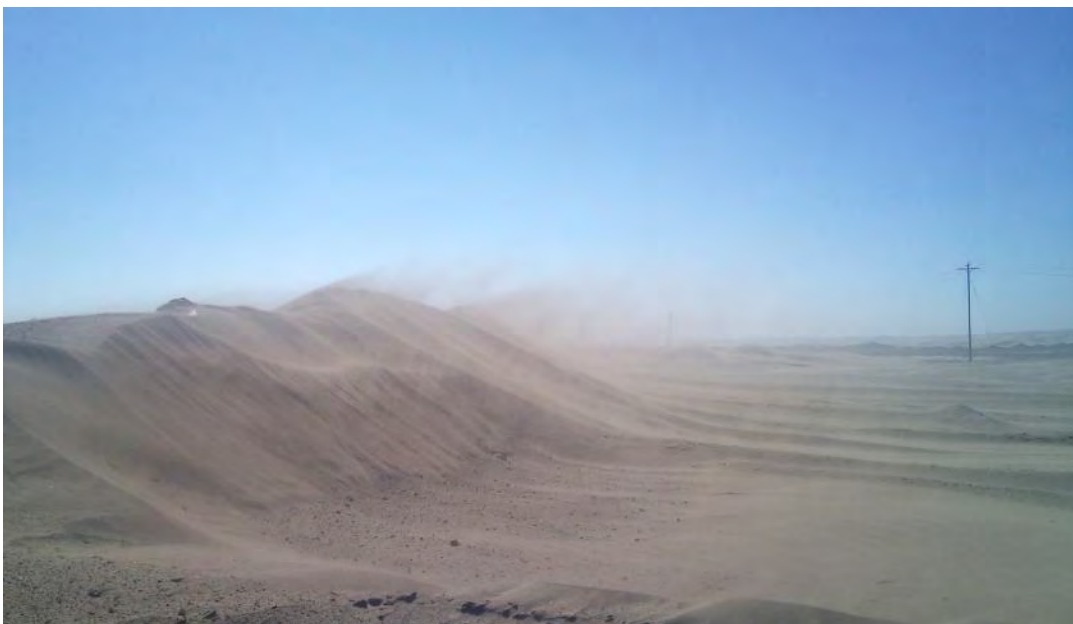
Una vez mojada la arena del dique, parte de la que provenía de la playa era retenida por la cortina de agua que se formaba en el lomo del dique y la otra parte pasaba por encima del mismo hasta el otro lado de la carpeta, por acción propia del viento. Como resultado se observó una mínima acumulación de arena en la zona de prueba.

Foto 2.24- Comportamiento de la arena influenciada por el viento

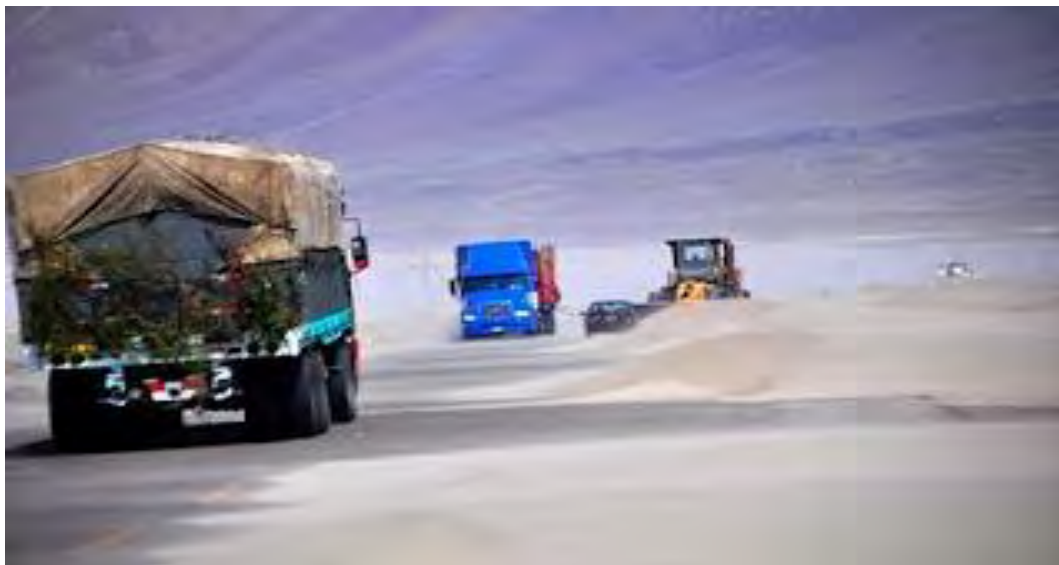
Foto 2.30 - Arena acumulada en carpeta

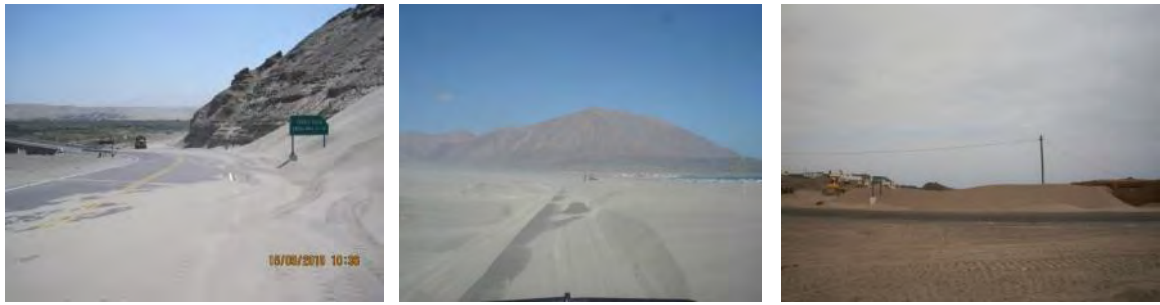
Fotos 2.32 – Estado de la carretera, antes de la intervención.

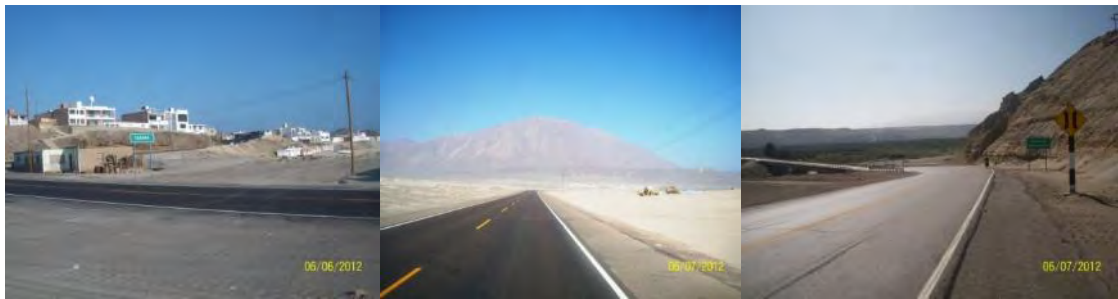
Fotos 2.33 – Estado de la carretera, después de la intervención.

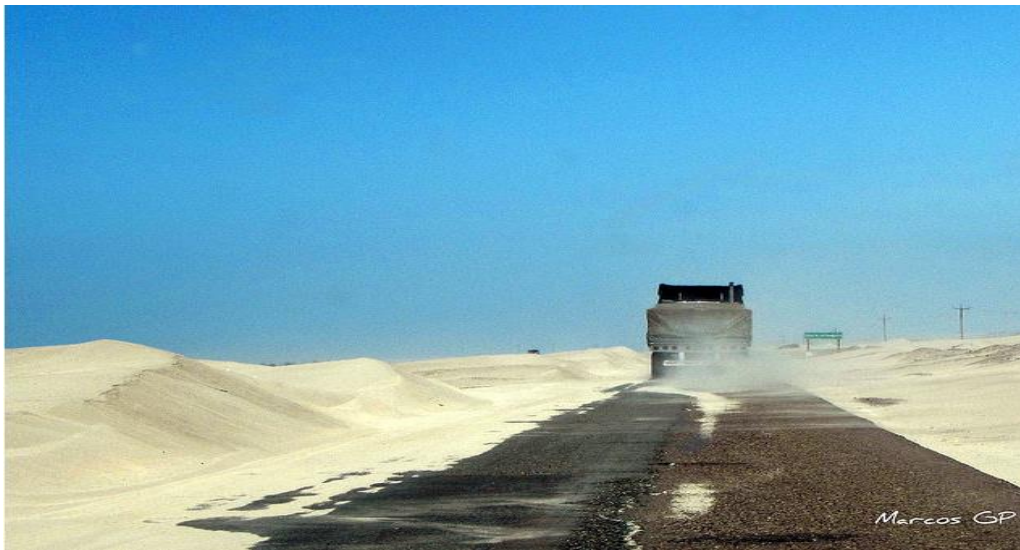
parcial, por lo que los transportistas dependían muchas veces del azar para tener la vía libre y transitable, tal como lo muestra la foto siguiente de diciembre del año 2009.

Foto 3.1 – Carpeta y bermas con arena por limitado mantenimiento

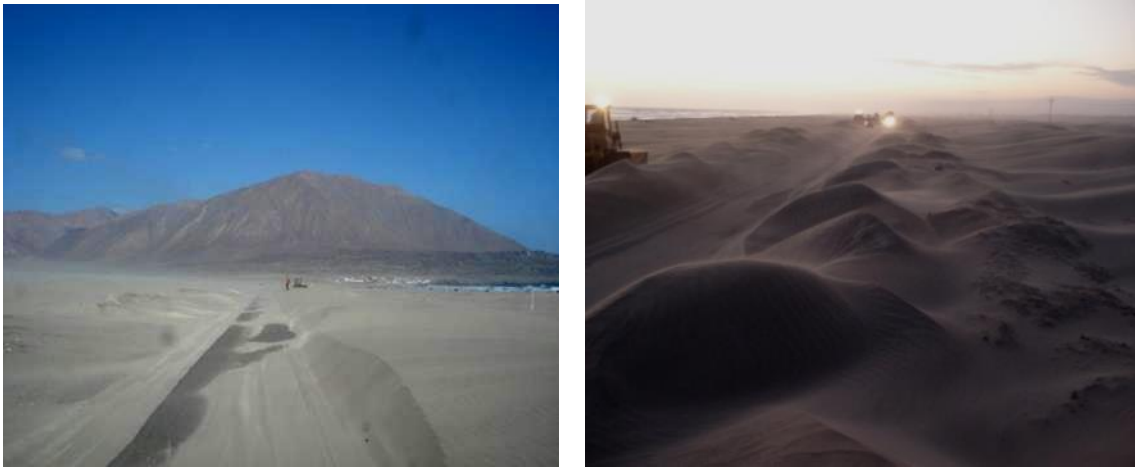
Foto 3.13 – Estado de la carretera en Tanaka, antes de junio del 2010
