INSPECCIÓN GEODINÁMICA EN LA CARRETERA SÍCCHÉZ-AYABACA

Distrito de Sícchez y Provincia de Ayabaca

Informe Técnico N°008-2021/IGP CIENCIAS DE LA TIERRA SÓLIDA

Inspección geodinámica en la carretera Sícchez – Ayabaca
Distrito de Sícchez, provincia de Ayabaca y región Piura

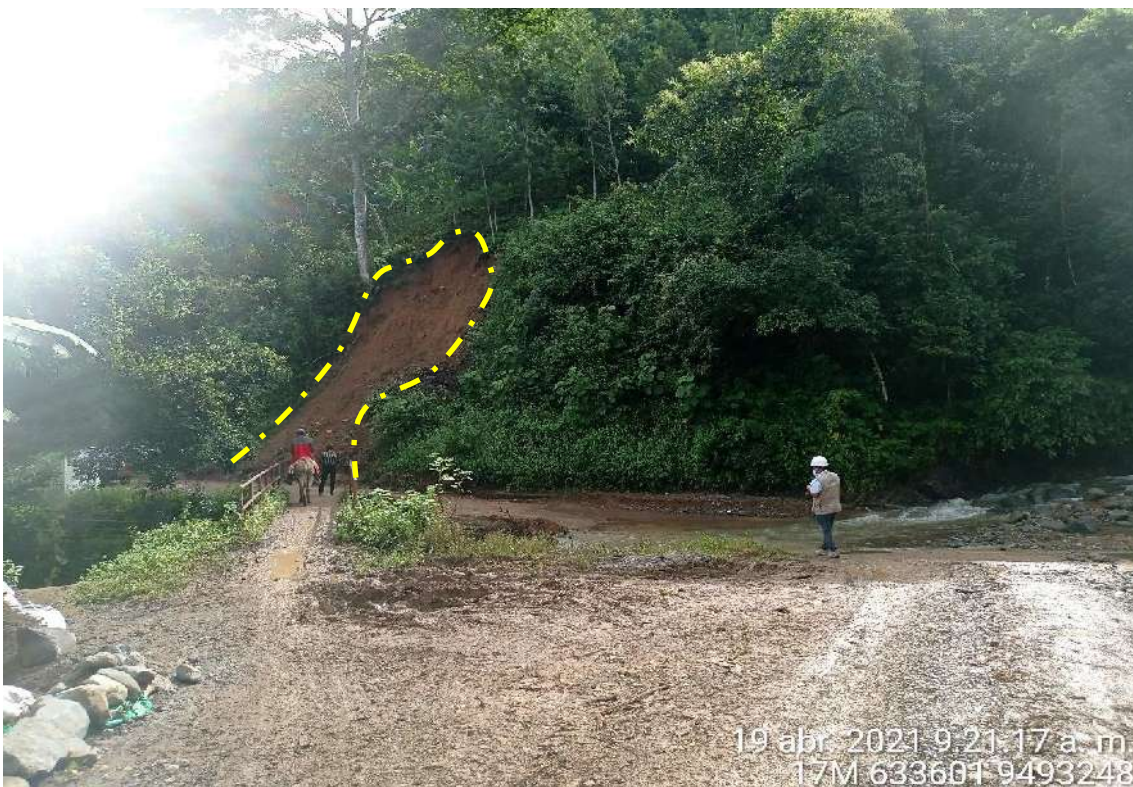
En la ladera contigua al margen derecho de la quebrada Jílili, en las inmediaciones del sector La Ladera y en el sector Lindero, se han identificado deslizamientos generados por la ocurrencia de precipitaciones pluviales que han afectado la vía en estudio (Figuras 6, 7 y 8).

Figura 6: Movimientos en masa contiguos a la quebrada Jilili debido a la ocurrencia de la precipitación del día 16 de abril del presente año

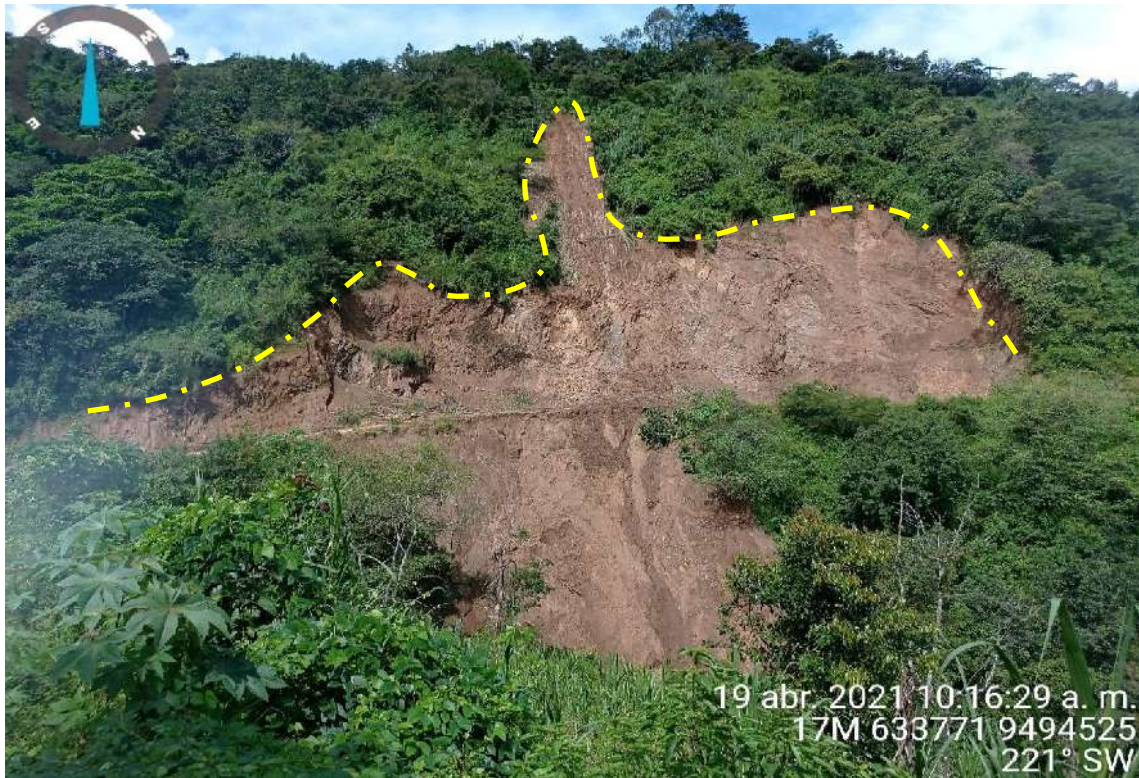
Figura 7: Deslizamiento en las inmediaciones de la quebrada Las Vegas

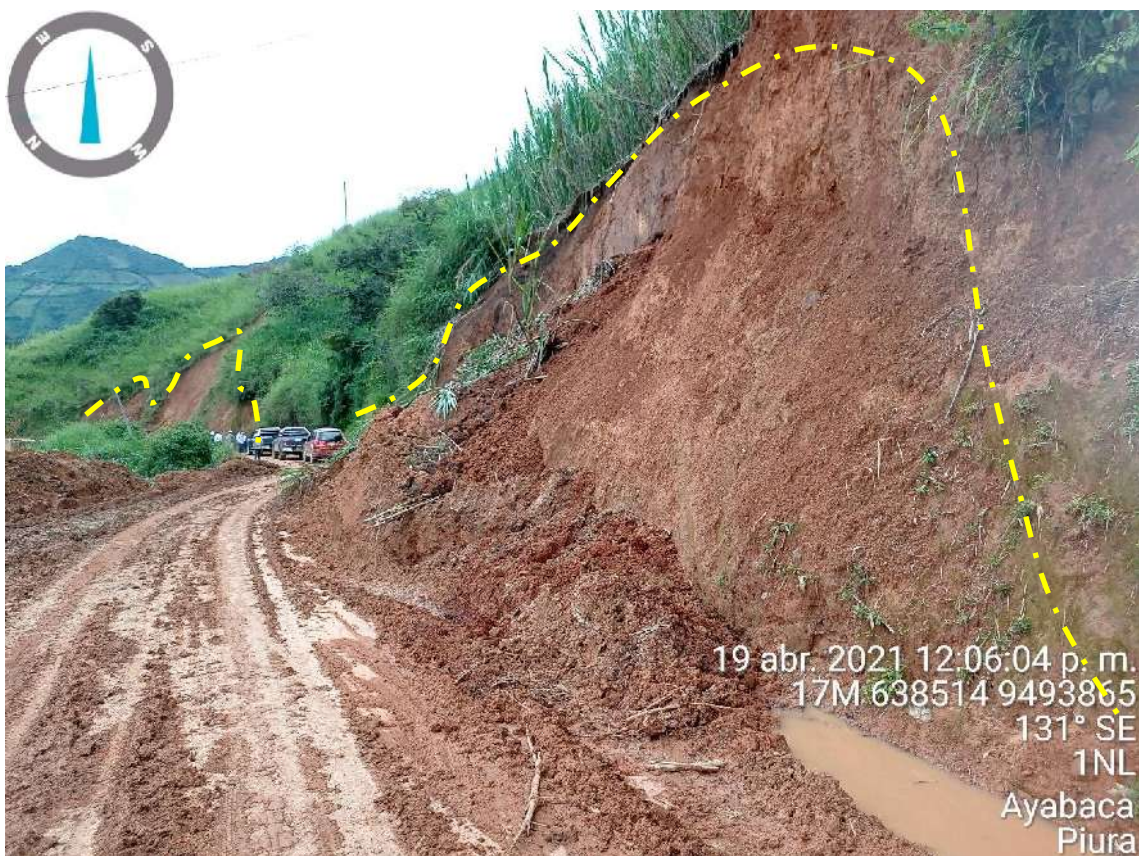
Figura 8: Deslizamientos en los taludes ubicados en las inmediaciones del sector Linderos, los materiales removidos se encuentran sobre la vía asfaltada.

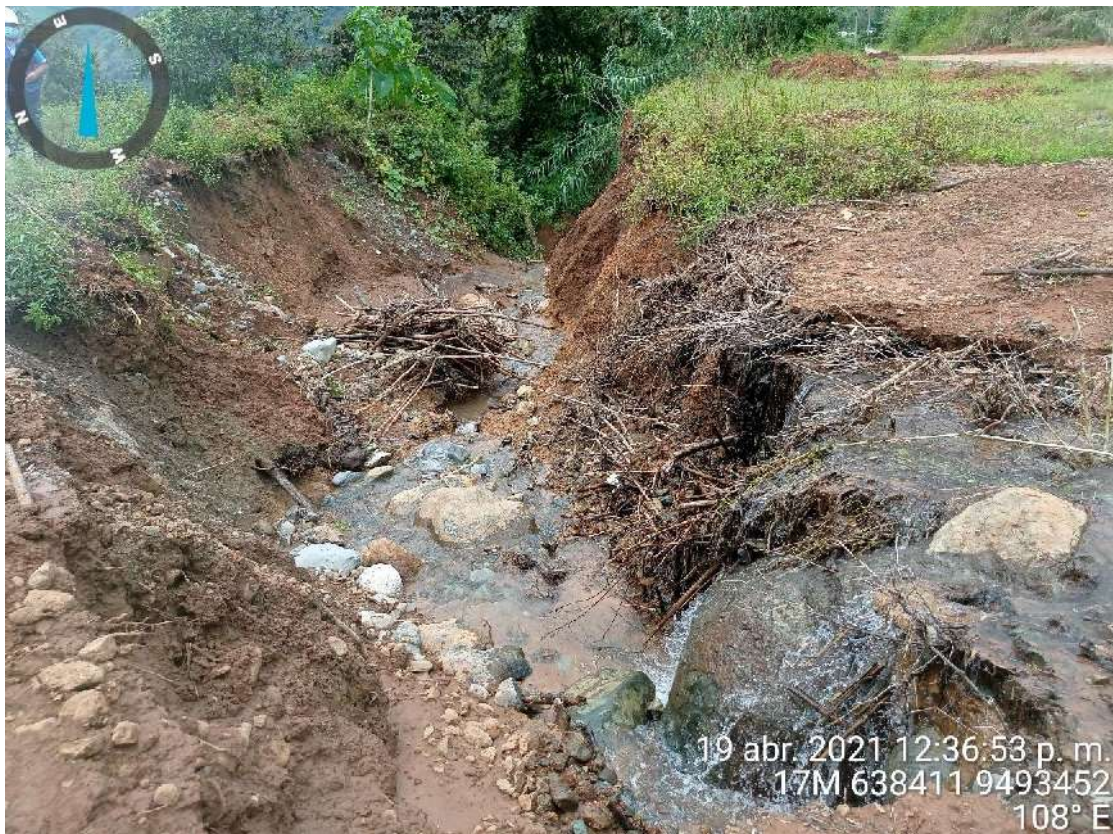
Este tipo de evento ha sido identificado en las inmediaciones del sector Linderos y en la parte baja de la quebrada Las Vegas, debido al impacto del flujo de agua sobre los materiales que conforman la ladera de la montaña (Figuras 13 y 14).

Figura 14: Erosión fluvial en cauce que drena sus aguas a la quebrada Linderos

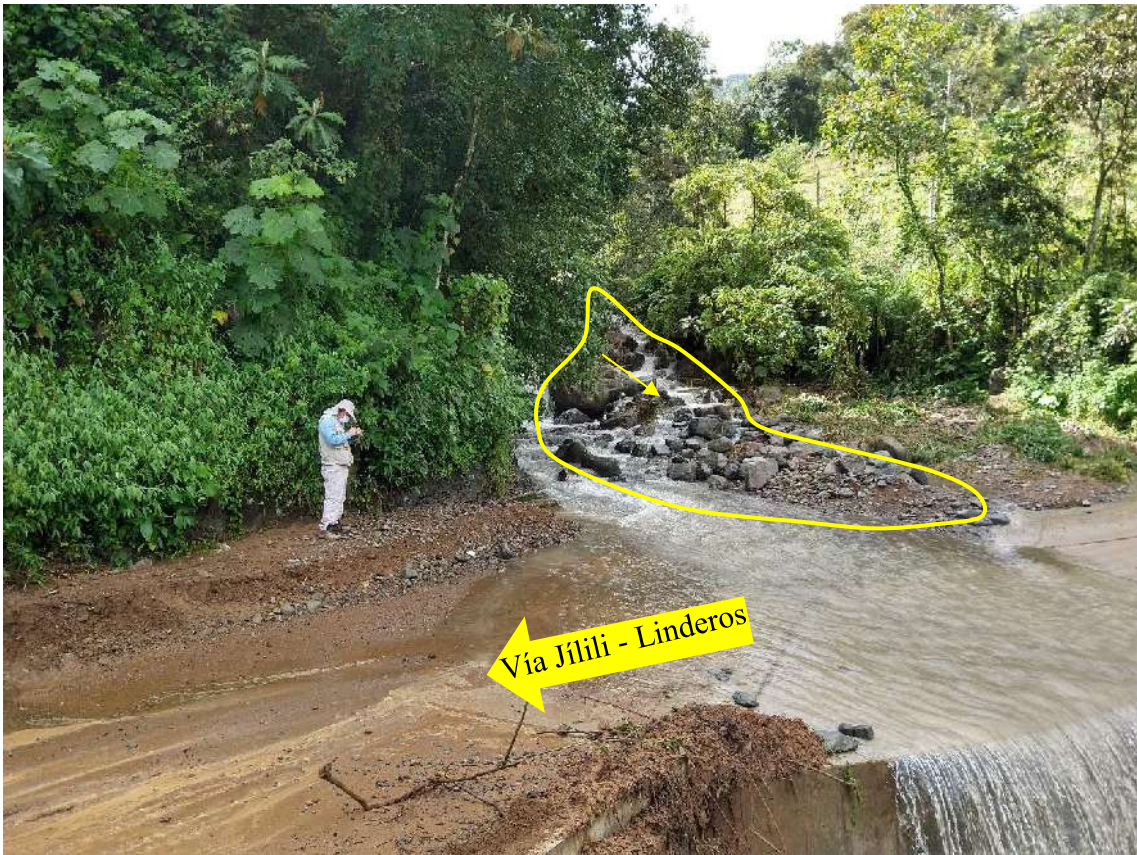
Adicionalmente, se han delimitado zonas susceptibles (áreas con predisposición a la ocurrencia de un evento geodinámico, debido a las condiciones físicas del territorio) a flujos de detritos en las inmediaciones de las quebradas Las Vegas y Jílili, que ante el incremento de las lluvias podrían activarse. Se tiene como evidencia la acumulación de materiales en el cauce de las quebradas (Figura 16).

Figura 16: Materiales transportados a través del cauce de la quebrada Jilili, zona susceptible a la ocurrencia de flujos de detritos que podrían afectar la vía Jilili - Linderos

- Realizar la descolmatación de las quebradas Jílili y Las Vegas en las inmediaciones de la vía en estudio para evitar la generación de flujos e inundaciones aguas abajo.
- Establecer estructuras de coronación (canales) para drenar el agua pluvial de los taludes y así evitar la infiltración del agua sobre los suelos que los conforman.
- Se debe actualizar los análisis de estabilidad de los taludes en la vía Jílili – Linderos, considerando estudios de suelos, topografía y geofísica, a fin de evitar la generación de nuevos movimientos en masa.
- Revestir los sistemas de drenaje a lo largo de toda la vía Jílili – Linderos para evitar la infiltración del agua al subsuelo y afecte el pavimento. El actual sistema de drenaje se encuentra revestido solo en algunos tramos.
