Informe Técnico N° A7155

EVALUACIÓN DE PELIGROS GEOLÓGICOS POR MOVIMIENTOS EN MASA EN EL ÁREA URBANA DE PACAIPAMPA

Región Piura
Provincia Ayabaca
Distrito Pacaipampa

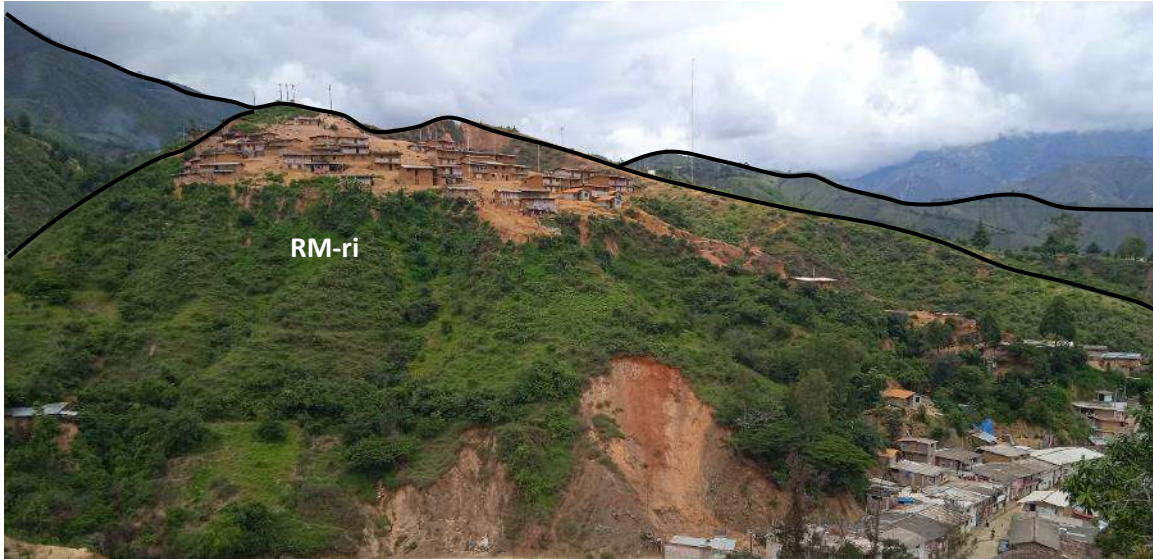
Figura 06. Montaña ubicada al sur del área urbana de Pacaipampa.

Subunidad de montaña en roca intrusiva (RM-ri): Estas geoformas se ubican al sur y este de Pacaipampa y configuran las partes más altas de la zona de estudio con pendientes moderadas a muy fuertes ($5^\circ - 45^\circ$) desde donde descienden las quebradas que llegan hasta el área urbana (figura 06).

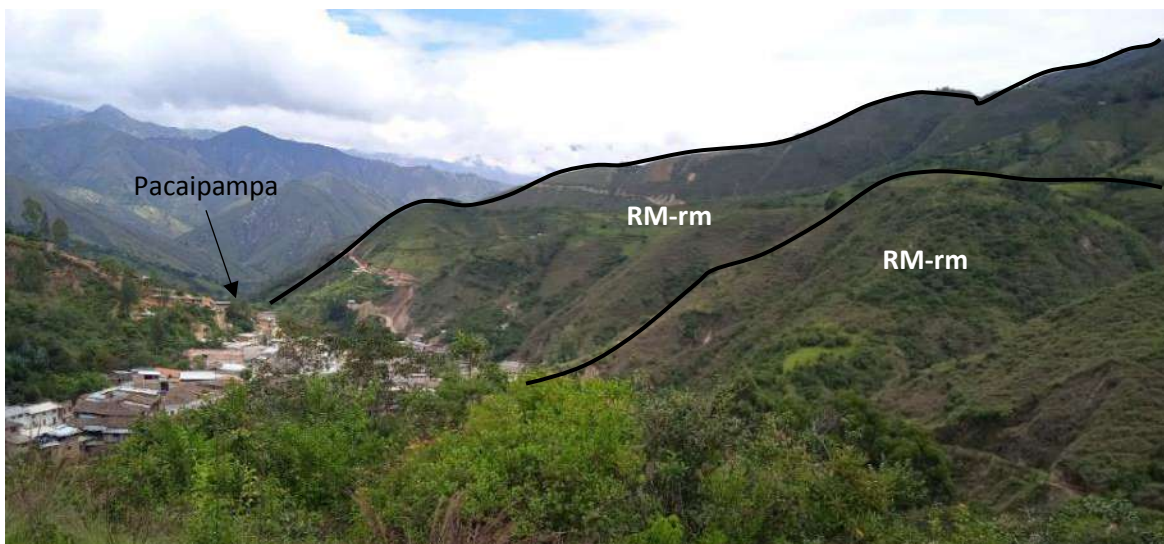
Figura 07. Montaña en roca metamórfica ubicada al norte del área urbana de Pacaipampa.

Subunidad de montaña en roca metamórfica (RM-rm): Estas geoformas se ubican al norte de Pacaipampa y configuran las partes más altas de la zona de estudio con pendientes moderadas a muy fuertes ($5^\circ - 45^\circ$) desde donde descienden las quebradas que llegan hasta el área urbana (figura 07).

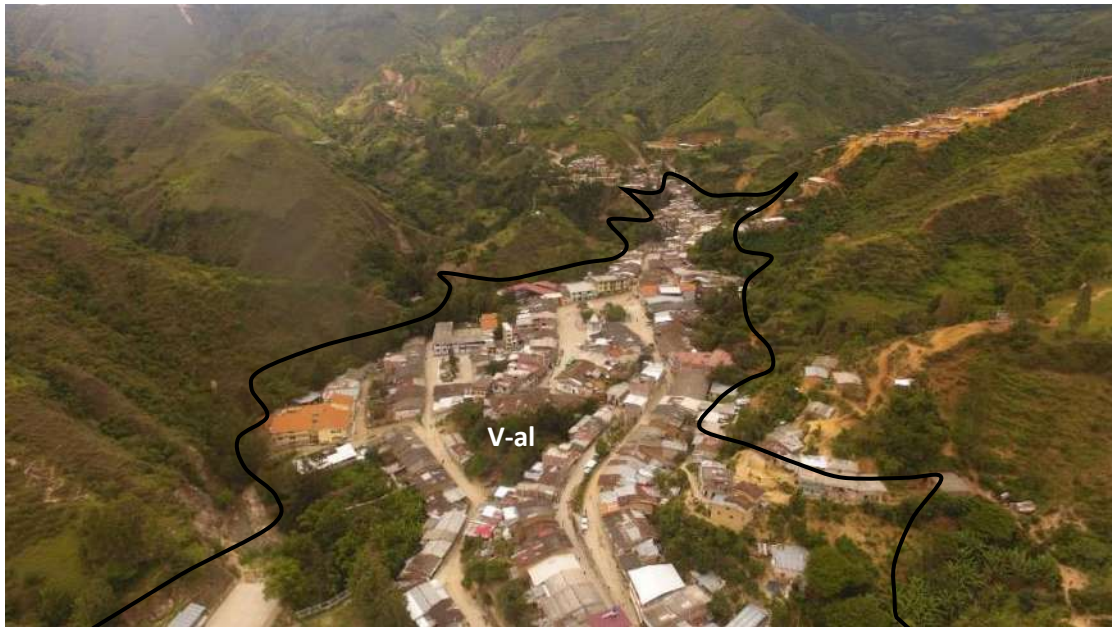
Figura 08. Vista panorámica del piedemonte donde se ubica gran parte del área urbana de Pacaipampa.

Subunidad vertiente o piedemonte aluvial (V-al): Es una subunidad ligeramente inclinada y extendida, posicionada al pie de estribaciones andinas o sistemas montañosos. Está conformada por la acumulación de sedimentos acarreados por corrientes de agua estacionales o excepcionales, que pueden formar abanicos (Vílchez et al., 2019). En el área de evaluación, esta subunidad se identifica en gran parte del área urbana modelada por las quebradas Pacay Pampa y Portachuelo, sobre esta superficie se asienta el área urbana de del distrito de Pacaipampa (figura 08).

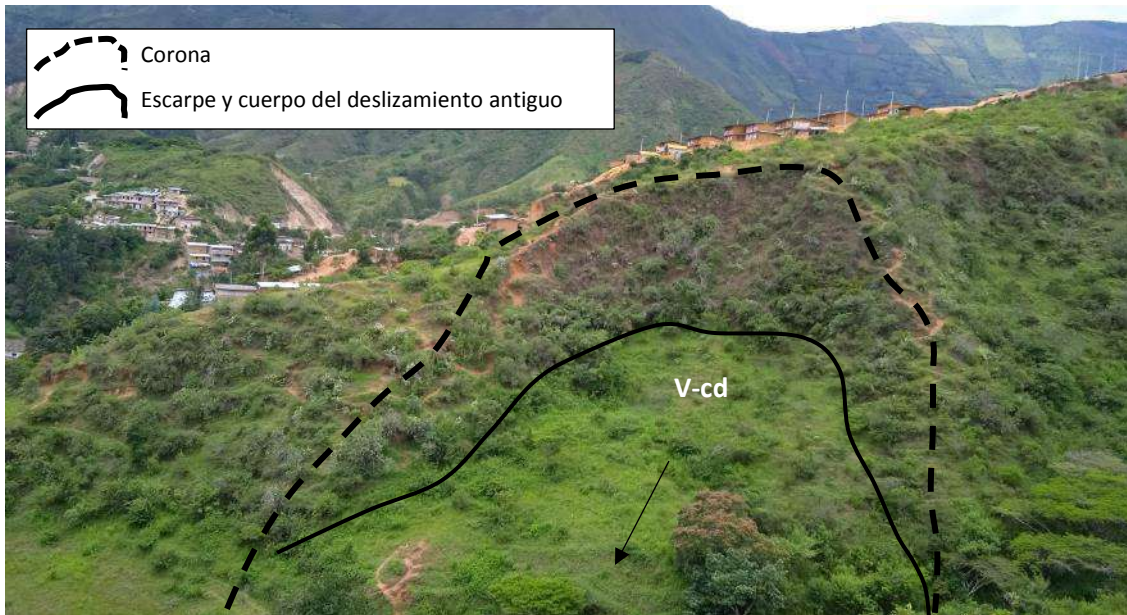
Figura 09. Laderas con evidencias de depósitos coluvio deluviales al sur del área urbanas de Pacaipampa.

Subunidad vertiente o piedemonte coluvio-deluvial (V-cd): Son unidades conformadas por la acumulación intercalada de materiales de origen coluvial y deluvial. Se encuentran interestratificados y no es posible separarlas como unidades individuales: Esta unidad se encuentra depositada al pie de las laderas de montañas o acantilados (Vílchez et al., 2019). Se formó por la acción de movimientos en masa antiguos (gravitacionales y fluvio-gravitacionales), presenta una pendiente moderada (5°-15°). Geodinámicamente, este tipo de depósitos se pueden asociar a la ocurrencia de movimientos en masa de tipo complejos, deslizamientos y flujo de detritos (figura 09).

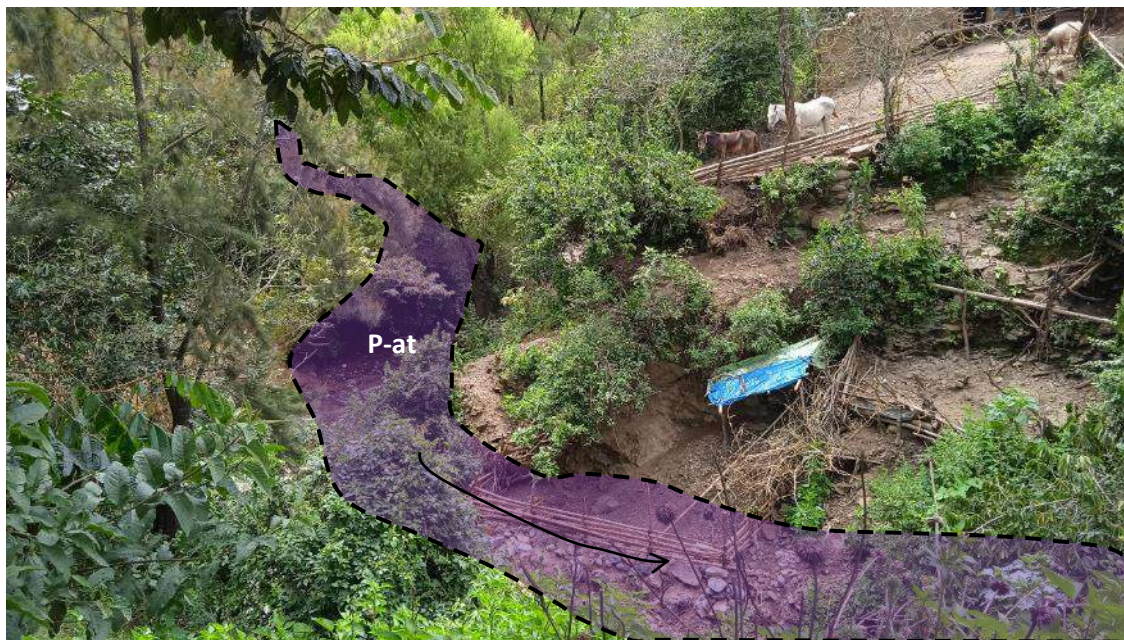
Figura 10. Quebrada Portachuelo donde existen depósitos aluvio torrenciales.

Subunidad de vertiente o piedemonte aluvio-torrencial (P-at): Son el resultado de la acumulación de material movilizado a manera de flujos de detritos (huaicos), modifican localmente la dirección de los cursos de ríos y se ubican en las desembocaduras de quebradas hacia los ríos principales. La quebrada Portachuelo, afluente al río Pacay Pampa forma depósitos proluviales producto de la acumulación de material acarreado por huaicos antiguos, el cual está conformado por bloques de rocas volcánicas e ígneas (figura 10).

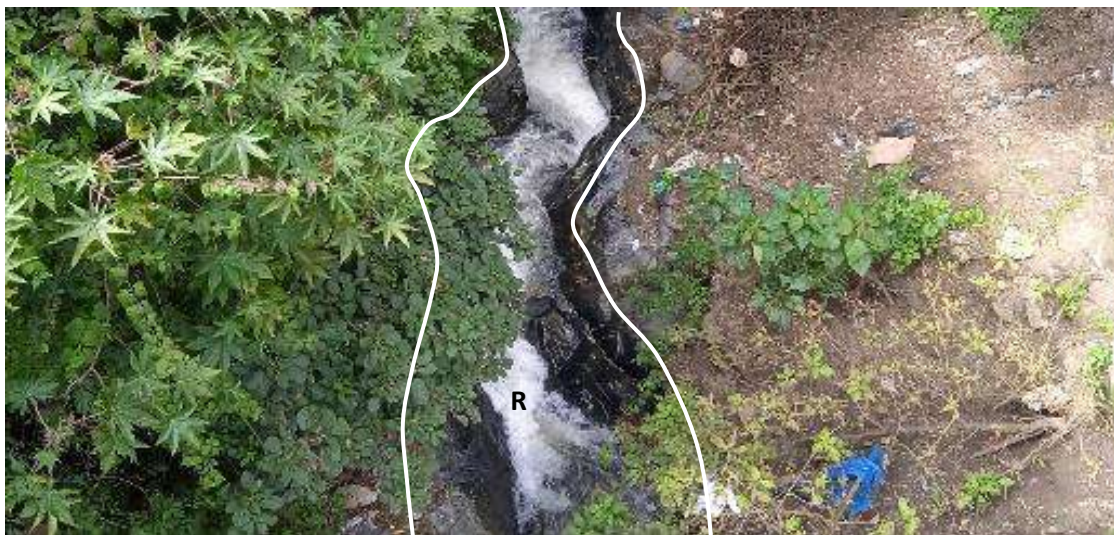
Figura12. Quebrada Pacay Pampa al este del área urbana.

Subunidad de cauce de río (R): Está unidad corresponde a los cauces y lechos de las quebradas Pacay Pampa y Portachuelo, principales recolectores del drenaje fluvial. Ambas quebradas cruzan la zona de este a oeste con una pendiente moderada, ambas quebradas transportan materiales conformados por clastos, gravas y arenas gruesas recorriendo un total de 2 km dentro del área de evaluación (figura 12).

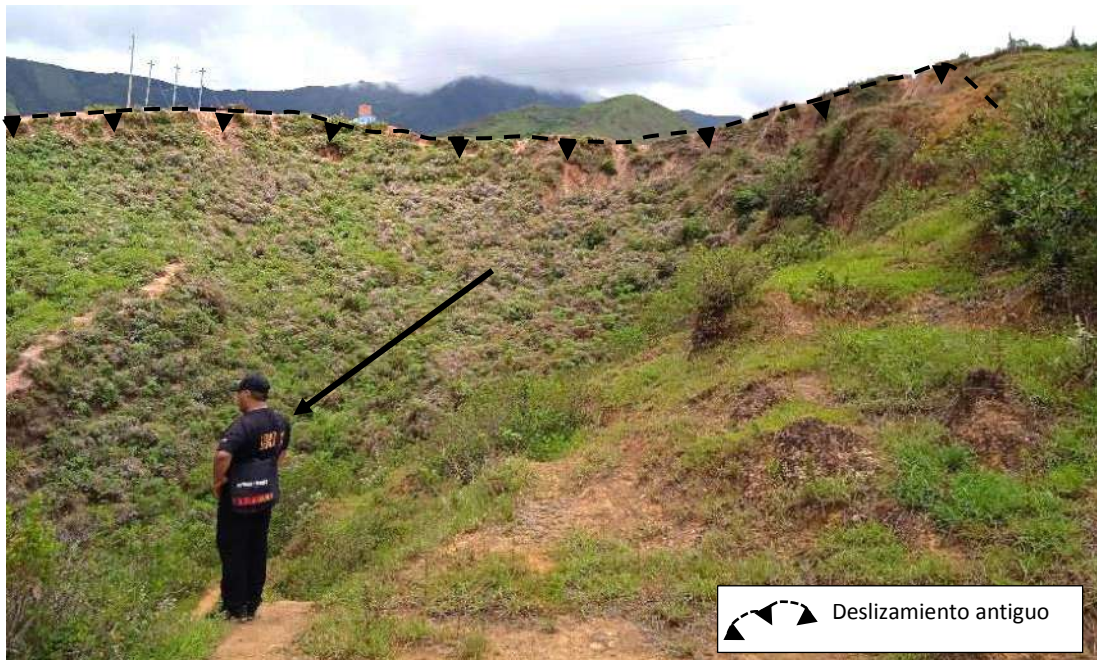
Figura 15. DAN 07, deslizamiento antiguo al límite del perímetro del área una del AA.HH. Sagrado Corazón de Jesús, coordenadas 9447387N y 647654E

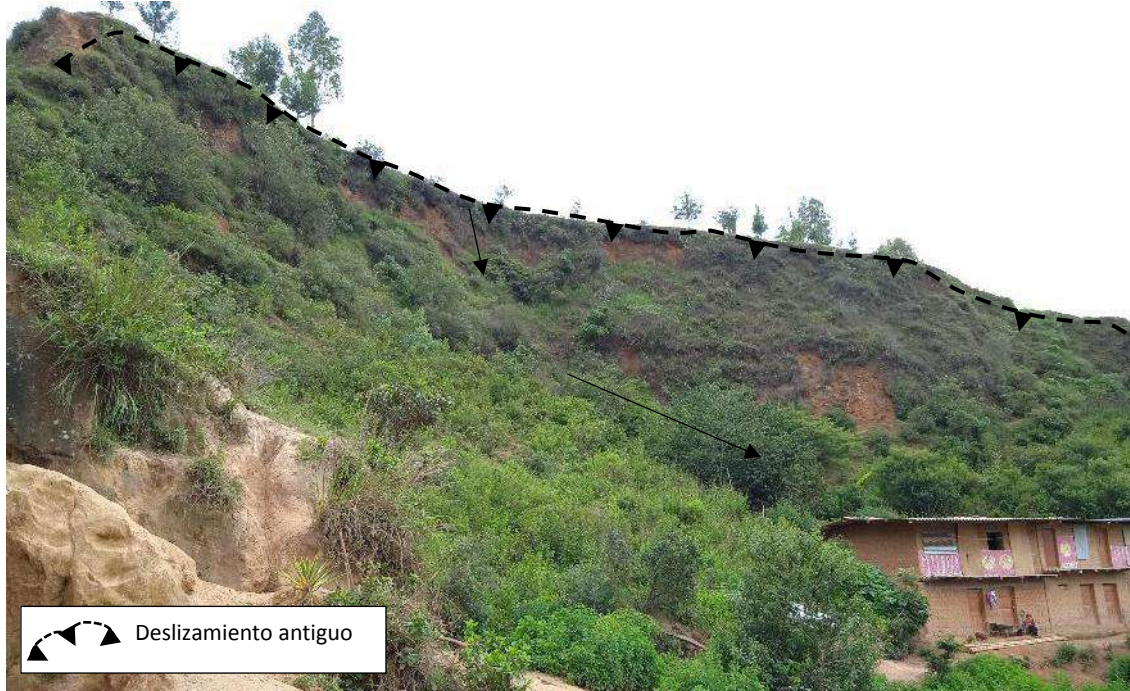
Los escarpes se ubican a menos de 10 m de las viviendas, la mayoría de ellas se asientan sobre terrazas que han modificado el talud de la ladera, el principal material de construcción es el adobe o quincha con armazón de madera (figura 16 y 17).

Figura 16. DAN 03, deslizamiento antiguo en el sector El Altillo en las coordenadas 9447655N y 647420E.

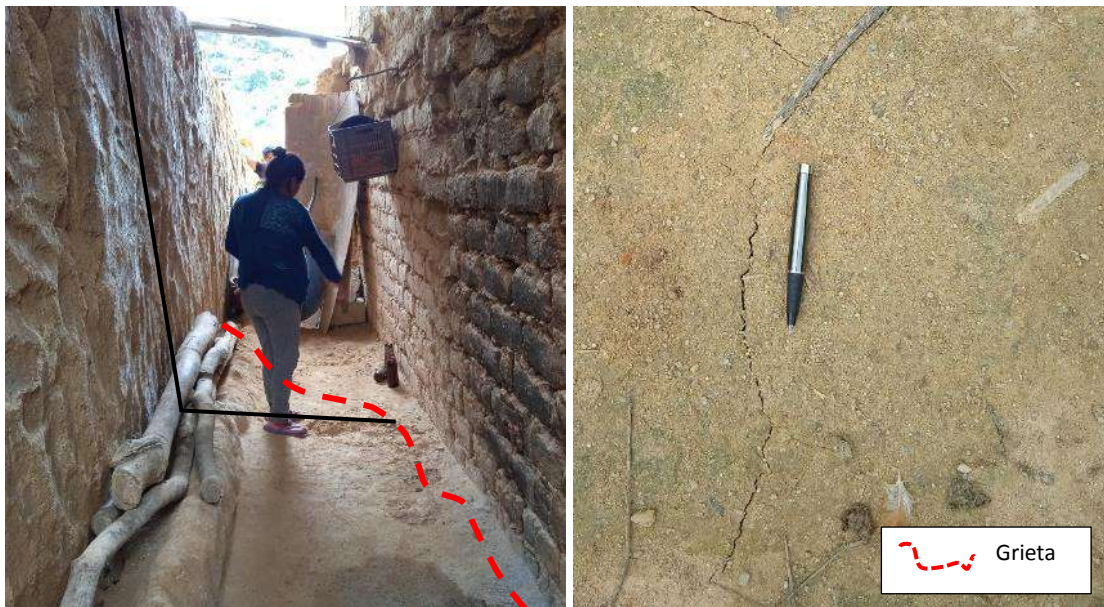
Figura 17. Grietas observadas en el interior de las viviendas, coordenadas 9447643N y 647400E.

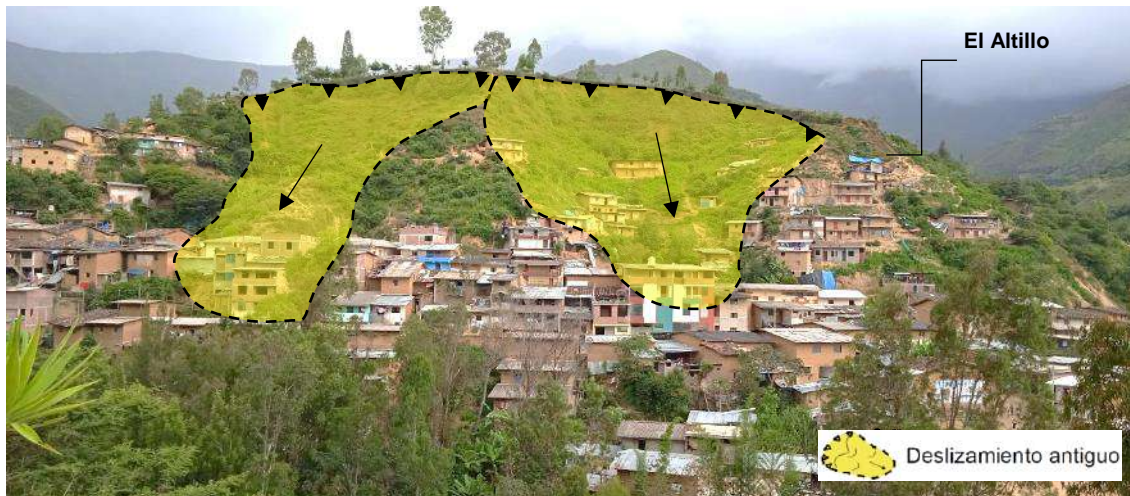
Se han observado en campo grietas longitudinales a lo largo de las vías de acceso, pisos de viviendas y patios donde por lo general se evidenció presencia de humedad. La

seguridad física de las viviendas se ve comprometida, la mayoría tienen dos (02) niveles del mismo material, que ante un colapso por sismo incrementaría los daños (figura 18).

Figura 18. Vista panorámica de las zonas afectadas por deslizamientos antiguos ubicados en las coordenadas 9447641N y 647413E.

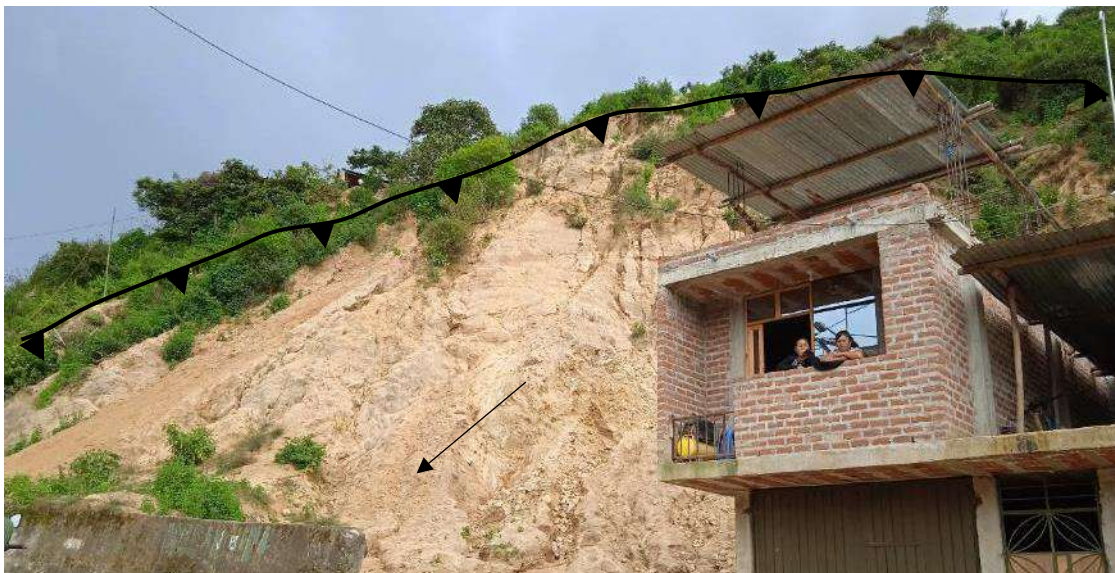
El deslizamiento ocurrido en el mes de marzo del 2017, afectó varias viviendas ubicadas en la calle La Unión, ingreso principal al área urbana del distrito de Pacaipampa, este proceso de remoción en masa desplazó una cantidad considerable de materiales hacia la calle principal interrumpiendo el paso vehicular y peatonal, una vivienda fue destruida completamente quedando inhabitable (figura 19).

Figura 19. Vista frontal desde la calle La Unión donde 5 viviendas fueron afectadas por el deslizamiento.

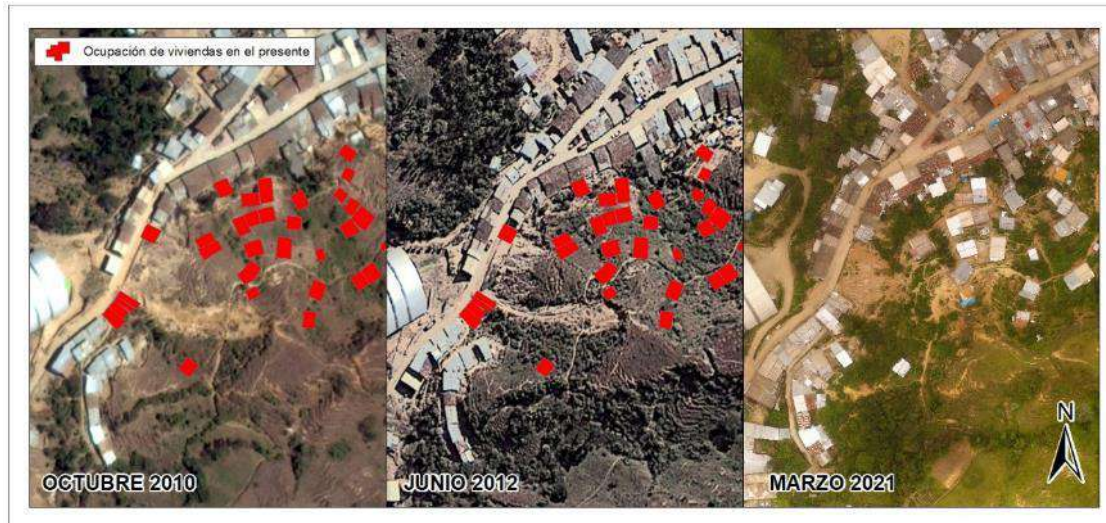
Se recopilieron imágenes satelitales disponibles del año 2010, 2012 y se realizó el levantamiento fotogramétrico con drone donde se obtuvo una ortofoto de alta resolución, en la comparación se observó la ocupación indiscriminada de las viviendas en la ladera este en el cerro El Altillo (figura 20).

Figura 20. Imágenes satelitales 2010, 2012 y 2021 en el sector El Altillo.

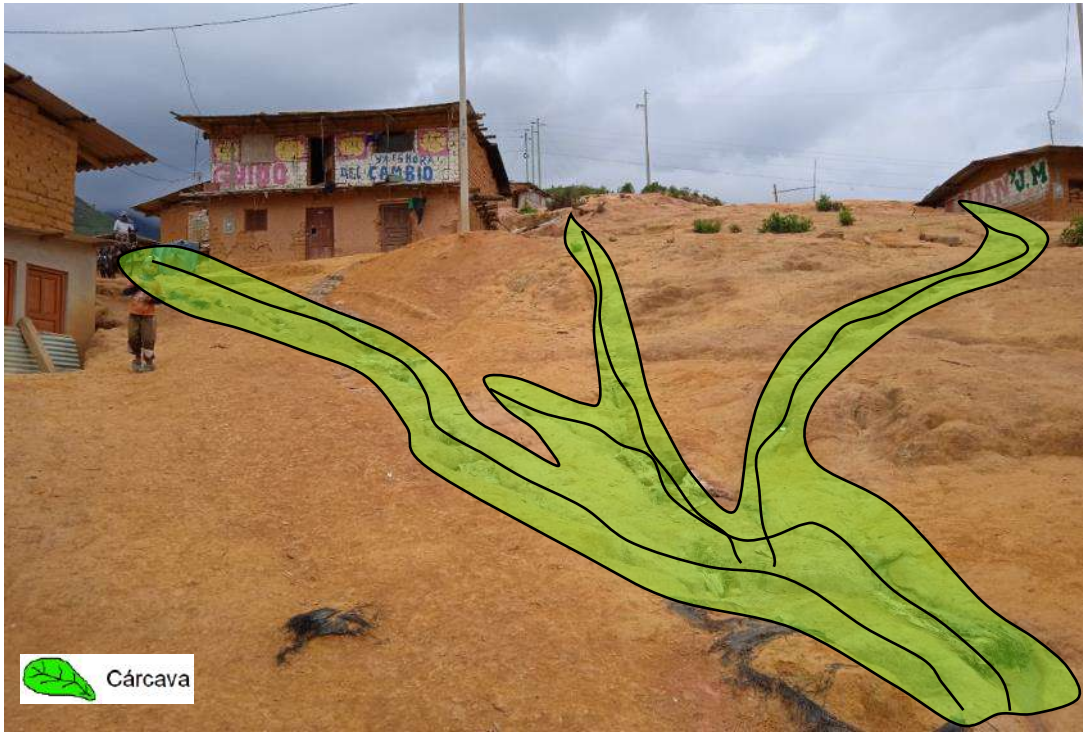
Figura 21. Vista de calles en el AA.HH. Sagrado Corazón en las coordenadas 9447408N y 647800E

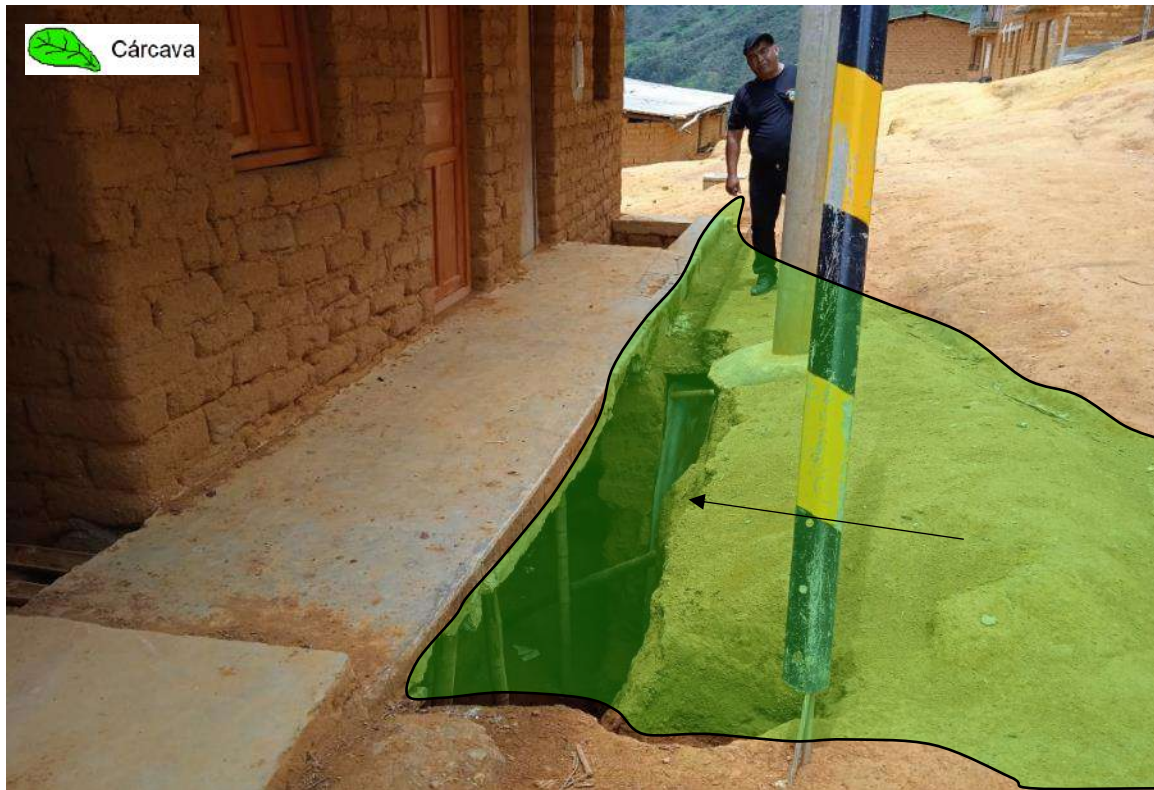
Figura 22. Vivienda afectada por procesos de erosión en las coordenadas 9447405N y 647751E.

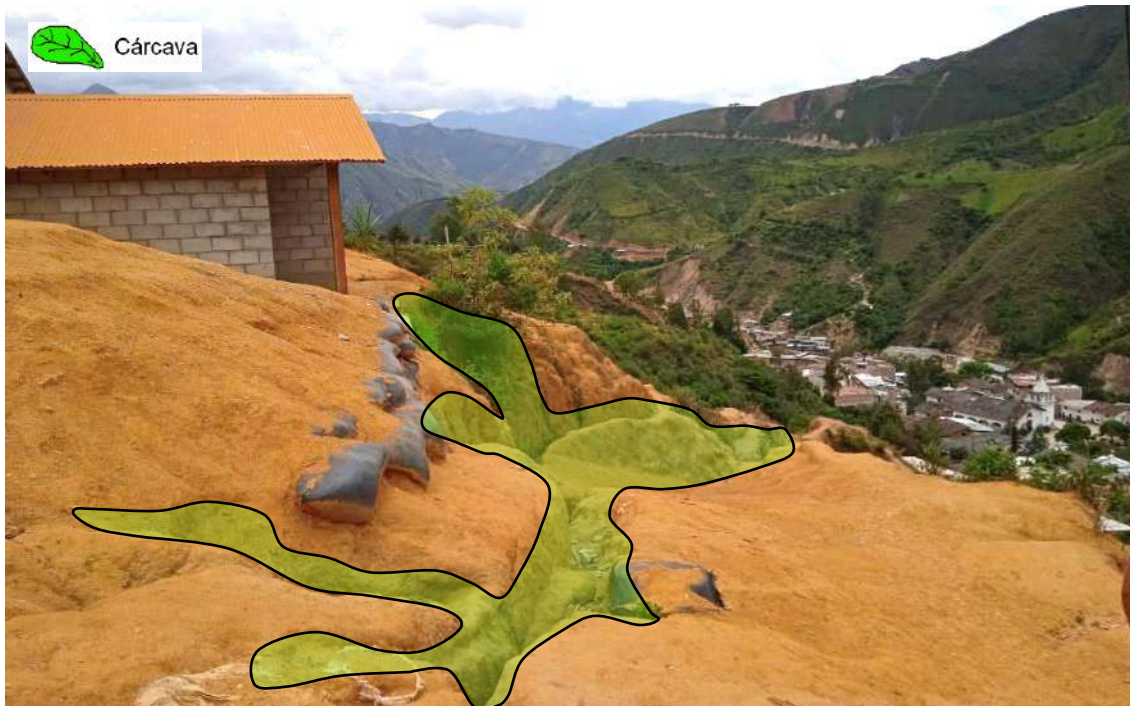
Figura 23. Laderas próximas al área urbana de Pacaipampa afectadas por cárcavas, coordenadas 9493135N y 633906E.

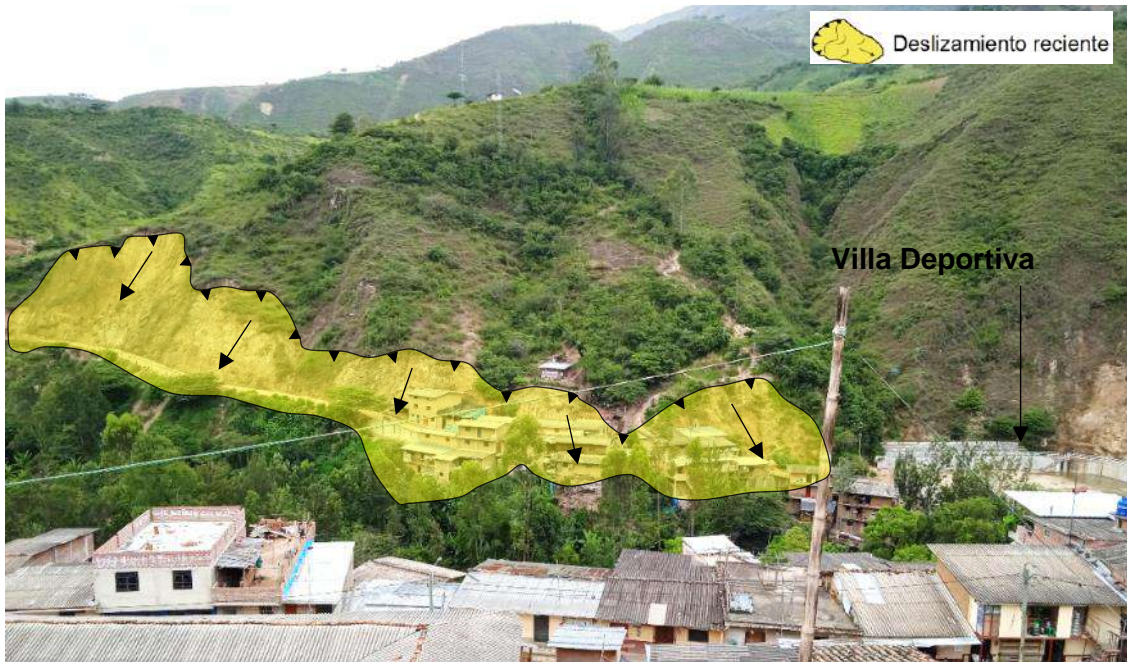
- La escarpa del deslizamiento y zona de arranque se desplaza desde la cota 1985 m s.n.m. hasta los 1953 m s.n.m.
- La longitud total del escarpe llega 128 m de longitud, el desnivel entre el escarpe y el pie llega a 30 m.
- El área afectada: 0.3 ha.
- El salto de falla principal mide 0.50 m.
- Largo y ancho del deslizamiento de la zona afectada: 102 m y 30 m.

Figura 24. Vista de sur a norte del sector Villa Deportiva ubicada en las coordenadas: 9447879N y 647295E.

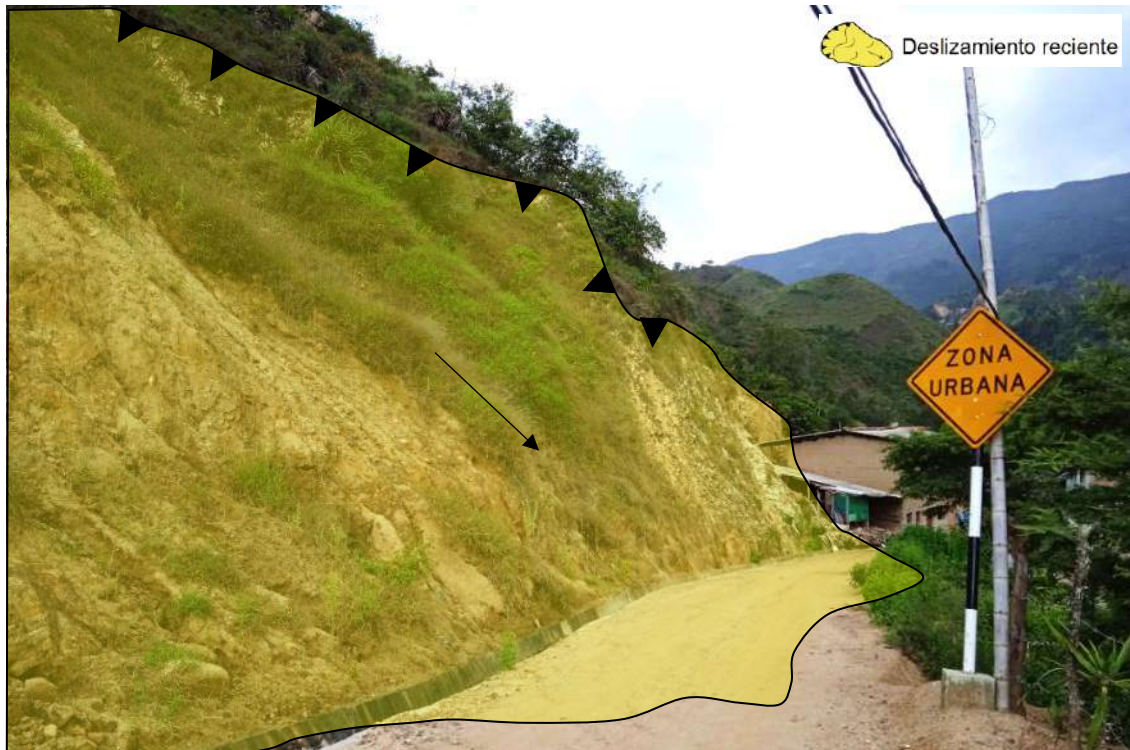
Las viviendas del sector Villa deportiva se ubican en el frente del escarpe, los materiales deslizados en temporada de lluvias se depositan en la vía y luego ingresa a las casas.

Figura 25. Escarpe principal del deslizamiento que afecta viviendas ubicada en la calle Villa Deportiva, coordenadas 9447863N y 647339E.

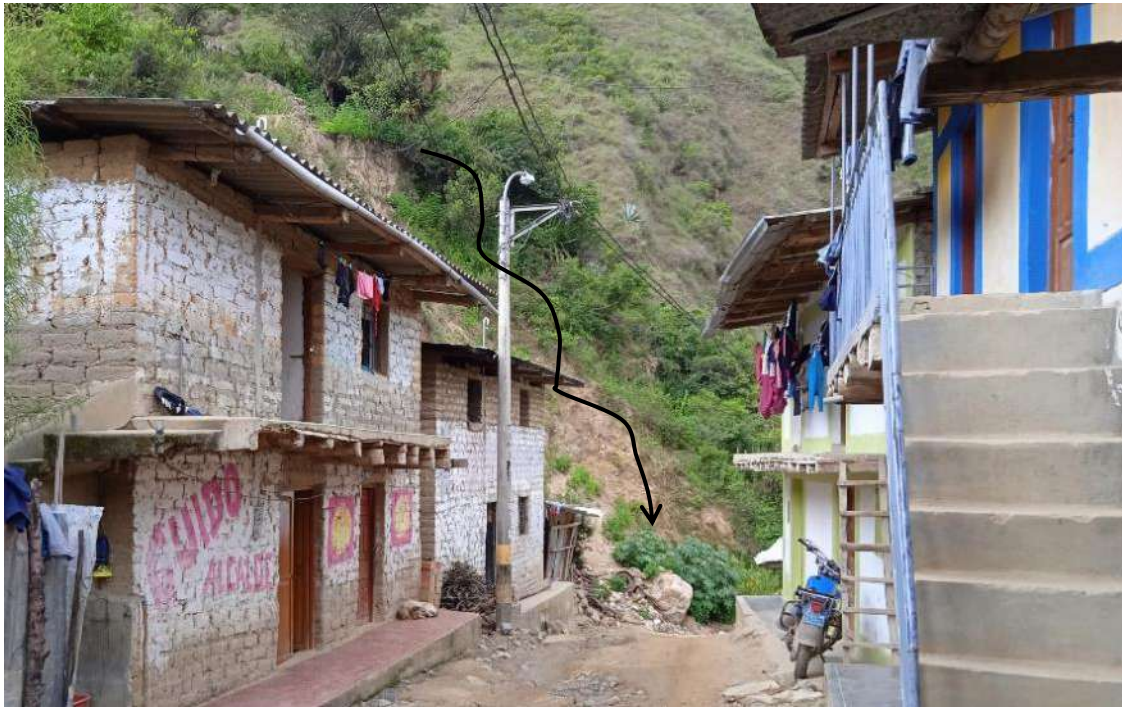
Figura 27. Caídas de rocas en las coordenadas 9447870N y 647410E.

Estos bloques de cuarcitas se encuentran intensamente fracturadas, se desprende de la ladera debido a un avanzado procesos de erosión, escorrentía o sismos, descienden rodando o rebotando debido a la pendiente escarpada.

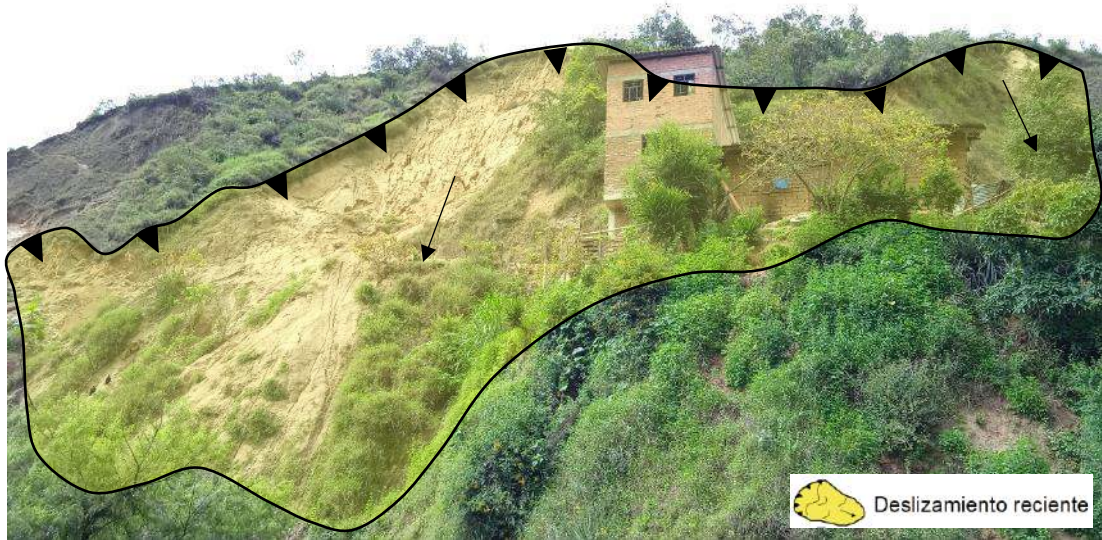
- La escarpa del deslizamiento y zona de arranque se desplaza desde la cota 2034 m s.n.m. hasta los 2020 m s.n.m.
- La longitud total del escarpe llega 703 m de longitud, el desnivel entre el escarpe y el pie llega a 15 m.
- El área afectada: 0.15 ha.
- El salto de falla principal mide 7 m.
- Largo y ancho del deslizamiento de la zona afectada: 150 m y 15 m.

Figura 28. Zona de deslizamiento en el sector Ramón Castilla.

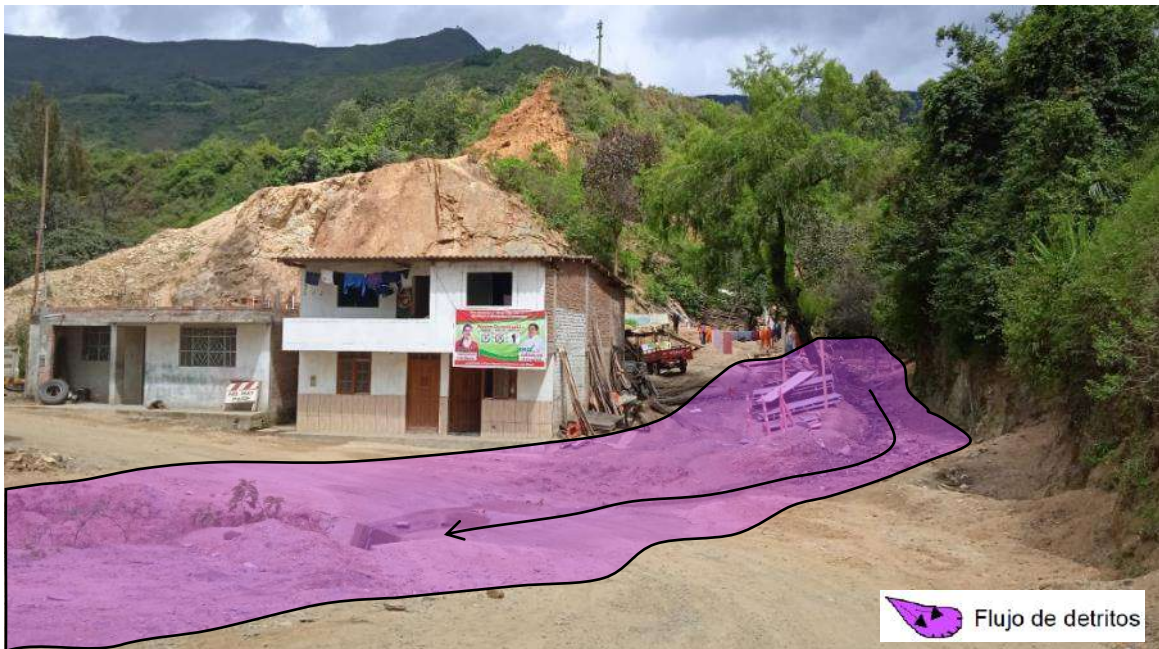
Figura 29. Riachuelo adyacente a la quebrada Pacay Pampa por donde descienden flujos en temporada de lluvias.

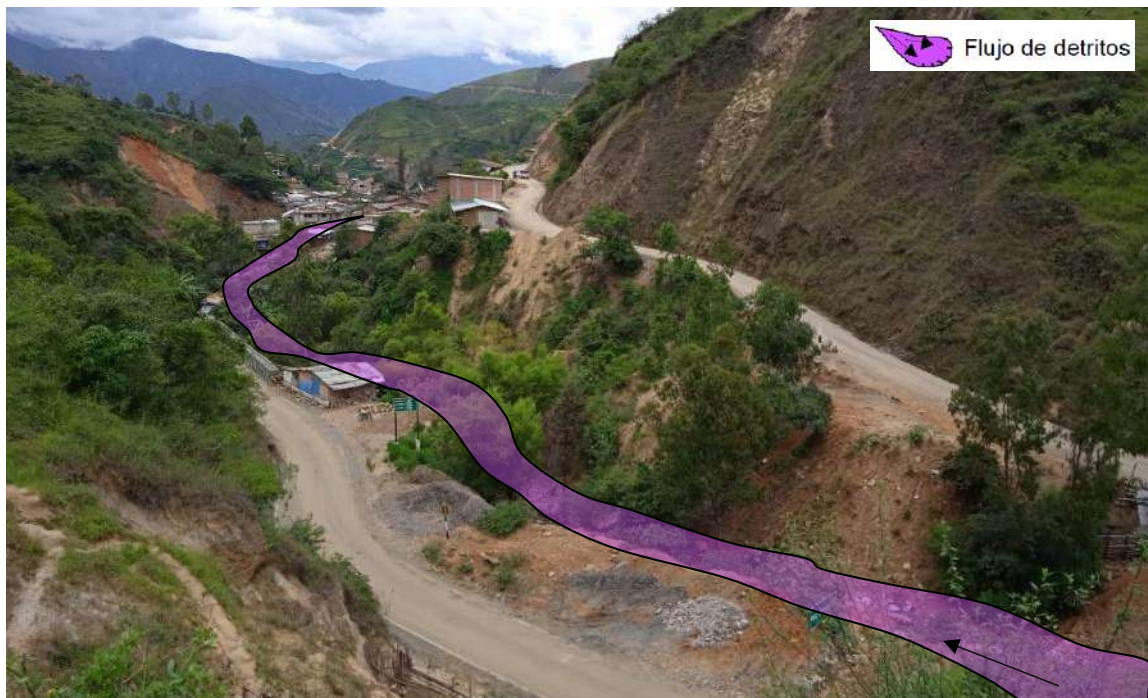
Figura 30. Riachuelo adyacente a la quebrada Pacay Pampa por donde descienden flujos en temporada de lluvias.

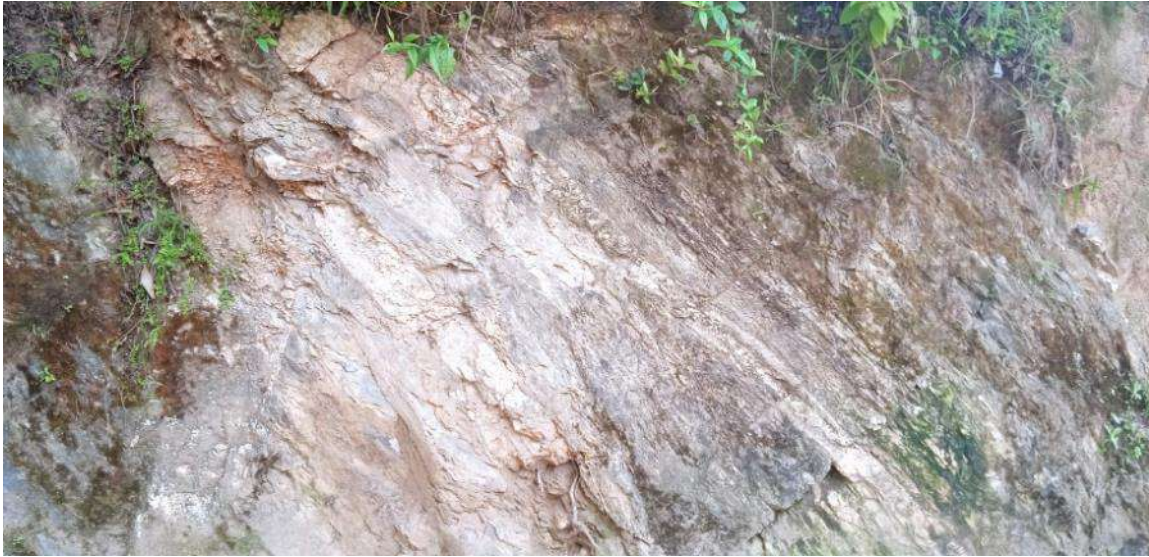
La litología de la zona de evaluación está representada por dos tipos o grupos de rocas principales, las primeras conformadas por filitas y tobas pizarrosas intercaladas con cuarcitas, estos afloramientos pertenecen al Grupo Salas que principalmente se ubican al norte del área urbana de Pacaipampa y aparecen muy fracturadas e intensamente meteorizadas (figura 32).

Figura 32. Filitas y tobas pizarrosas con cuarcitas muy fracturadas, coordenadas 9447468N y 647902E

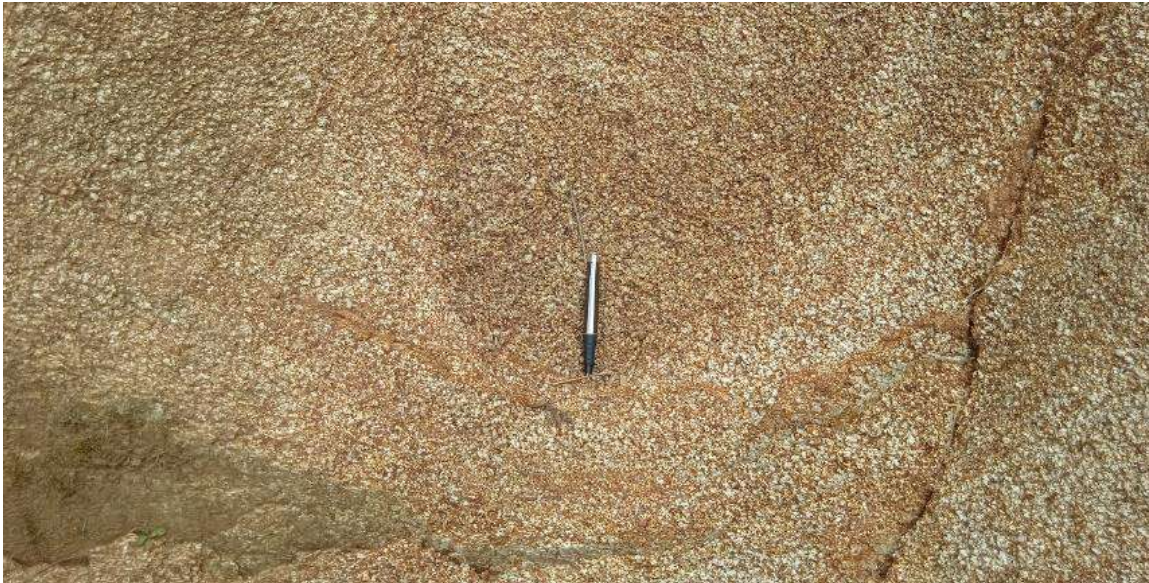
El segundo grupo, domina gran parte del área urbana, está representado por el Granito Paltashaco muy intemperizado y deleznable expuesto a deslizamientos y erosión de laderas (figura 33).

Figura 33. Granito se aspecto rosáceo muy deleznable en las coordenadas 9447578N y 647274E.

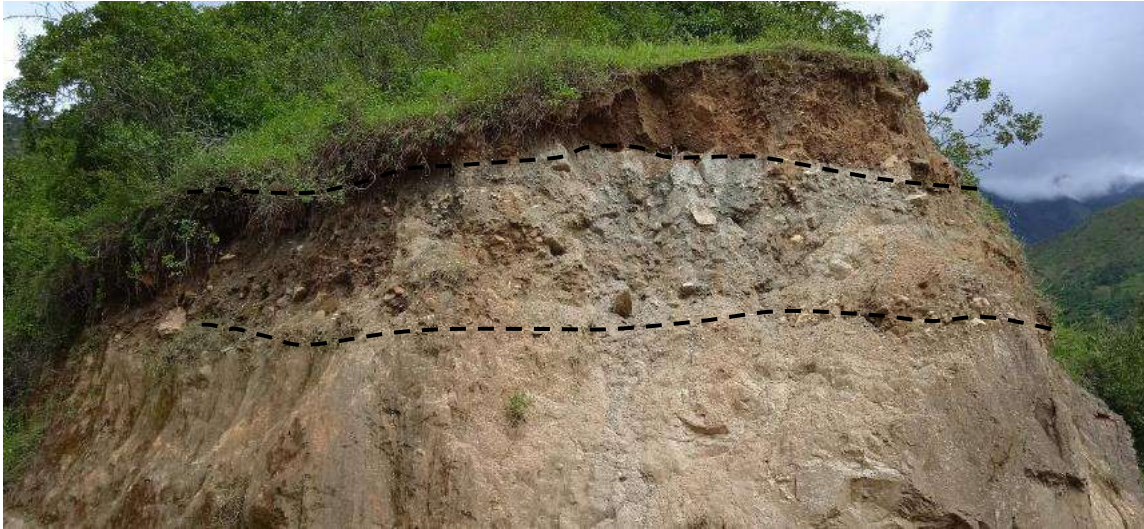
El depósito cuaternario está conformado por capas aluviales donde se observan clastos y gravas de granulometría angulosa a subredondeada, distribuidas de forma caótica lo que evidencia la ocurrencia de antiguos procesos de remoción en masa. La matriz está conformada por arenas limosas, estas capas forman un medio poroso por donde se infiltra el agua y sobresatura los sedimentos (figura 34).

Figura 34. Depósitos aluviales en las coordenadas 9493013N y 633366E.

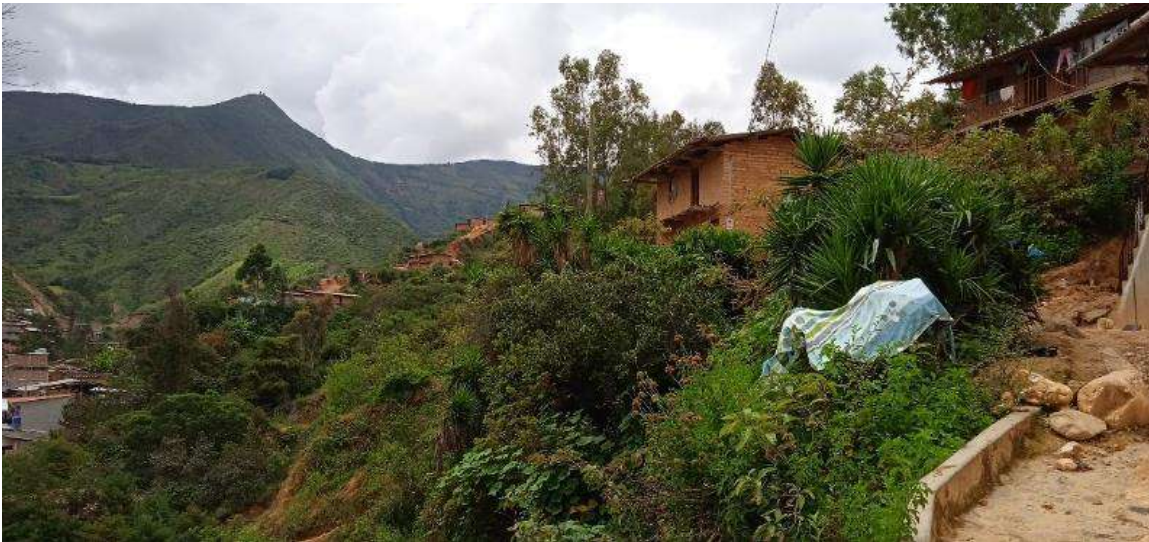
Figura 35. Relieves con pendientes escarpadas, coordenadas 9447550N y 647746E.

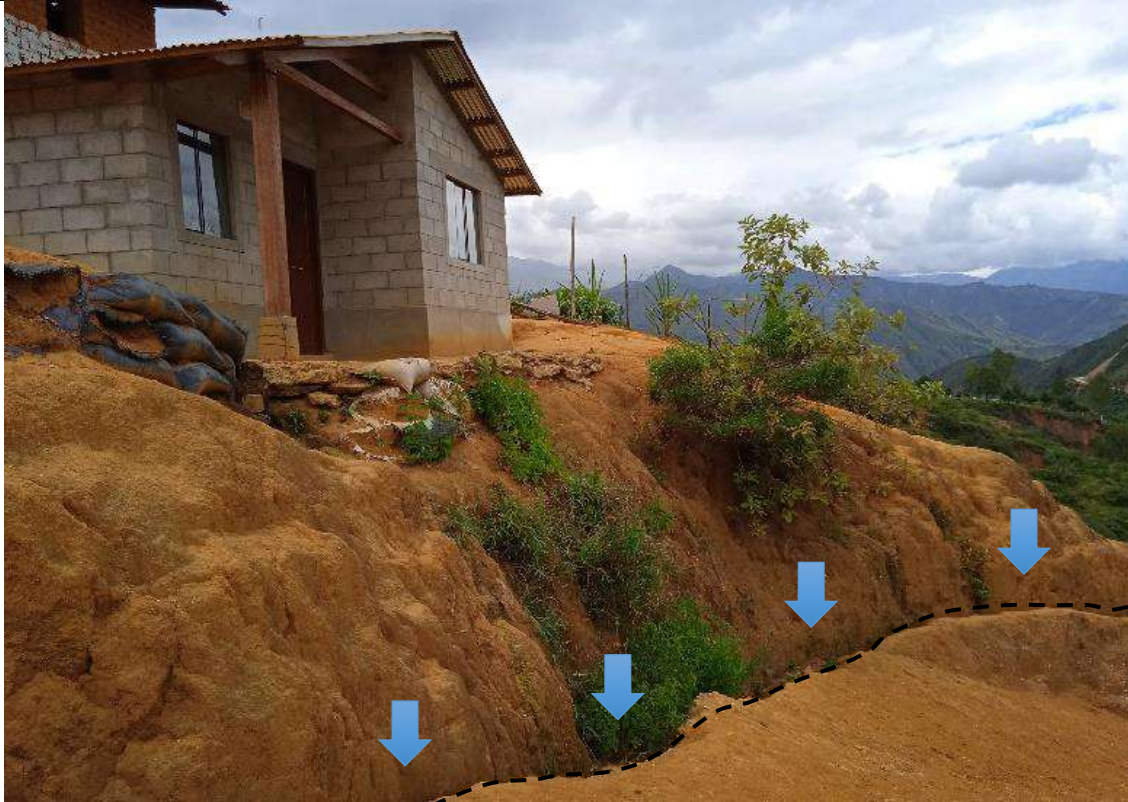
Figura 37. Zanja no revestida para drenar el agua de escorrentía en el AA.HH. Sagrado Corazón de Jesús, coordenadas 9447431N y 647787E.

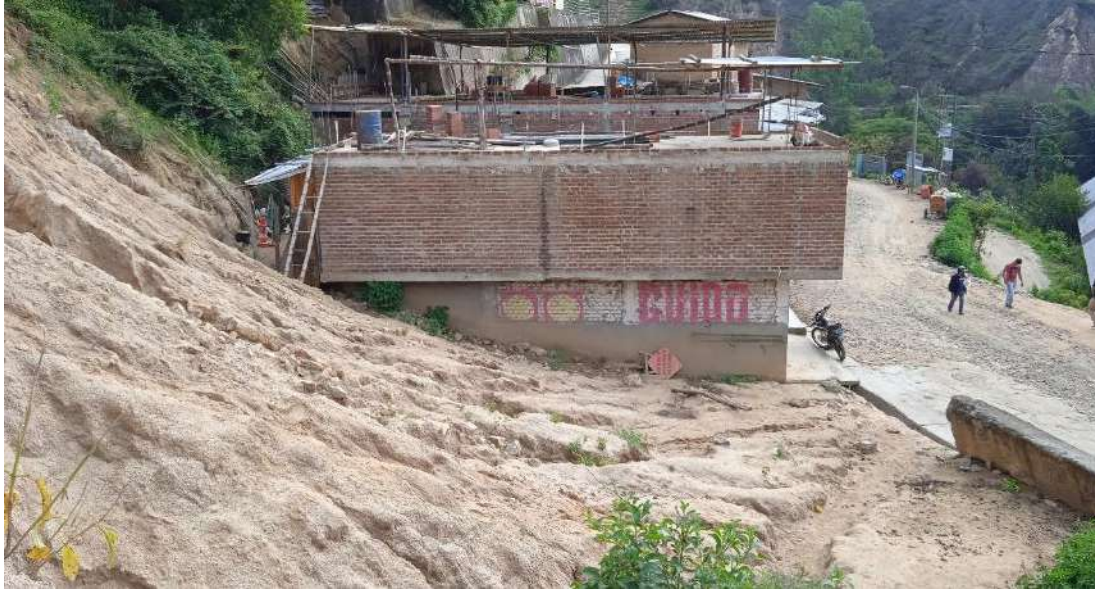
El sector El Altillo fue afectada por deslizamientos, según reportes 03 viviendas ubicadas en la calle La Unión fueron totalmente destruidas e inhabitables y fueron reubicadas posteriormente. Existen evidencias de posibles reactivaciones (figura 38).

Figura 38. Viviendas ubicadas en la calle La Unión afectadas por deslizamiento.

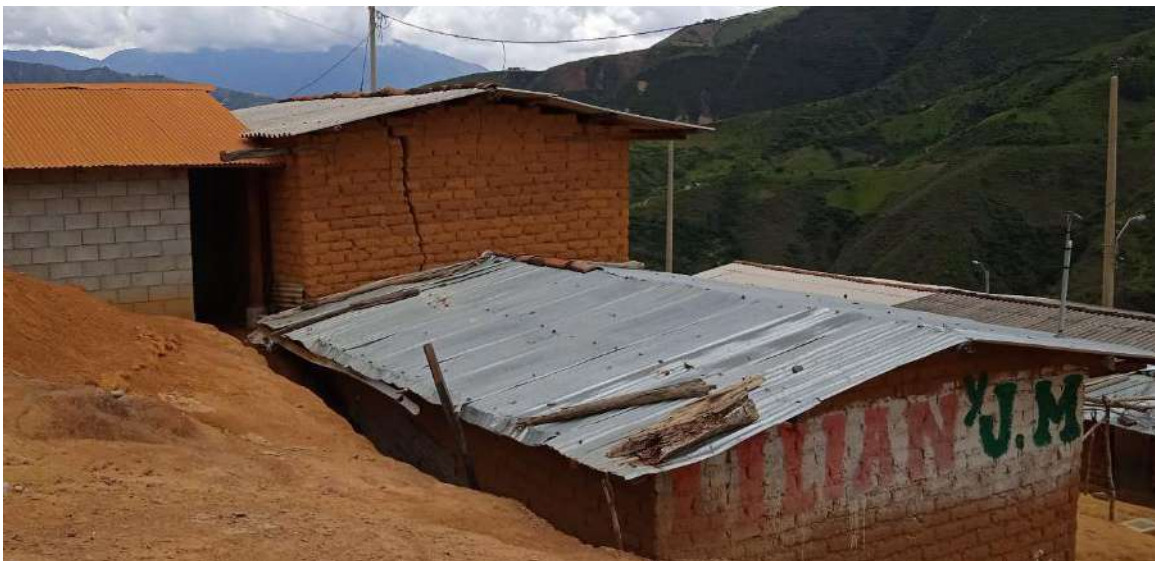
Los daños más críticos se han identificado en las viviendas del AA.HH. Sagrado Corazón de Jesús. Las viviendas registran principalmente agrietamientos y hundimientos en paredes y pisos respectivamente, 05 casas han sido afectadas según reportes de INDECI (figuras 40 y 41).

Figura 40. Vivienda afectada por asentamientos, coordenadas 9447385N y 647788E

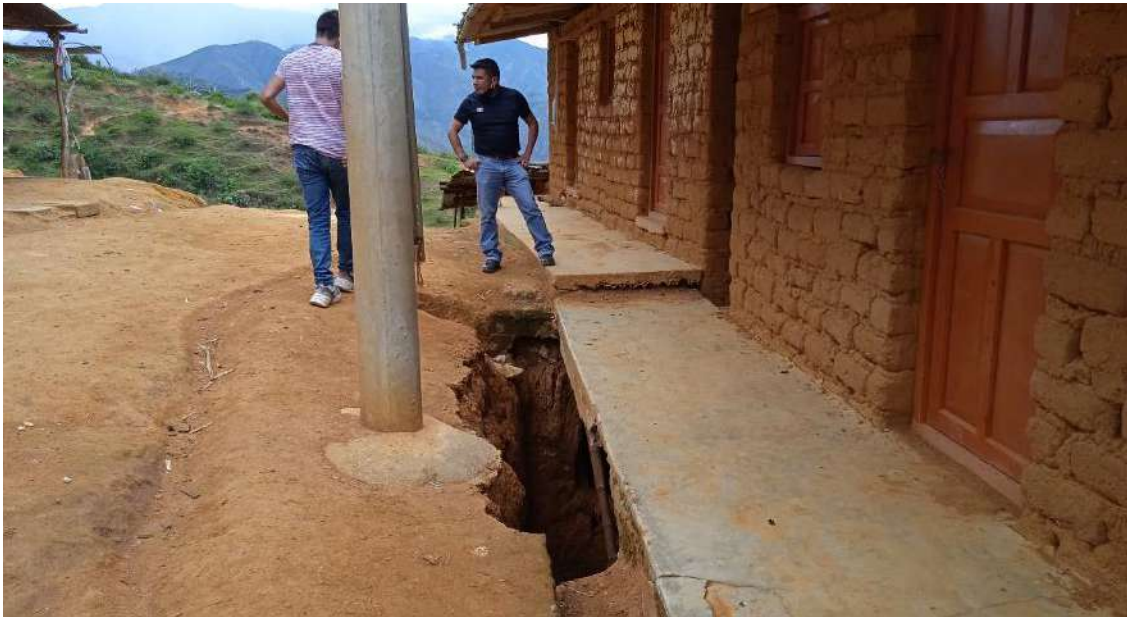
Figura 41. Vivienda afectada por cárcavas. Coordenadas 9493022N y 633362E.
