Informe Técnico N° A7155

EVALUACIÓN DE PELIGROS GEOLÓGICOS POR MOVIMIENTOS EN MASA EN EL ÁREA URBANA DE PACAIPAMPA

Región Piura
Provincia Ayabaca
Distrito Pacaipampa

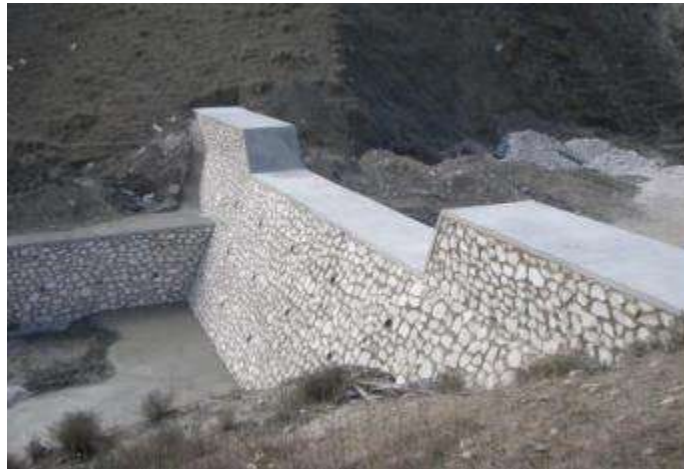
Figura 51. Dique de mampostería.

Diques de gravedad y planta recta, que pueden ser de mampostería de cemento u hormigón en masa de densidades comprendidas entre los 2,3 ton/m³ y 2,4 t/m³. Tienen alturas menores de 15 m y se diseñan para que la estructura sea satisfactoria, tanto desde el punto de vista estructural como desde el punto de vista económico. Consta de un cuerpo central, normalmente en forma de trapecio y un talud vertical aguas arriba e inclinado aguas abajo. Se le superponen dos coronaciones a ambos lados y un rectángulo en la base. Se instalan elementos de drenaje para disipar la presión hidrostática en caso de saturación del terreno (figura 51).

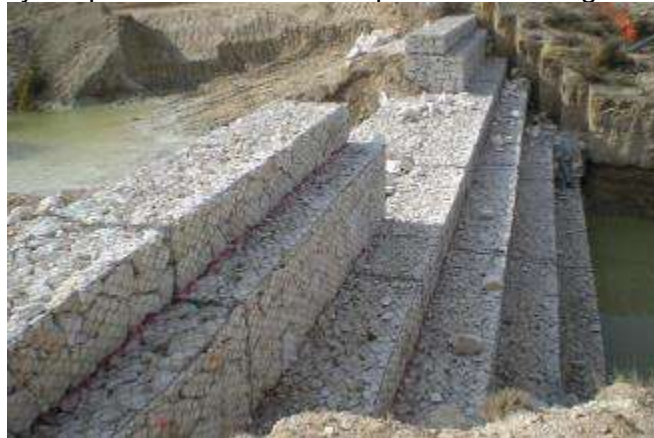
Figura 52. Dique de gaviones.

Este tipo de diques se calculan imponiendo condiciones de no deslizamiento y ausencia de tracciones en el cuerpo de la obra. El perfil de menor volumen es el triangular con paramento vertical agua arriba. Conviene que el paramento de aguas arriba esté inclinado, puesto que la existencia de huecos hace que el empuje vertical del agua sobre este paramento sea menor. Es común la disposición escalonada de la parte de aguas abajo, siendo el ancho común de los escalones un metro. Los escalones concatenan impactos del flujo sobre los siguientes escalones, provocando daños en la estructura cuando el caudal de descarga arrastra gruesos, a pesar de estar protegida la huella, con mortero de cemento. Cuando se prevea que estos caudales son altamente probables, es conveniente utilizar otro tipo de diseño, con escalones de anchuras inferiores a 0,5 metros, lo que ayuda a disminuir el golpeo del agua y los posibles arrastres del paramento de aguas abajo (figura 52).
