**INFORME N° 264 - 2013-OEFA/DE-SDCA**

ASUNTO : Evaluación ambiental en la zona de influencia de los pozos abandonados en el sector La Brea- Negritos.

Evaluar la zona de influencia de los pozos abandonados en el sector La Brea-Negritos, provincia de Talara, Piura.

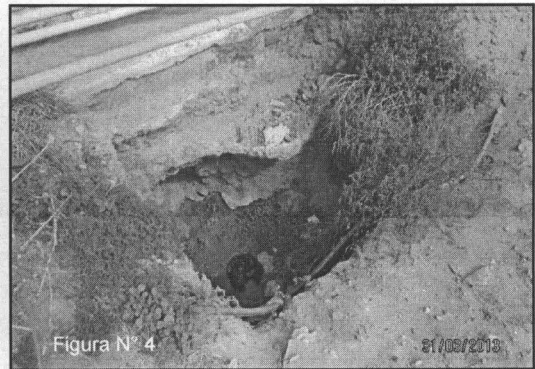
Esta zona se ubica a espaldas del taller de mantenimiento de la empresa SAVIA (ver figura N°3), en donde se encontraron 6 excavaciones de 2 m de ancho y 1.5 m de profundidad, que según personal de vigilancia de la empresa fueron hechos para reparar las tuberías de servicio de agua potable. También se encontró a 5 m de distancia, de la pared que cerca la empresa, una zanja de 1.5 m de profundidad y 100 m de largo.

Junto a las excavaciones se encontraron montículos de tierra con signos de estar contaminados posiblemente con hidrocarburos, así como trapos y guantes contaminados con este, razón por la cual se realizó la toma de muestras de suelo en el área circundante "Savia S-1" y "Savia S-1A". El lugar se ubica a 100 metros de la zona de playa de Negritos.

Figura 3 y 4: En imagen izquierda se observa la parte posterior del taller de la empresa SAVIA; en la imagen derecha se aprecia una de las seis excavaciones encontradas.

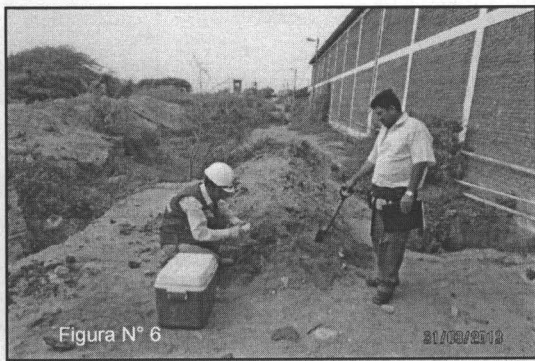
Figura 5 y 6: Se aprecia excavación realizada (figura izquierda); y toma de muestra de suelos (figura derecha).

- Los valores de hidrocarburos totales obtenidos en las muestras de suelo "Savia S-1" y "Savia S-1A" de la Zona 1 (P.1) no superan los Estándares de Calidad Ambiental (ECA) para suelo (fracción C10-C28).

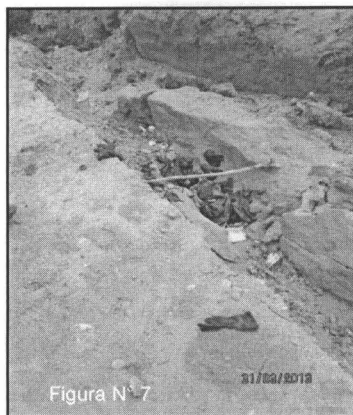
Figura 7: Se aprecian restos de trapos con hidrocarburos.

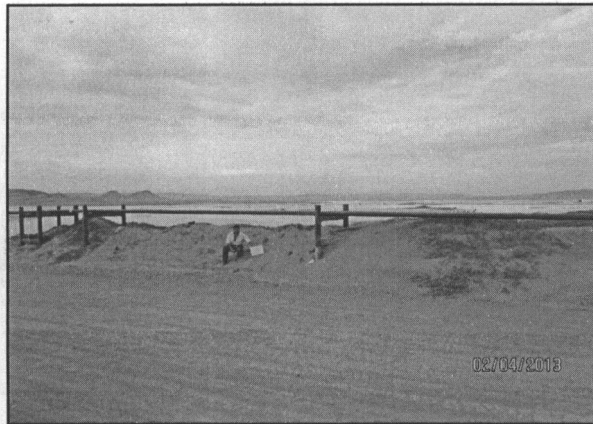
Punto ubicado en la vía de acceso a Punta Balcones, en el lugar se aprecian tuberías sobre el suelo para el transporte de hidrocarburos (al lado de la vía), que según se aprecia pertenece a la empresa petrolera SAPET.

En el lugar no se encontró pasivo ambiental alguno, ni signos de contaminación por hidrocarburo.

Figura N° 8: Vía de acceso a Punta Balcones donde se aprecian ductos de transporte de petróleo. No se evidencia derrame de hidrocarburos.

- El punto (P.2) de la Zona 2 no evidencia presencia de derrame de hidrocarburos de petróleo en el área circundante, por lo que no se tomaron muestras de suelo en el lugar.

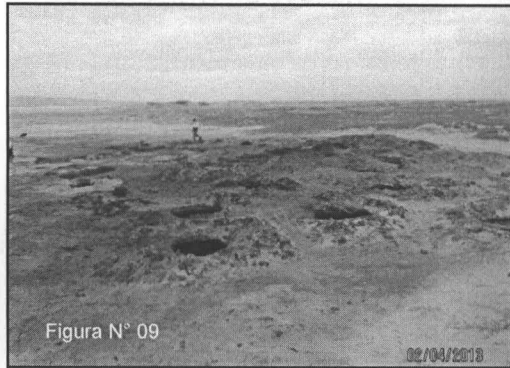
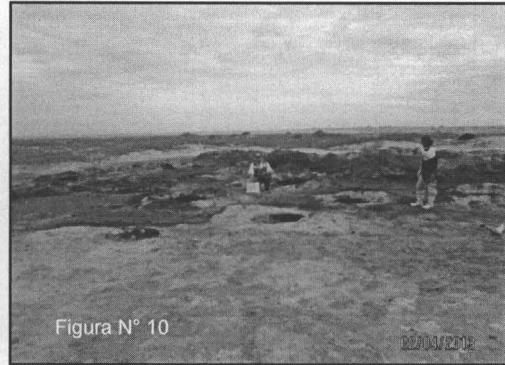
En el lugar se encontró aproximadamente 50 hoyos de 3 m de diámetro y 1 m de profundidad de donde aflora agua e hidrocarburos y en el que se percibe un fuerte olor a hidrocarburos. El lugar se encuentra a 50 m. al oeste de las salinas Punta Balcones y a 500 m al este del mar. No existe población circundante a 1 km. a la redonda.

Según versión de un poblador que concurre al lugar para el recojo de sal, los hoyos se encuentran hechos desde hace varios años, se evidencia zona impactada (ver imágenes).

Figura N° 9 y 10: Se aprecian 50 hoyos de aproximadamente 3 m de diámetro que emanan agua con hidrocarburos.

- Los resultados obtenidos en la muestra de agua "Savia M-04" de la zona 2 (P.4), en donde se encontraron varios hoyos con afloramiento de líquidos, evidencia la presencia de altas concentraciones de hidrocarburos de petróleo (674 581 mg/L), sobrepasando considerablemente los niveles establecidos en los Estándares Nacionales de Calidad Ambiental para Agua.

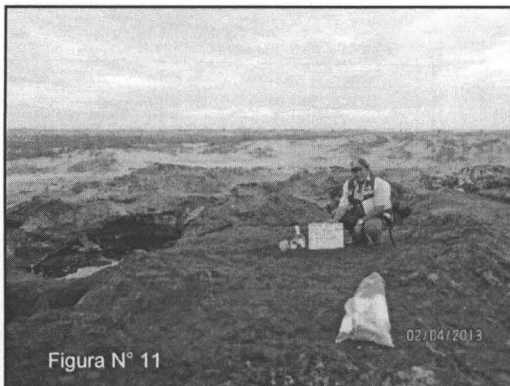
Se tomó una muestra de agua (Savia M-04) y suelo (Savia S-04) en el lugar para su análisis respectivo.

Figura N° 11 y 12: Se tomaron muestras de agua y suelo en el lugar.

- La muestra de suelo "Savia S-04" recogida en la Zona 2 (P.4), contiene concentraciones de hidrocarburos totales de petróleo que alcanzan los 2 532 mg/kg, no superando el nivel establecido en el ECA-Suelo (fracción C10-C28) - Suelo industrial/extractivo.

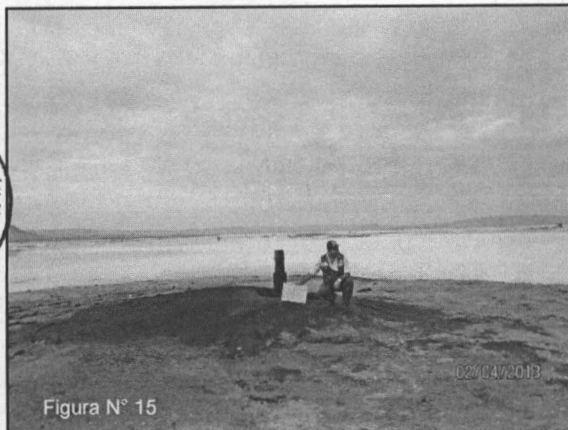
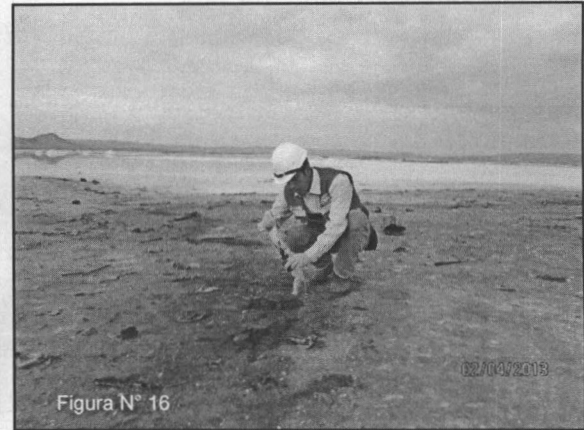
Se tomaron muestras de suelo (Savia S-05 y Savia S-05B) en el lugar para su análisis respectivo.

Figura N° 15 y 16: Pozo abandonado, se realizó la toma de muestra de suelo afectado.

- La muestras de suelo "Savia S-05" de la Zona 2 (P.5) contiene concentraciones de hidrocarburos totales de petróleo de 1 178 mg/kg que no alcanzan los niveles establecidos en el ECA-Suelo (fracción C10-C28) - Suelo industrial/extractivo.

- La muestra "Savia S-05B" contienen concentraciones de hidrocarburos totales de petróleo menor a 3 mg/kg, niveles que se encuentran por debajo de lo establecido en el ECA-suelo (fracción C10-C28).
