DIRECCIÓN DE GEOLOGÍA AMBIENTAL Y RIESGO GEOLÓGICO

Informe Técnico N° A7016

EVALUACIÓN POR FLUJO DE DETRITOS EN LA QUEBRADA UNGULO

Región Piura
Provincia Huancabamba
Distrito Huancabamba

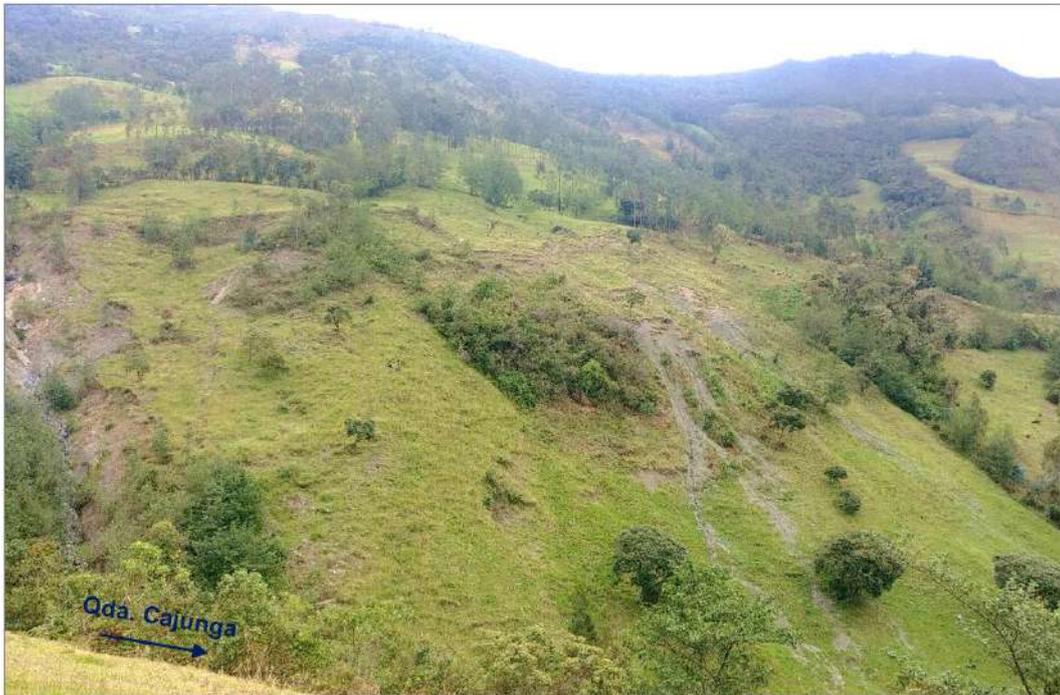
Está conformada por laderas de montañas, modelada en rocas metamórficas, presentando fuertes pendientes, que varían entre los 25° a 40°, muy susceptible a la formación de movimientos en masa, como deslizamientos, esta geoforma la encontramos en la parte media y alta de la quebrada Cajunga, (fotografía 1).

Fotografía 1: Muestra la sub unidad de Relieve montañoso en rocas metamórficas en la parte media de la quebrada Cajunga.

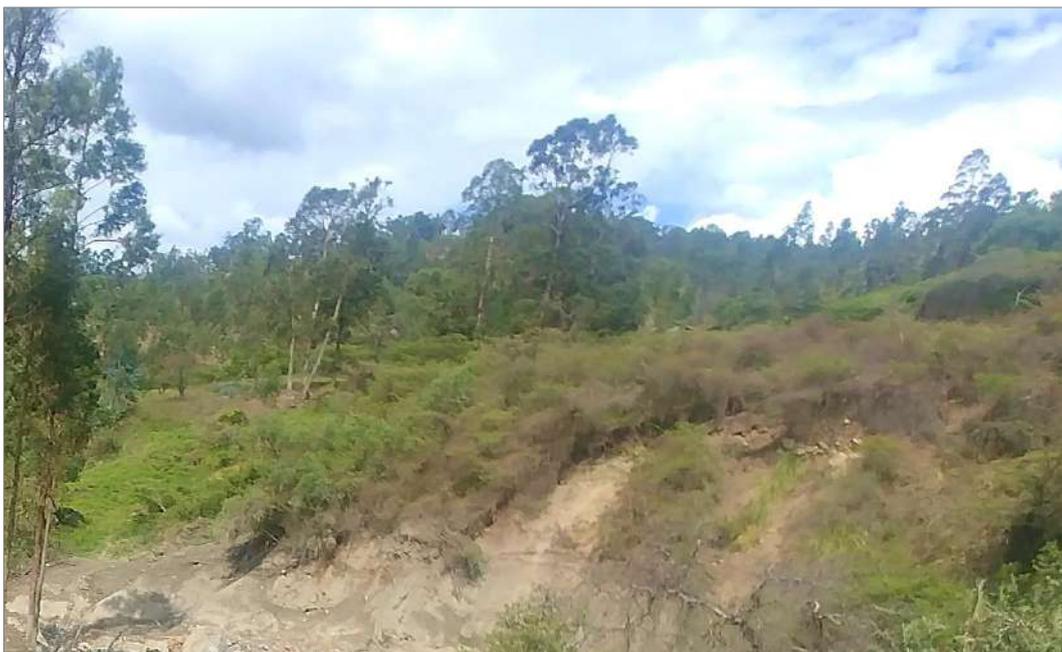
Correspondientes a montañas ubicadas en la parte media baja de la quebrada Cajunga encontrando en este sector material volcánico y depósitos sedimentarios, en esta unidad se observan pendientes entre los 20° a 30°, (fotografía 2).

Fotografía 2: Muestra la sub unidad de Relieve montañoso en rocas volcánico sedimentarias en la parte media – baja de la quebrada Cajunga.

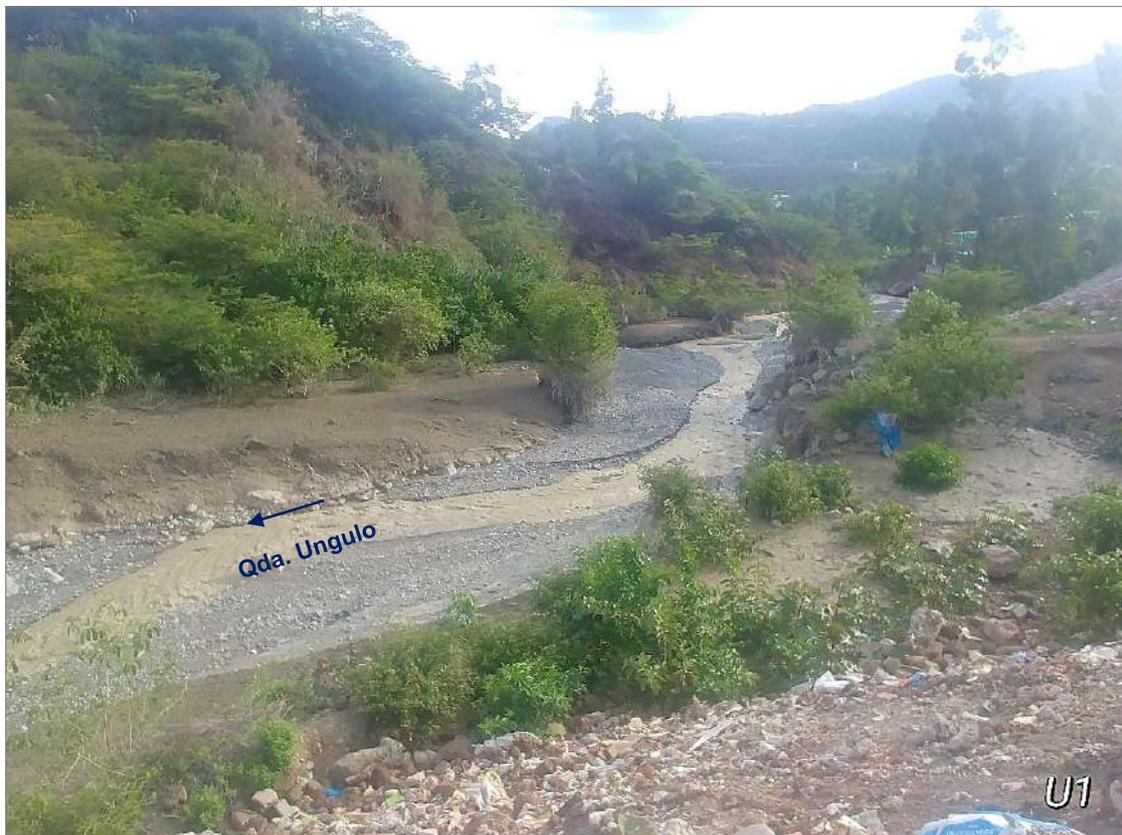
Valles tributarios de cauce angosto, que discurren cortando la cordillera occidental de los Andes, donde no ha sido posible diferenciar el fondo de valle, las terrazas y llanuras de inundación, esta sub unidad la encontramos en la parte baja de la quebrada Ungulo, ver fotografía 3.

Fotografía 3: Muestra la sub unidad de terraza indiferenciada, ubicada en la parte baja de la quebrada Ungulo.
