COMPARACIÓN TÉCNICA Y ECONÓMICA DE INGENIERÍA PARA EVITAR EL ARENAMIENTO EN UNA CARRETERA

Julio Becerra-García

Lima, febrero de 2013

Maestría en Ingeniería Civil con Mención en Ingeniería Vial

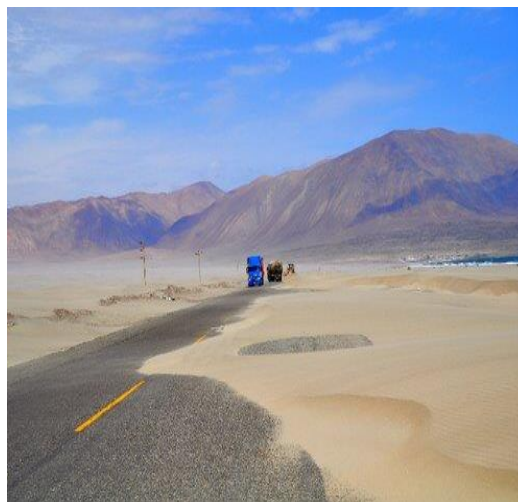
Foto 1.5 - Carretera con arenamiento

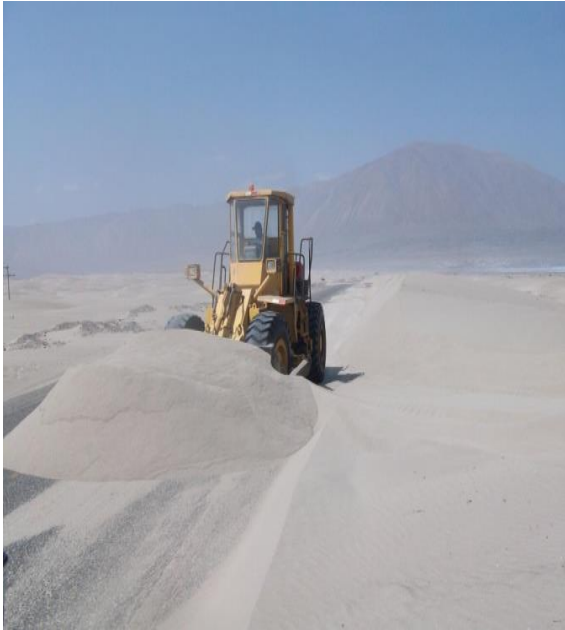
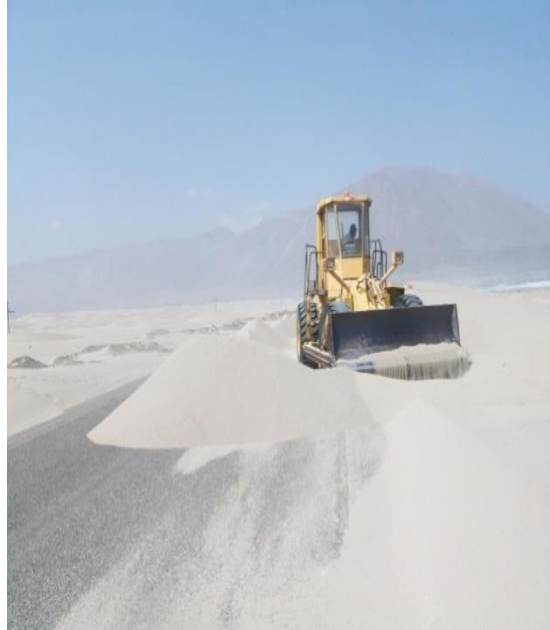
Foto 1.8 – junio del 2009

Las fotos 1.8 y 1.9 corresponden a la limpieza de calzada con tractor neumático de PROVIAS NACIONAL, en junio del 2009.

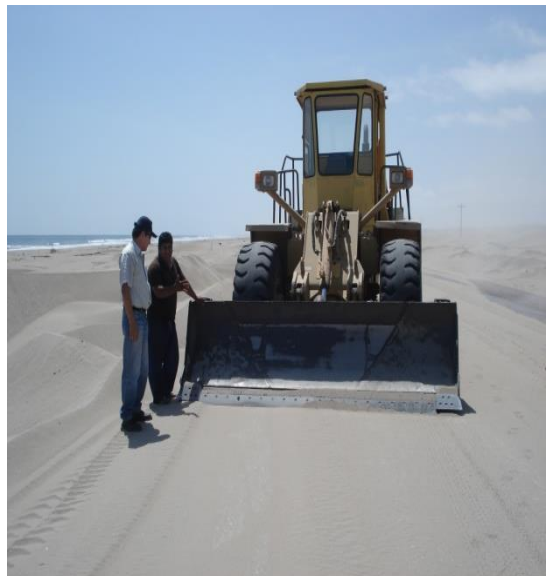
Foto1.11 – octubre del 2009

Las fotos 1.10 y 1.11 corresponden al arenamiento que se presentaba en la calzada por inoperatibilidad de los equipos en octubre del 2009.

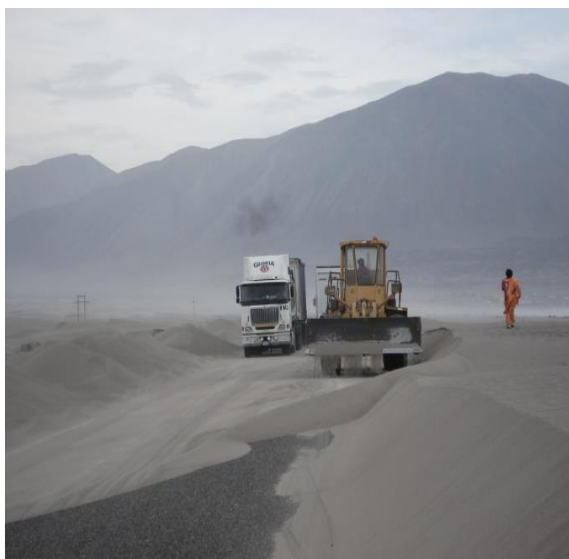
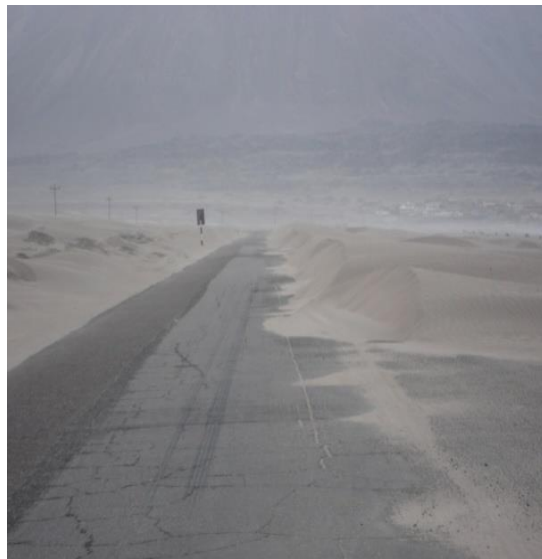
Foto 1.12 - noviembre del 2009

Las fotos 1.12 y 1.13 corresponden al arenamiento y limpieza de calzada, que se daba con limitaciones en Noviembre del 2009.

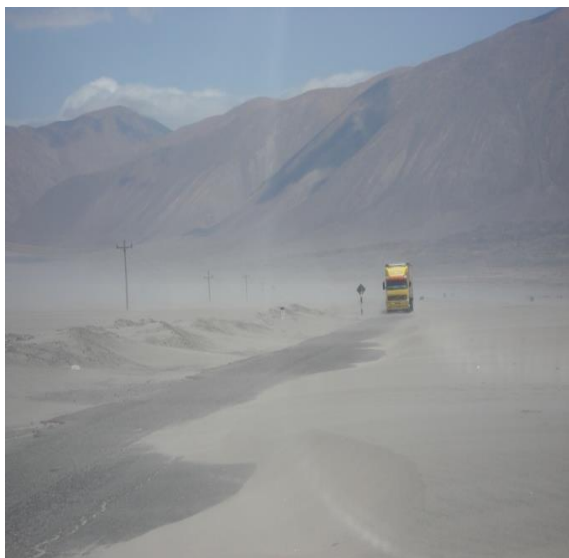
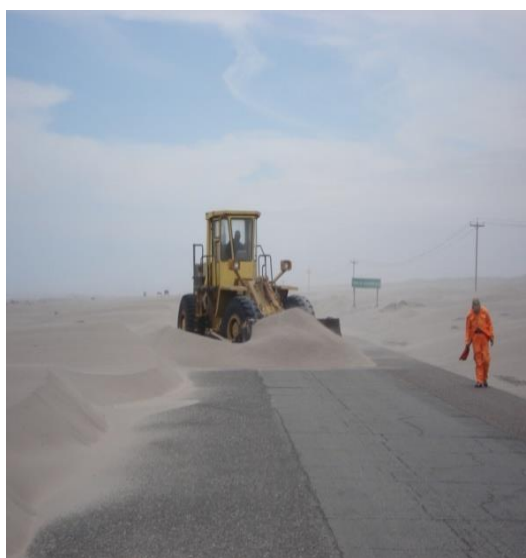
Foto 1.14 – enero del 2010

Las fotos 1.14 y 1.15 corresponden a la situación de tener el tránsito en un solo carril, limpieza parcial de calzada en enero del 2010.

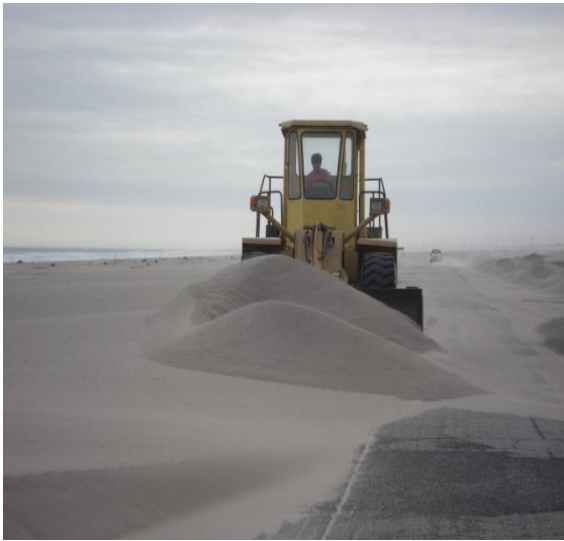
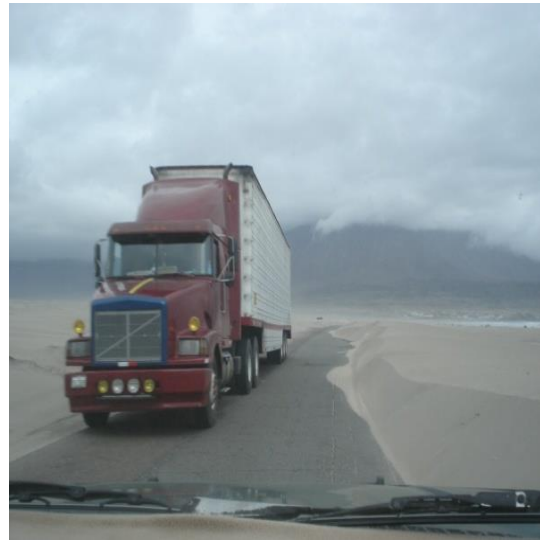
Foto 1.16 – febrero del 2010

Las fotos 1.16 y 1.17 corresponden a las limitaciones en uso de equipos, presentándose tránsito restringido en febrero del 2010.

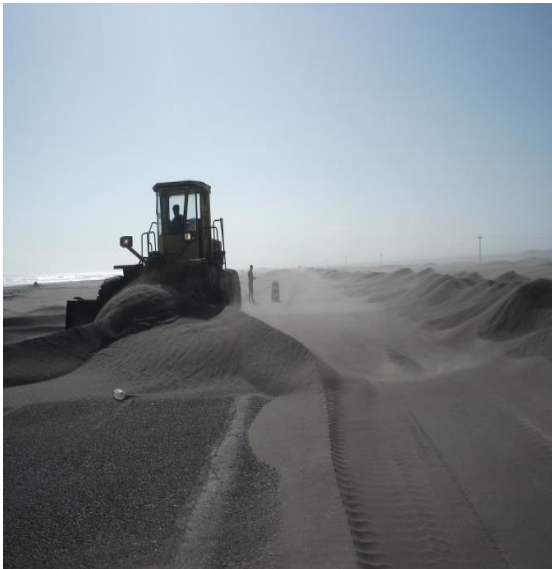
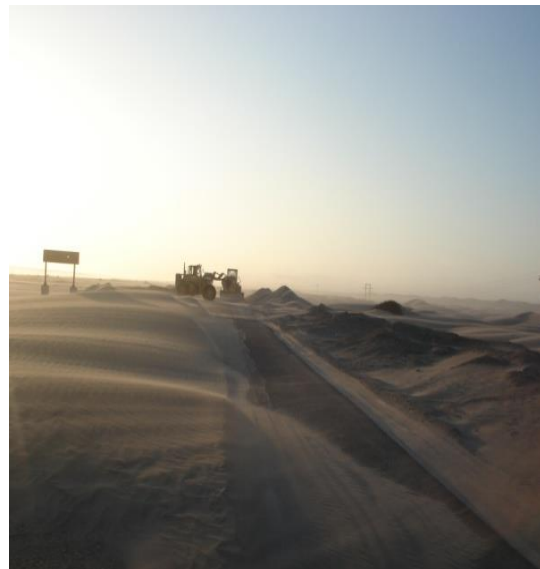
Foto 1.18 - febrero del 2010

Las fotos 1.18 y 1.19 corresponden a los trabajos que se realizaban durante todo el día, con apoyo de cargador frontal en febrero del 2010.

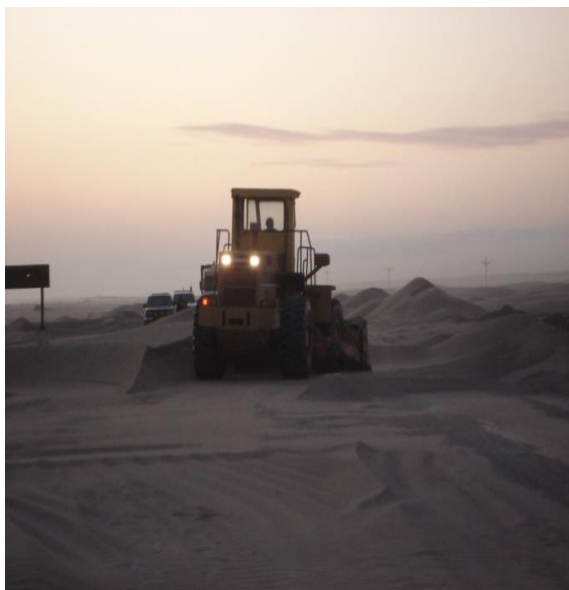
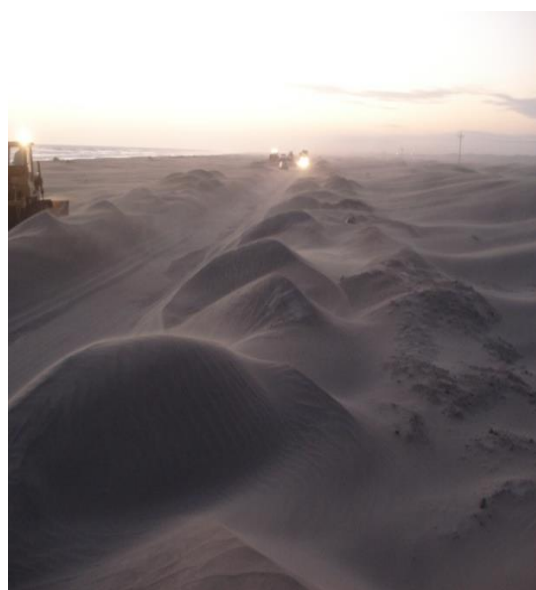
Foto 1.20 - marzo del 2010

La fotos 1.20 y 1.21, corresponden a los trabajos que se realizaban hasta en el atardecer, con operatibilidad de equipos limitada y con restricción del tránsito en marzo del 2010.

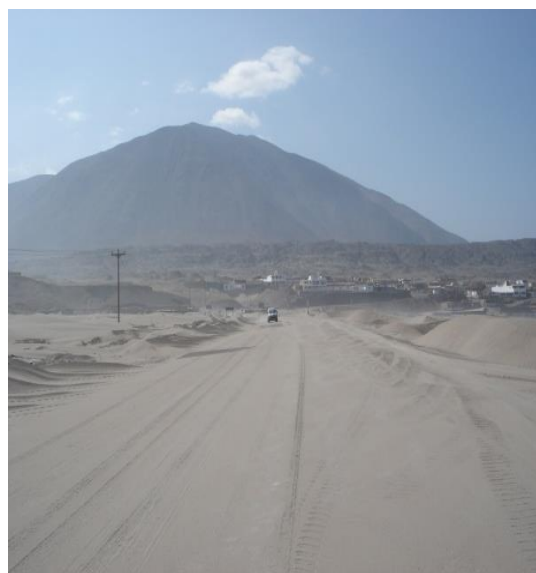
Foto 1.23 - marzo del 2010

Las fotos 1.22 y 1.23 corresponden a visualizar la pérdida del trazo por arenamiento de calzada en marzo del 2010.

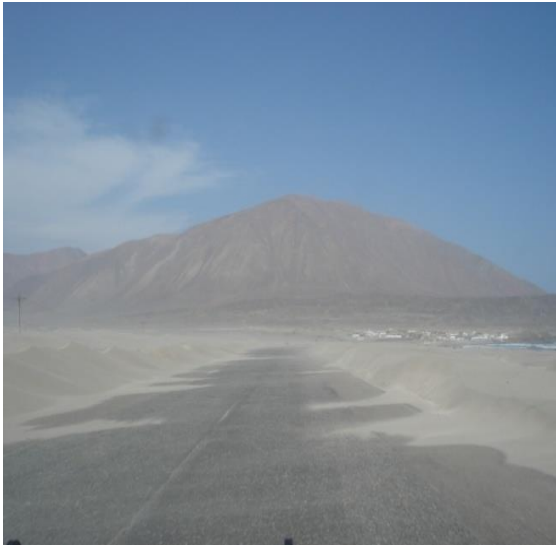
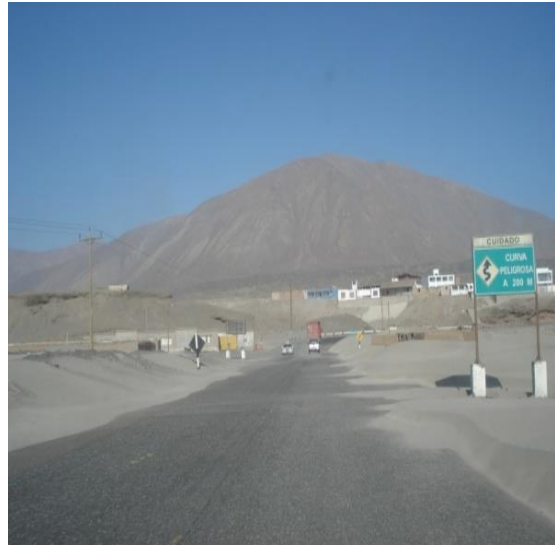
Foto 1.24 - abril 2010

Las fotos 1.24 y 1.25 corresponden a visualizar a los carriles de calzada con invasión parcial de arena en abril del 2010.

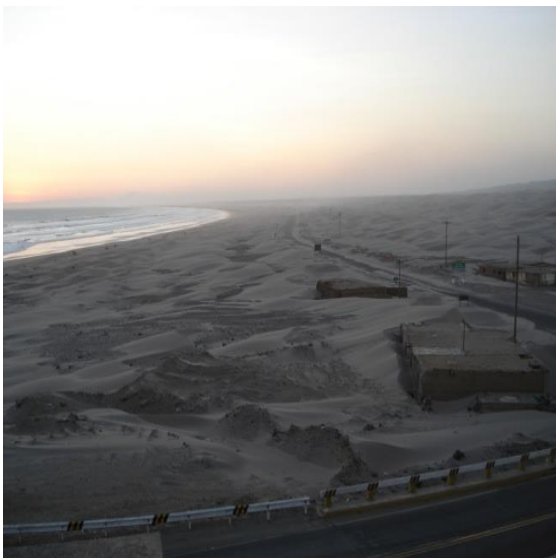
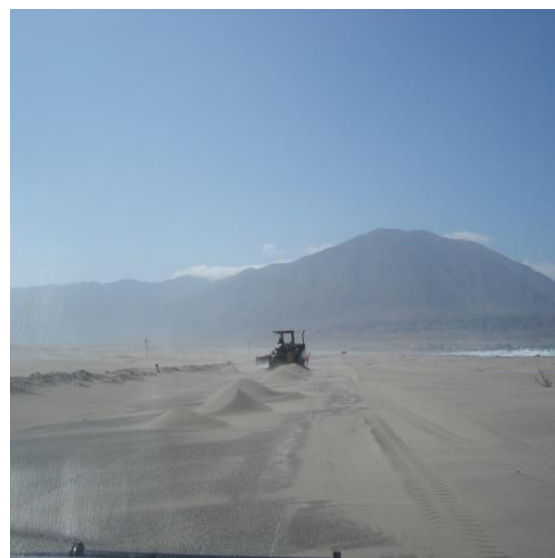
Foto 1.26 - abril del 2010

En las fotos 1.26 y 1.27, podemos ver que sin continuidad de trabajo, se perdía el trazo en calzada en abril del 2010.

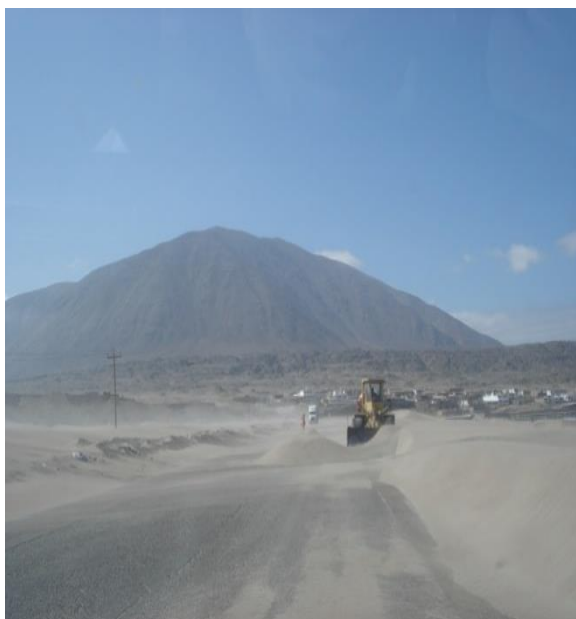
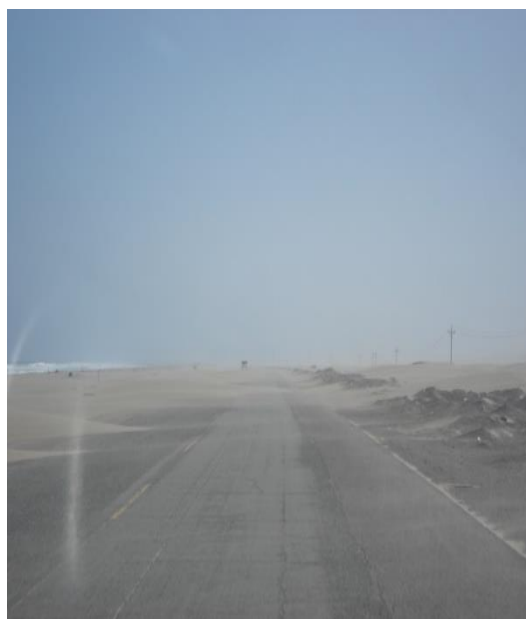
Foto1.28 - mayo del 2010

En las fotos 1.28 y 1.29 se aprecia el accionar de los equipos de forma limitada, causando un tránsito anormal en mayo del 2010.

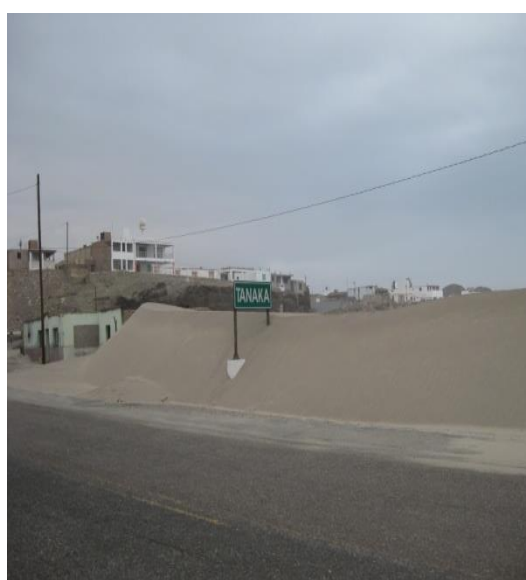
Foto1.31 - mayo del 2010

En las fotos 1.30 y 1.31 se ve el avance de las dunas de arena en proximidad de calzada en mayo del 2010.

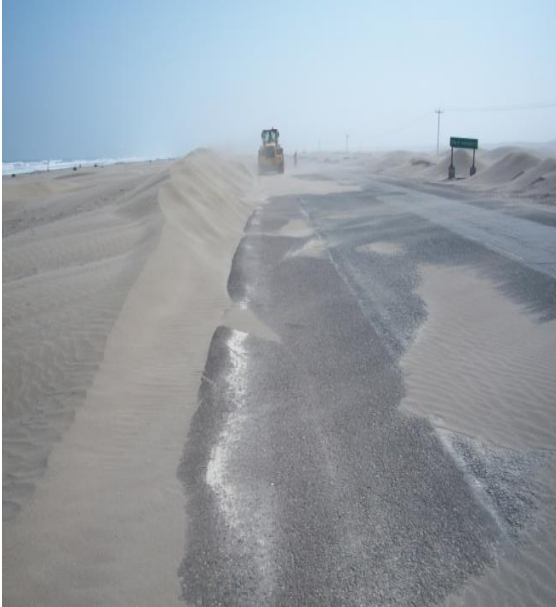
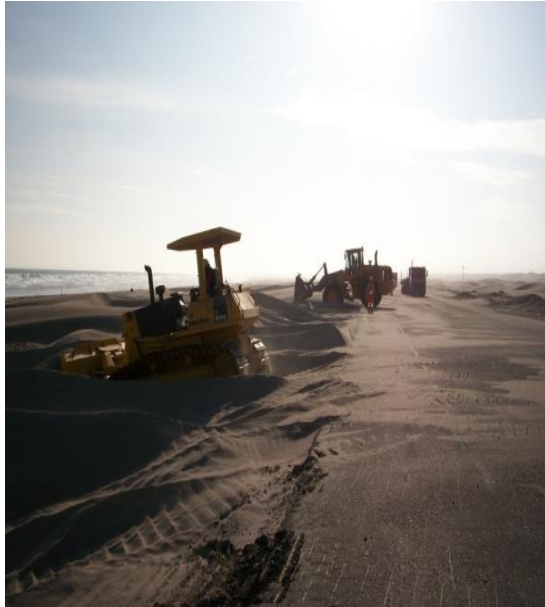
Foto 1.32 - junio del 2010

En las fotos 1.32 y 1.33 se observa el ingreso de equipos nuevos: cargador y tractor oruga, del contratista - conservador en junio del 2010.

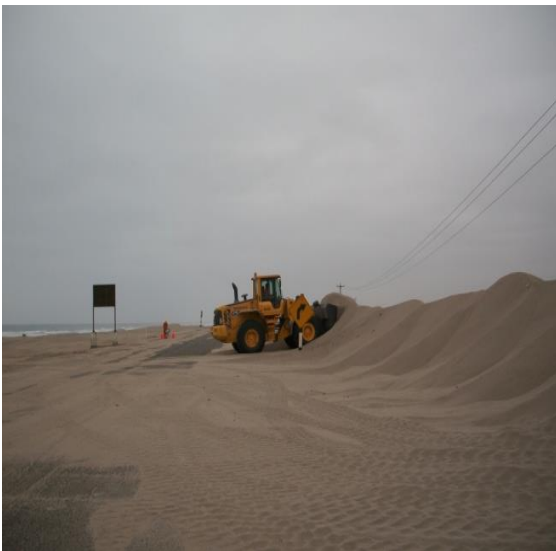
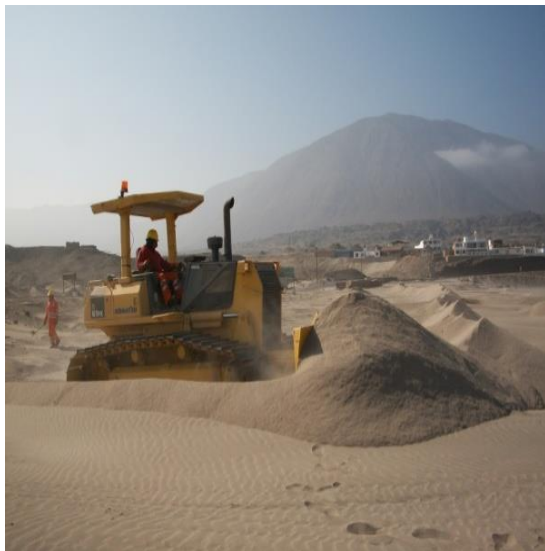
Foto 1.34 - junio del 2010

Las fotos 1.34 y 1.35, corresponden al traslado de arena hacia playa, con el uso de mayor cantidad de equipos, en junio del 2010.

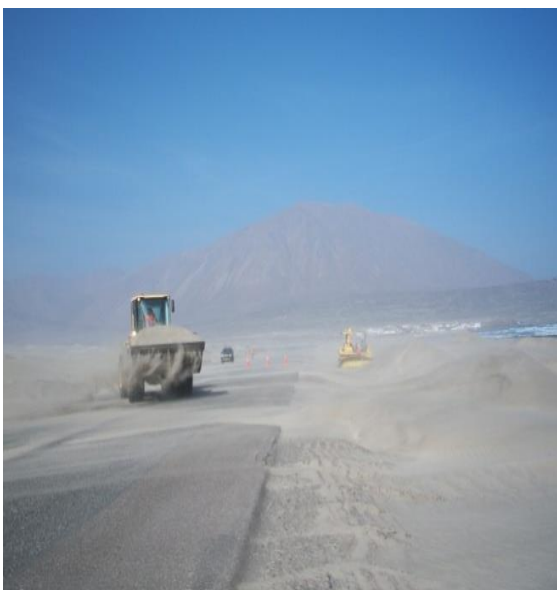
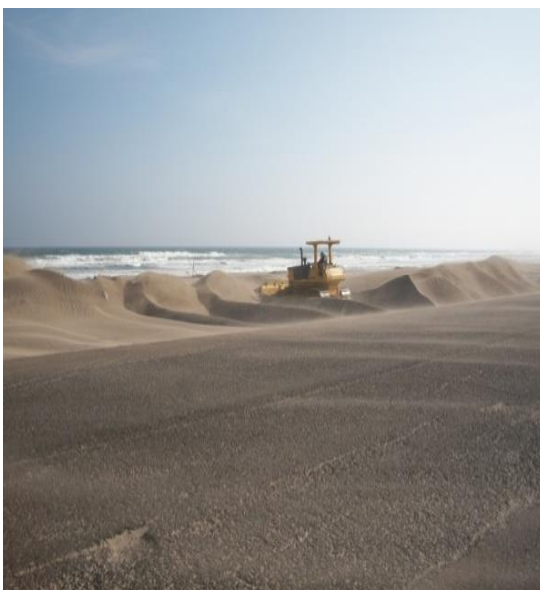
Foto 1.36 – julio del 2010

Las fotos 1.36 y 1.37 muestran el trabajo de equipos en simultáneo, constante y operativo, en junio del 2010.

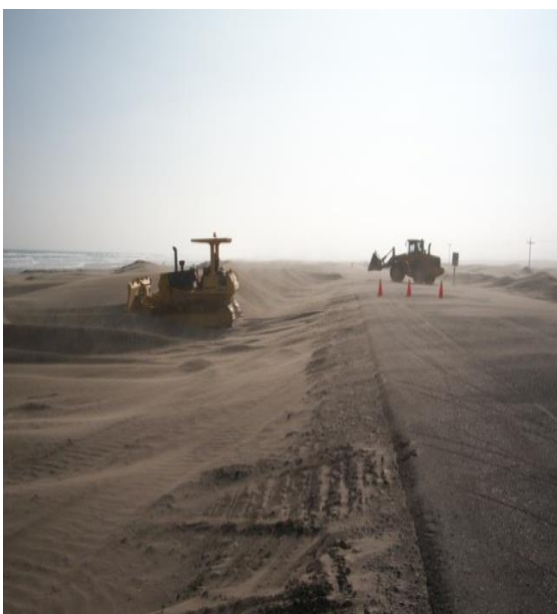
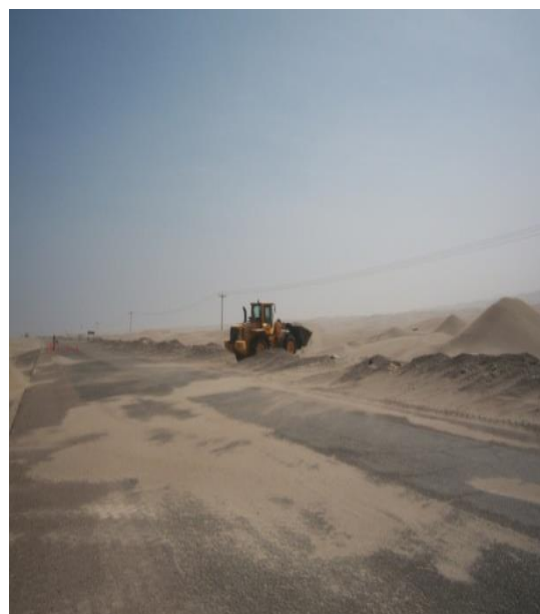
Foto 1.38 – julio del 2010

En las fotos 1.38 y 1.39, se aprecian transitabilidad asegurada por el trabajo constante de los equipos, en julio del 2010.

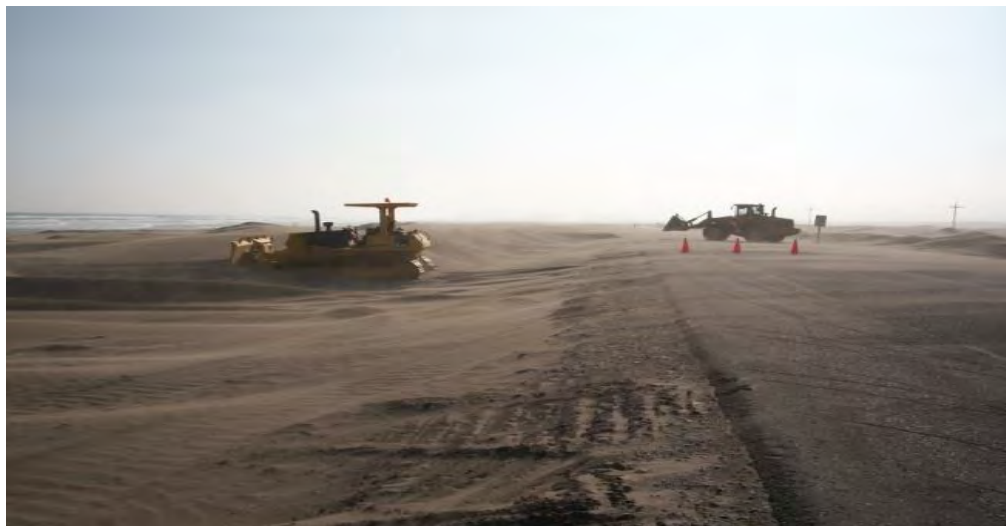
En la siguiente foto, se visualiza el hecho de tener la carpeta sin arena, con el accionar constante de equipos pesados del contratista – conservador.

Foto 2.2 – Trabajos de desarenado con tractor orugas y cargador frontal (Julio 2010).

Esta alternativa soluciona el problema, pero el costo es elevado, ya que implica mantener de manera constante y completamente operativo el equipo pesado en el sector, lo que involucra un gasto anual cercano a los 1.2 millones de soles, asunto que se cuantificará en el próximo capítulo. Se asumió esta alternativa como parte de la solución adoptada.
