Instituto de Hidráulica, Hidrología e Ingeniería Sanitaria

UNIVERSIDAD DE PIURA

Propuesta de solución integral para el control de inundaciones en el Medio y Bajo Piura articulado con el drenaje pluvial de las ciudades de Piura y Castilla

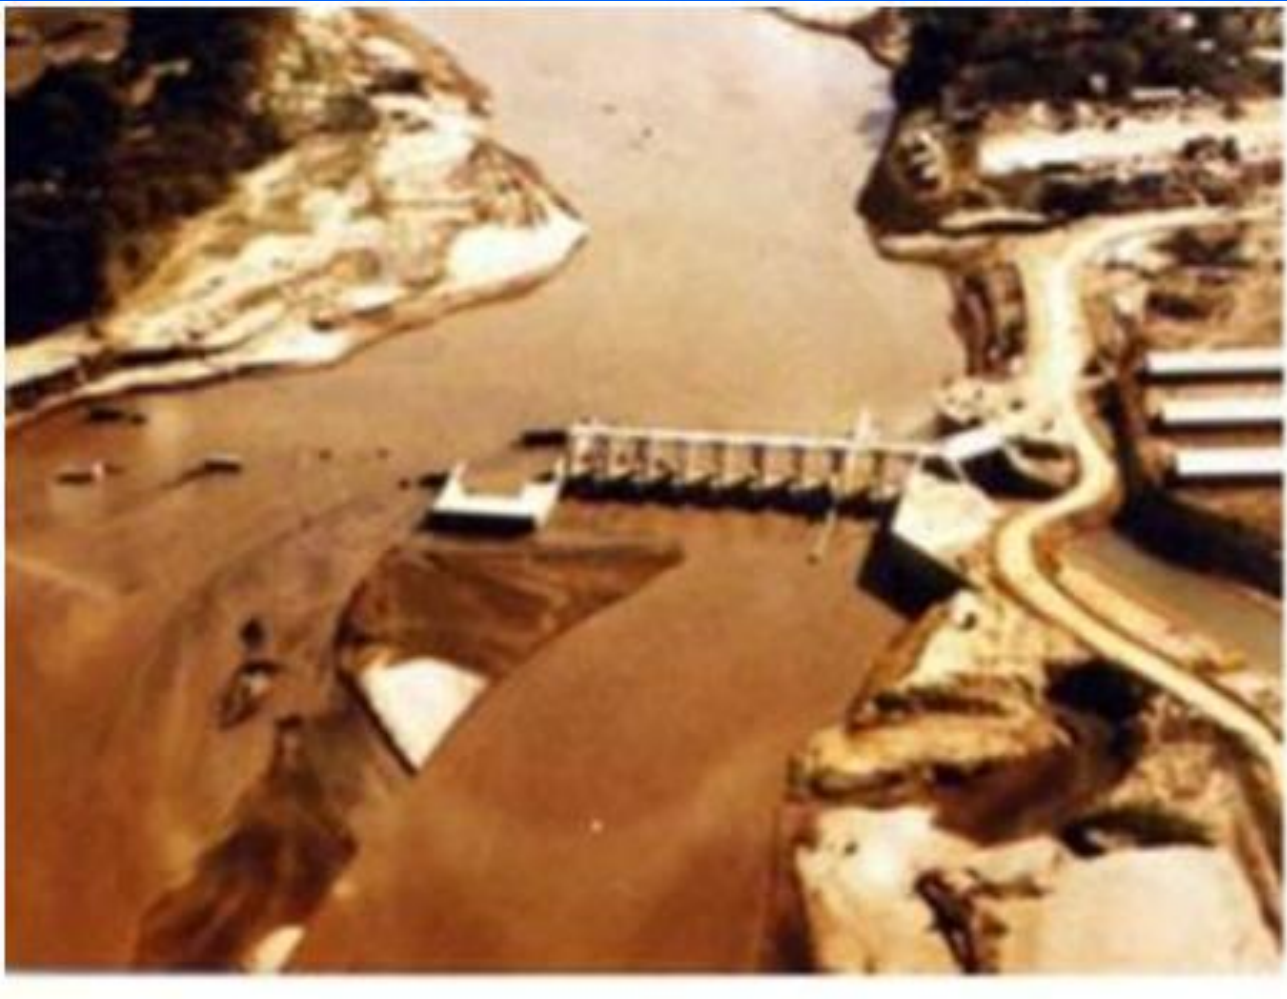
Presa Los Ejidos

**Presa derivadora
Los Ejidos.
Colapso del
vertedero fijo
(FEN 1983).**

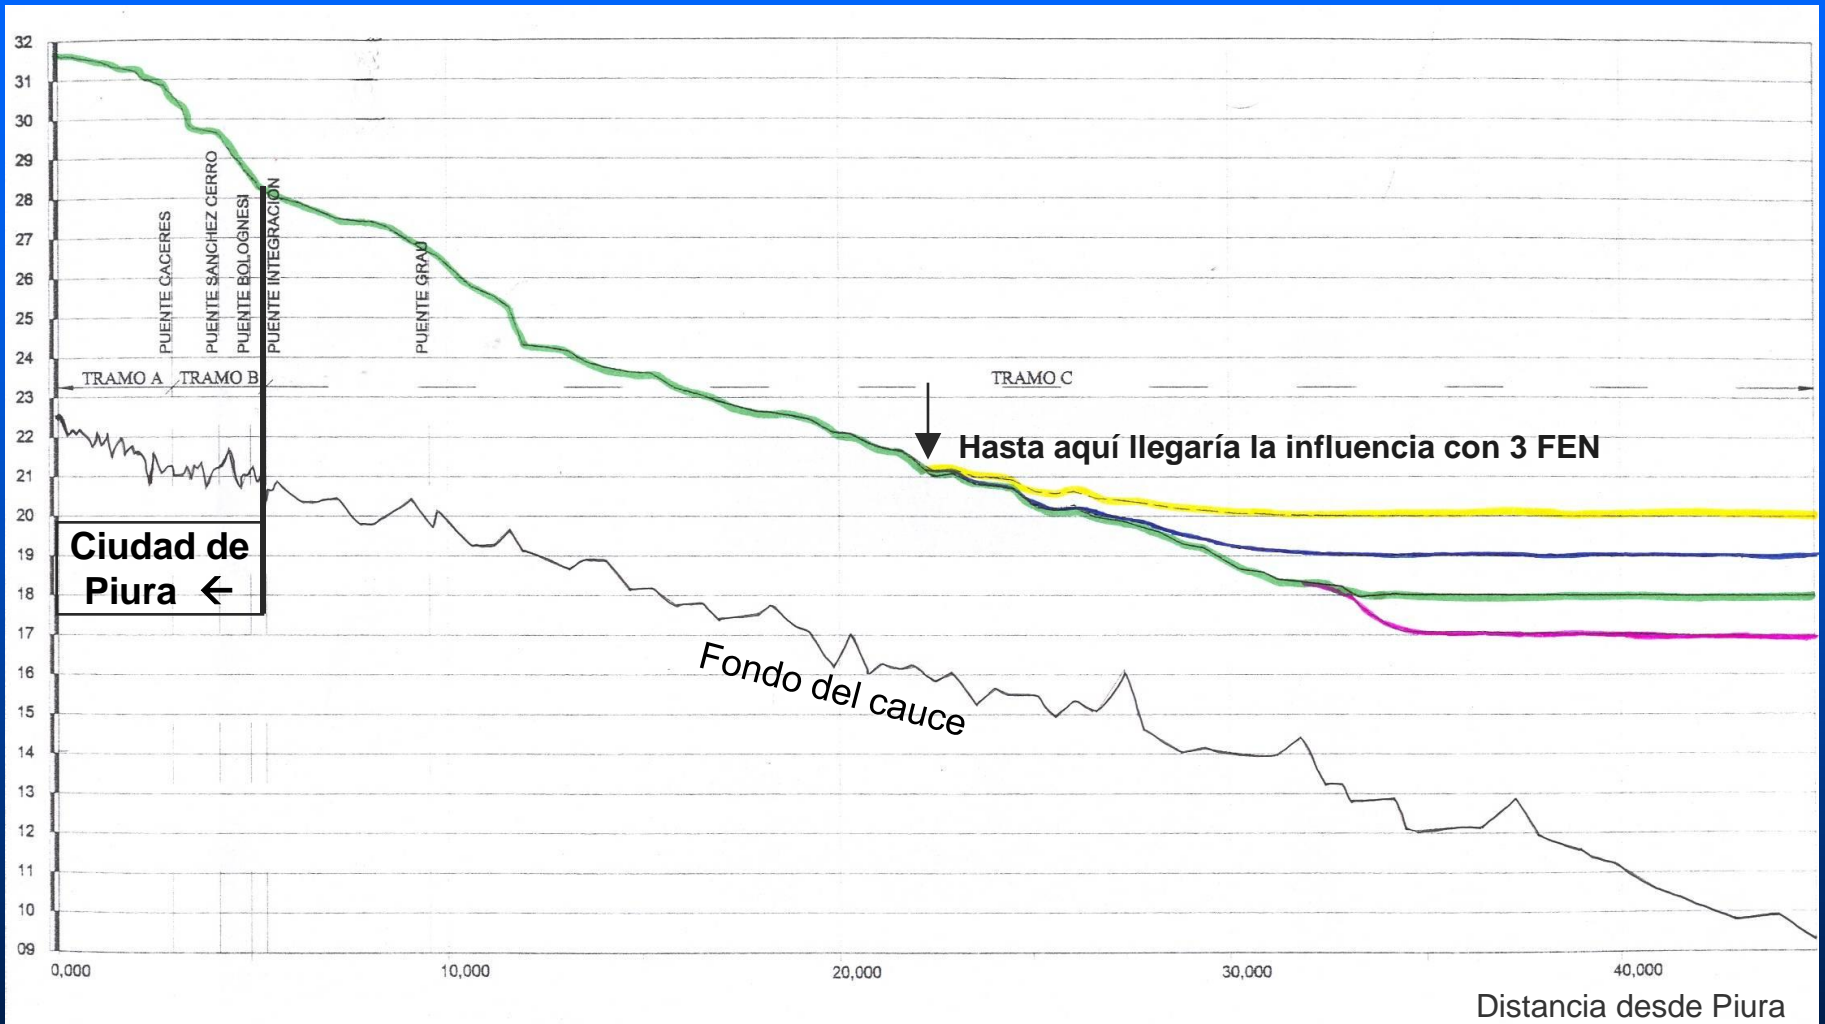
Influencia de la no desembocadura del río al mar

- Condición de borde al final del modelo:
- Nivel de agua en 17 m.s.n.m
 - Nivel de agua en 18 m.s.n.m
 - Nivel de agua en 19 m.s.n.m
 - Nivel de agua en 20 m.s.n.m

Nota:
Las simulaciones se realizaron para un caudal de 2500 m³/s

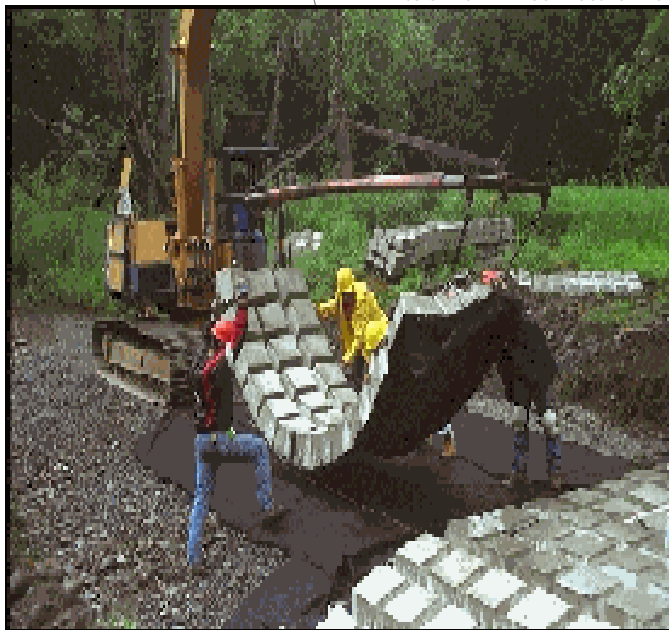
SECCIÓN TÍPICA

Proyecto a nivel definitivo de defensas ribereñas para Piura, desde Los Ejidos hasta Bolognesi (Universidad de Piura, 2001)

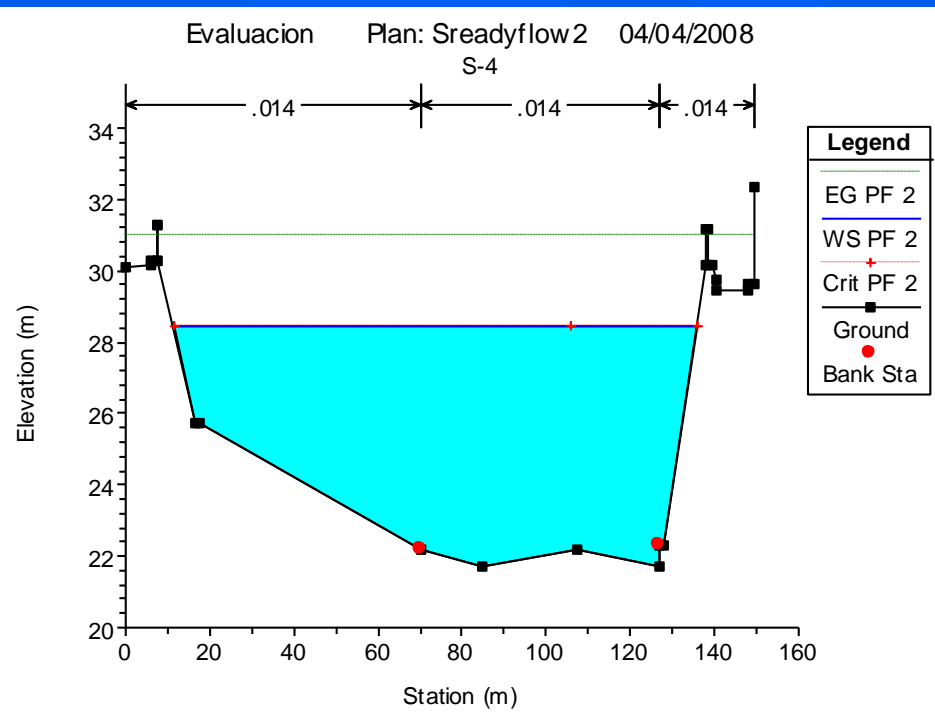
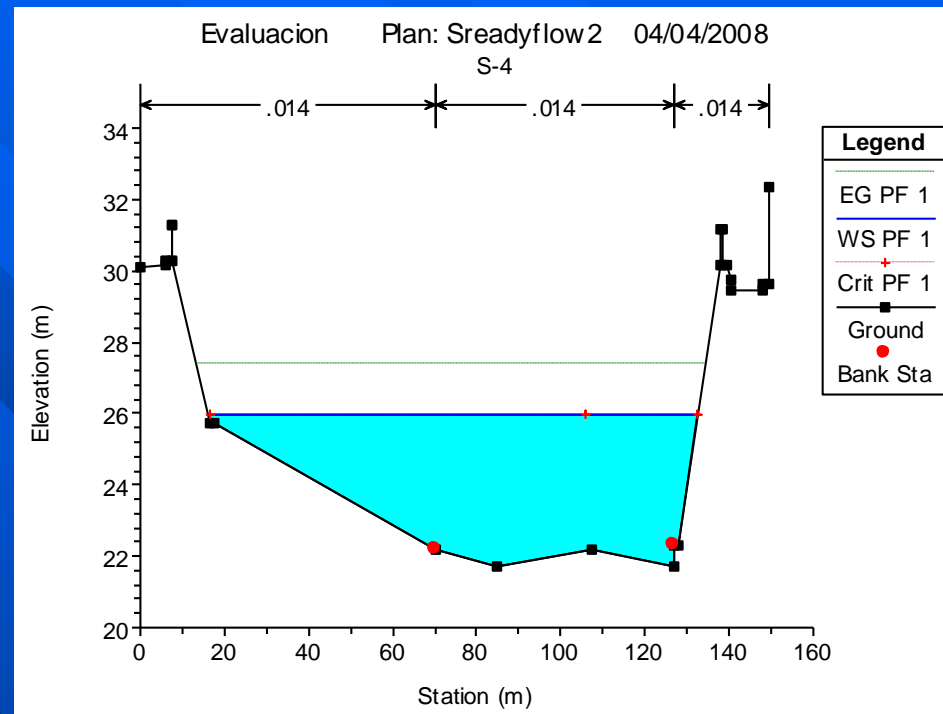
Sección Puente Sánchez Cerro

4400 m³/s

1700 m³/s

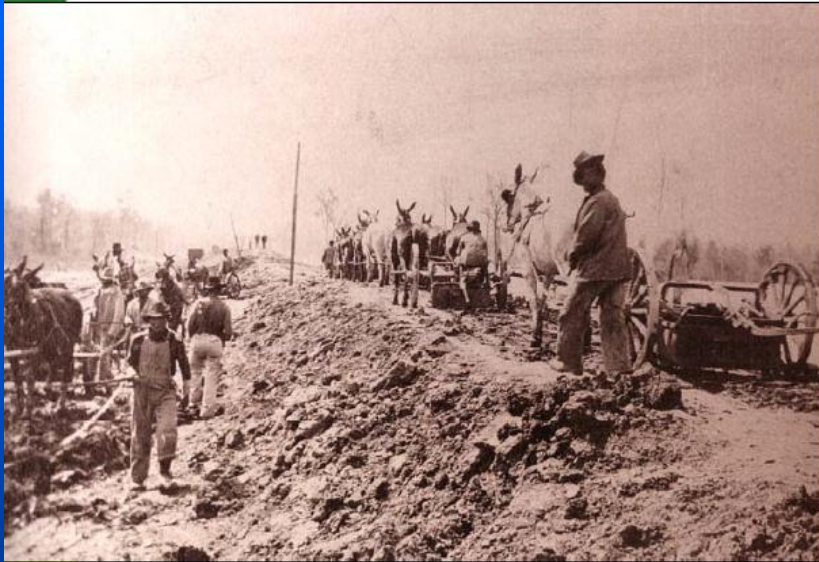
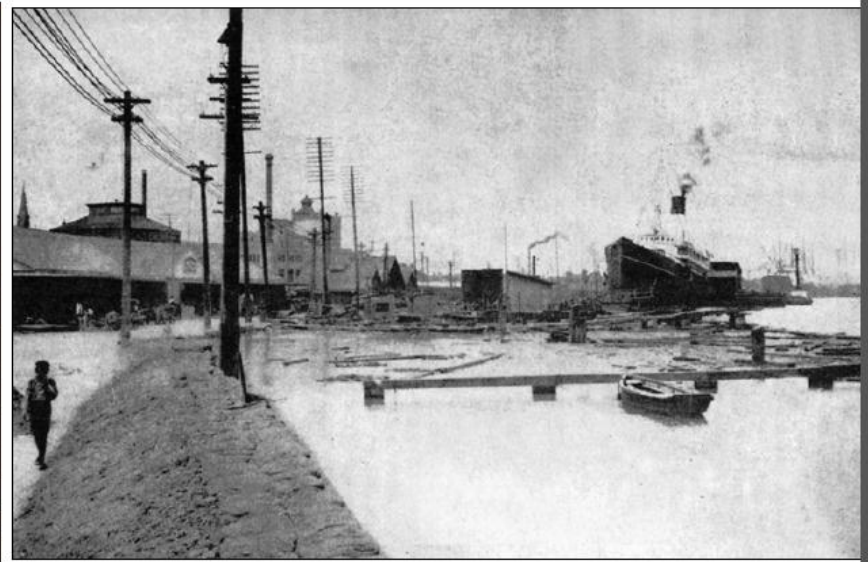
RAISING LEVEES

The levees along the lower Mississippi had to be heightened continuously between 1850 and 1927 because the bed of the Mississippi River elevated itself, because of increased confinement, caused by levee construction.

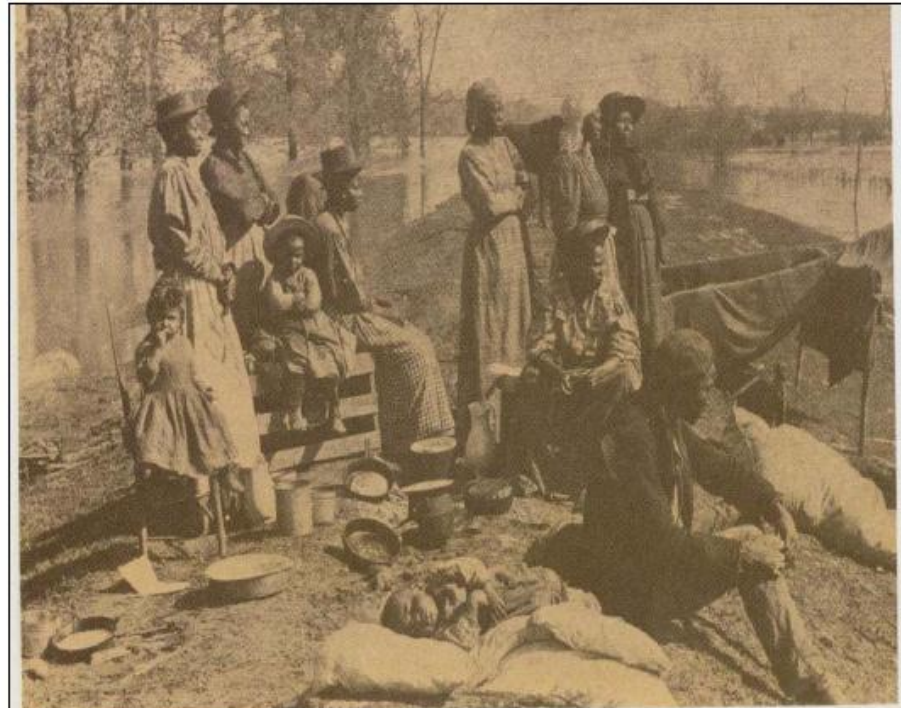
Mississippi River Flood of 1890

- 56 miles of levees destroyed
- The MRC adopted the flood of 1890 as the design flow line for levees
- Resulted in many levees needing to be raised from 38 to 46 feet

The tragic figures reflect the hardship of the turn-of-the century floods
