PROYECTO SEDI/AICD/AE/306/07
PROGRAMA DE REDUCCIÓN DE DESASTRES PARA EL DESARROLLO
SOSTENIBLE EN LAS CIUDADES DE PIURA (PERÚ) Y MACHALA (ECUADOR)

ESTUDIO
MAPA DE PELIGROS DE LA CIUDAD DE PIURA

VOLUMEN II
ANEXOS

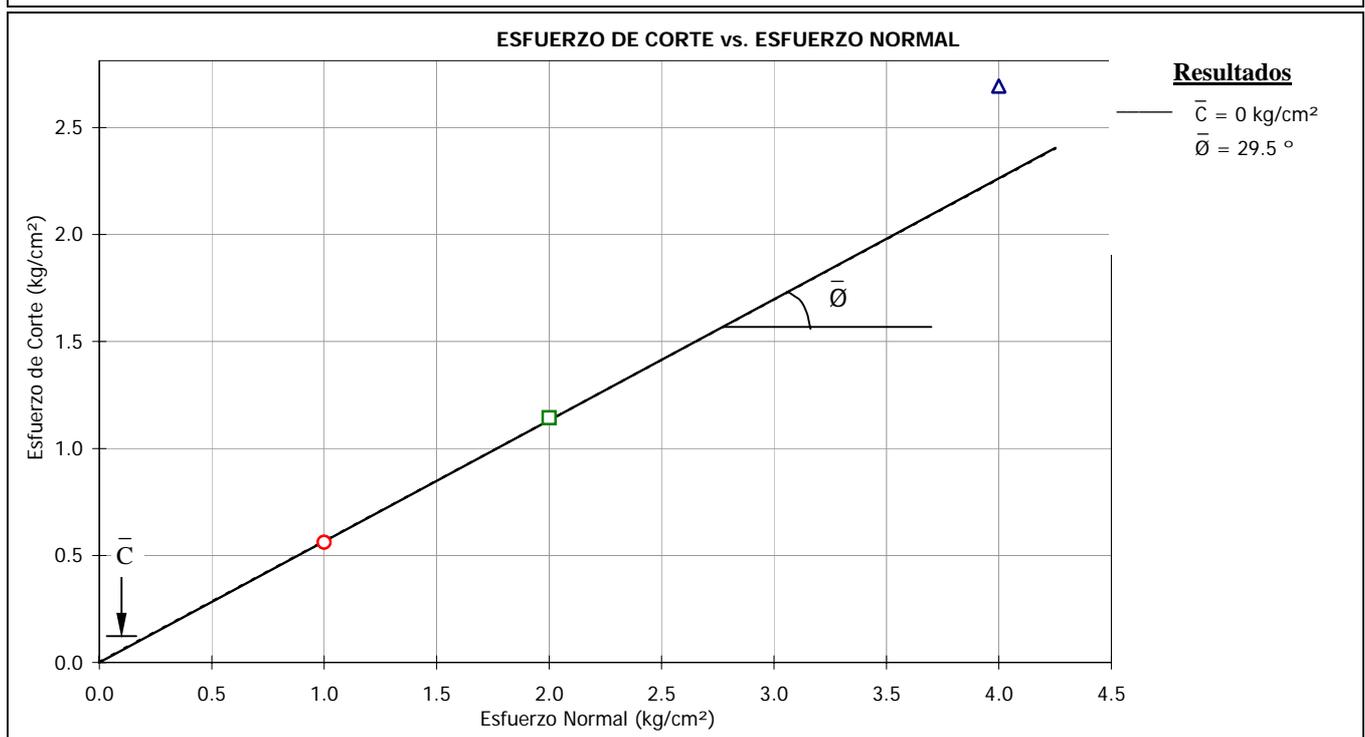
Sondaje : C - 03
Muestra : ----
Profundidad (m) : 3.00
Estado : Remoldeado / Humedecido
Velocidad : 0.5 mm/min
AASHTO : A-3 (0)
S U C S : SP // Arena mal gradada

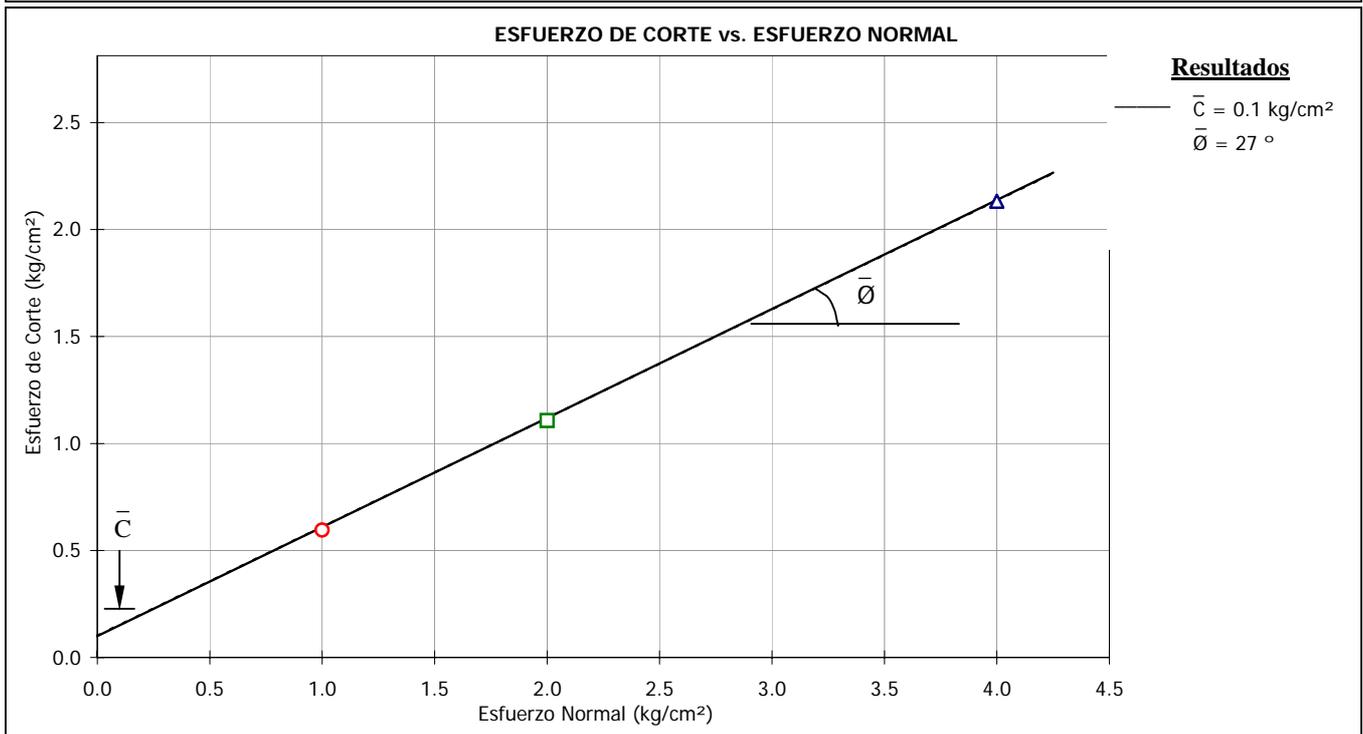
Sondaje : C - 07
Muestra : ----
Profundidad (m) : 3.00
Estado : Remoldeado / Humedecido
Velocidad : 0.5 mm/min
AASHTO : A-4 (7)
S U C S : CL // Arcilla delgada

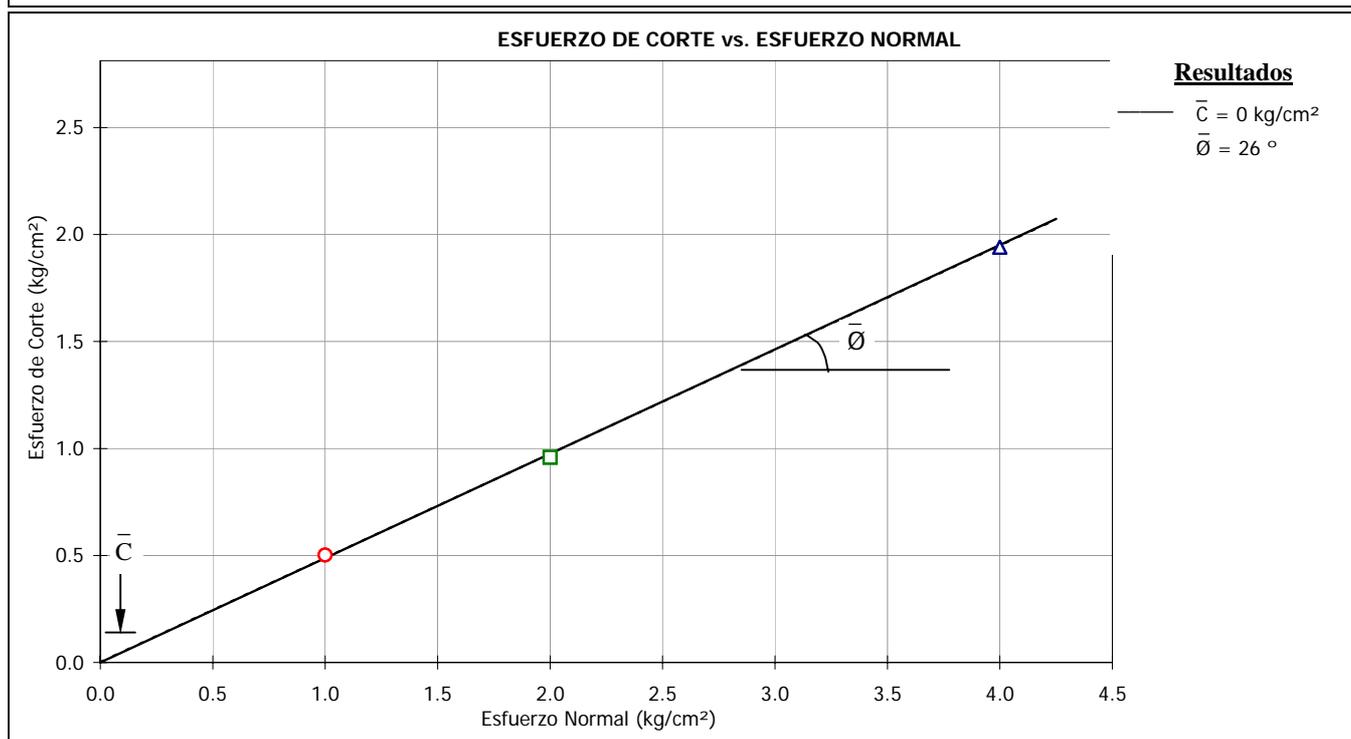
Sondaje : C - 08
Muestra : ---
Profundidad (m) : 2.00
Estado : Remoldeado / Humedecido
Velocidad : 0.5 mm/min
AASHTO : A-6 (17)
S U C S : CL // Arcilla delgada

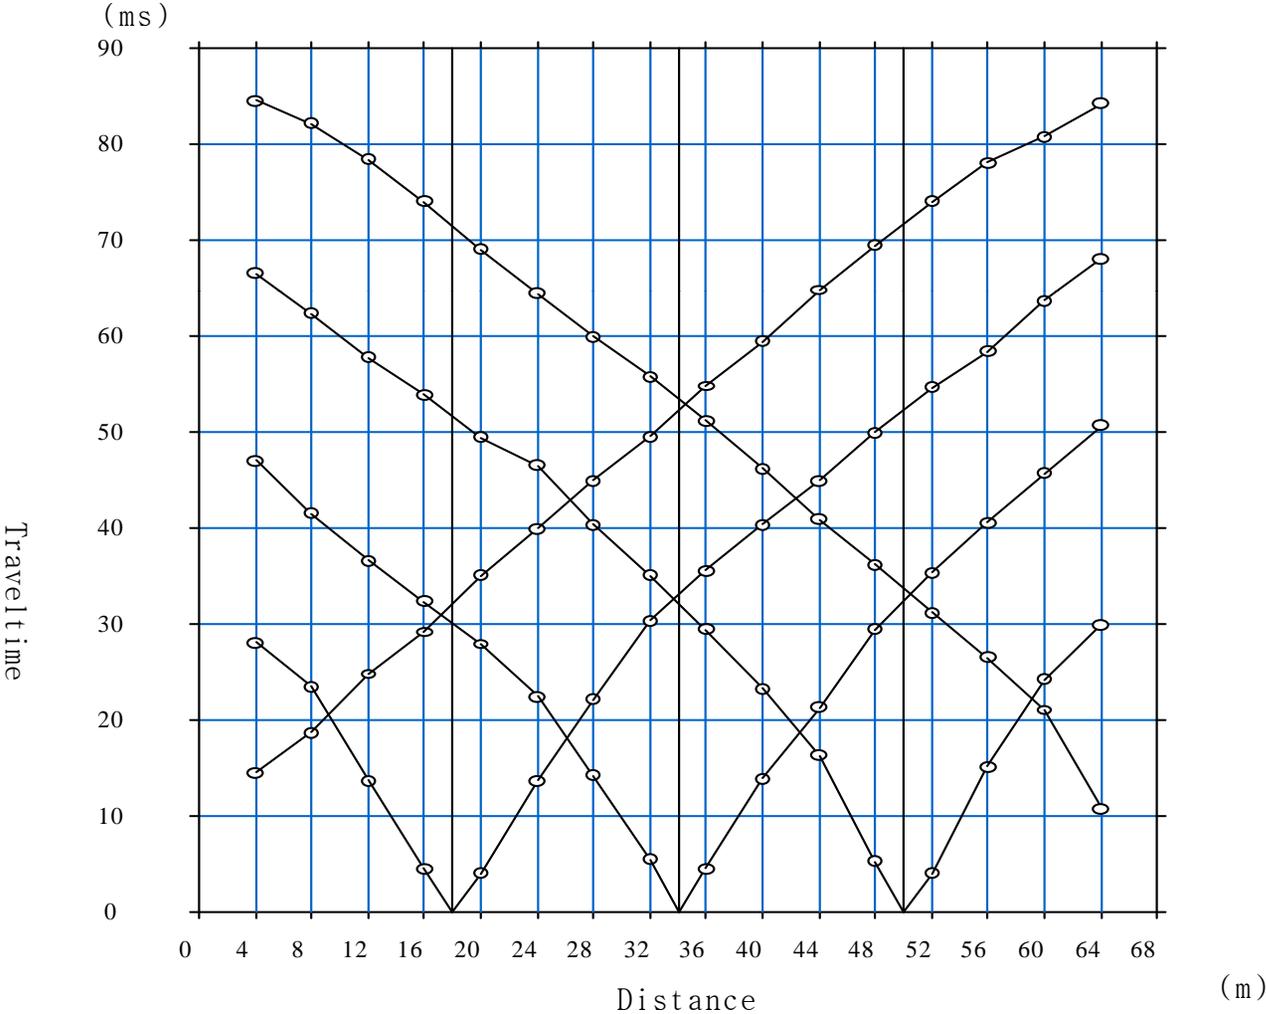
Línea sísmica : **LS - 01**

DROMOCRONICAS

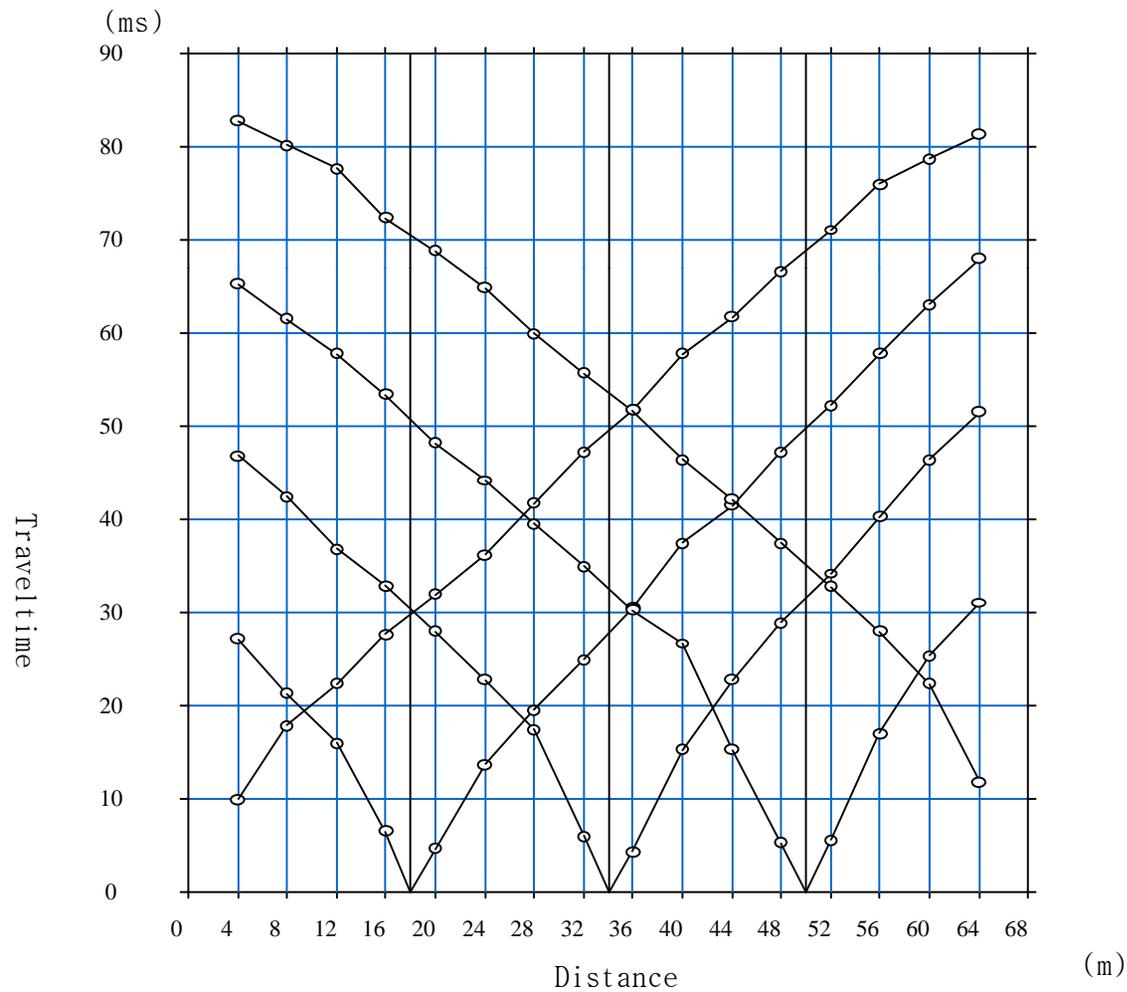
Línea sísmica : **LS - 02**

DROMOCRONICAS

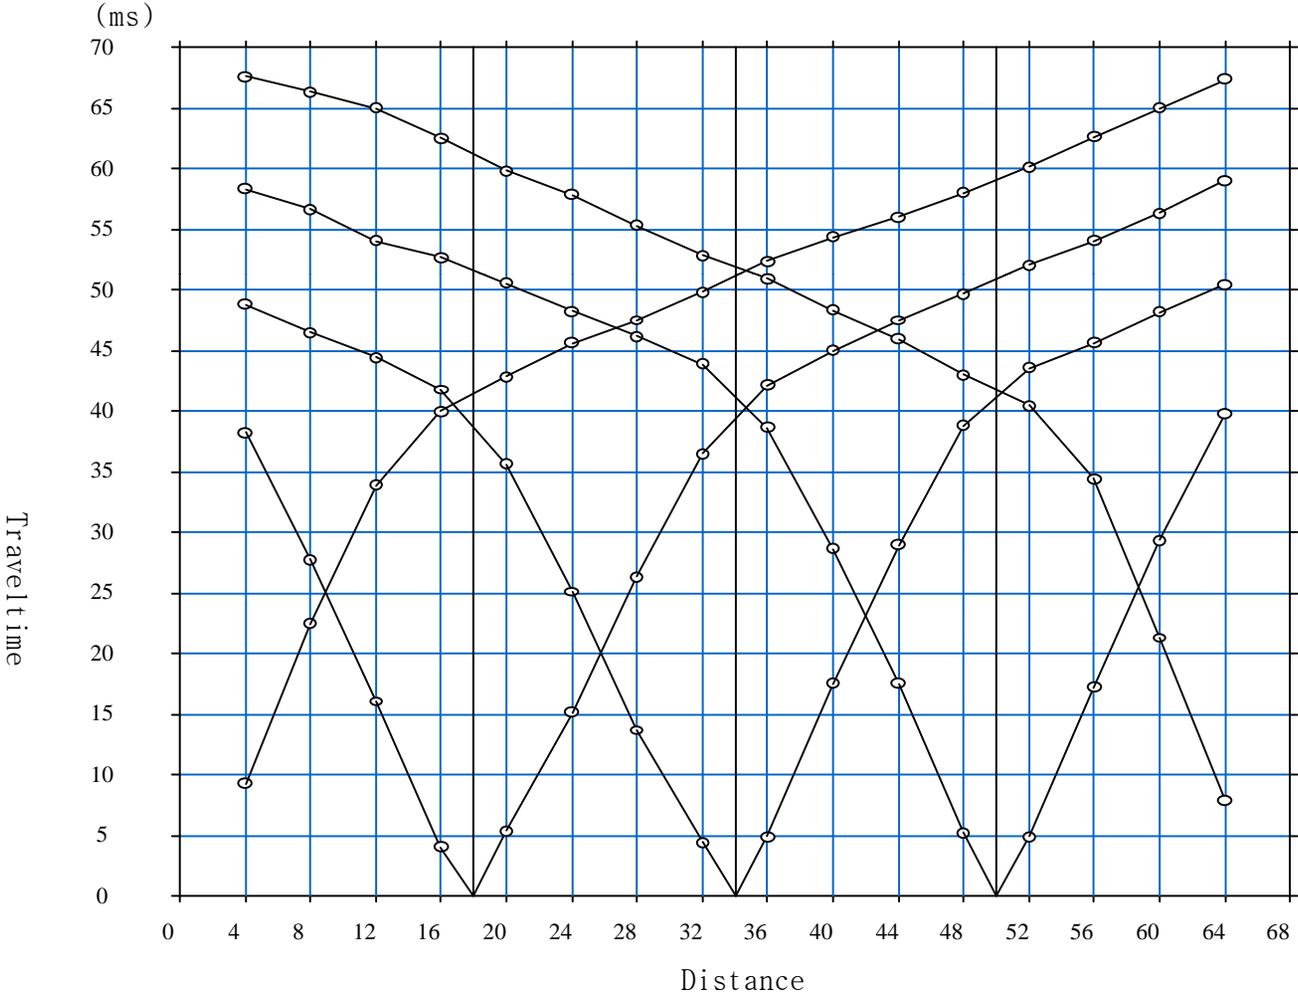
Línea sísmica : **LS - 03**

DROMOCRONICAS

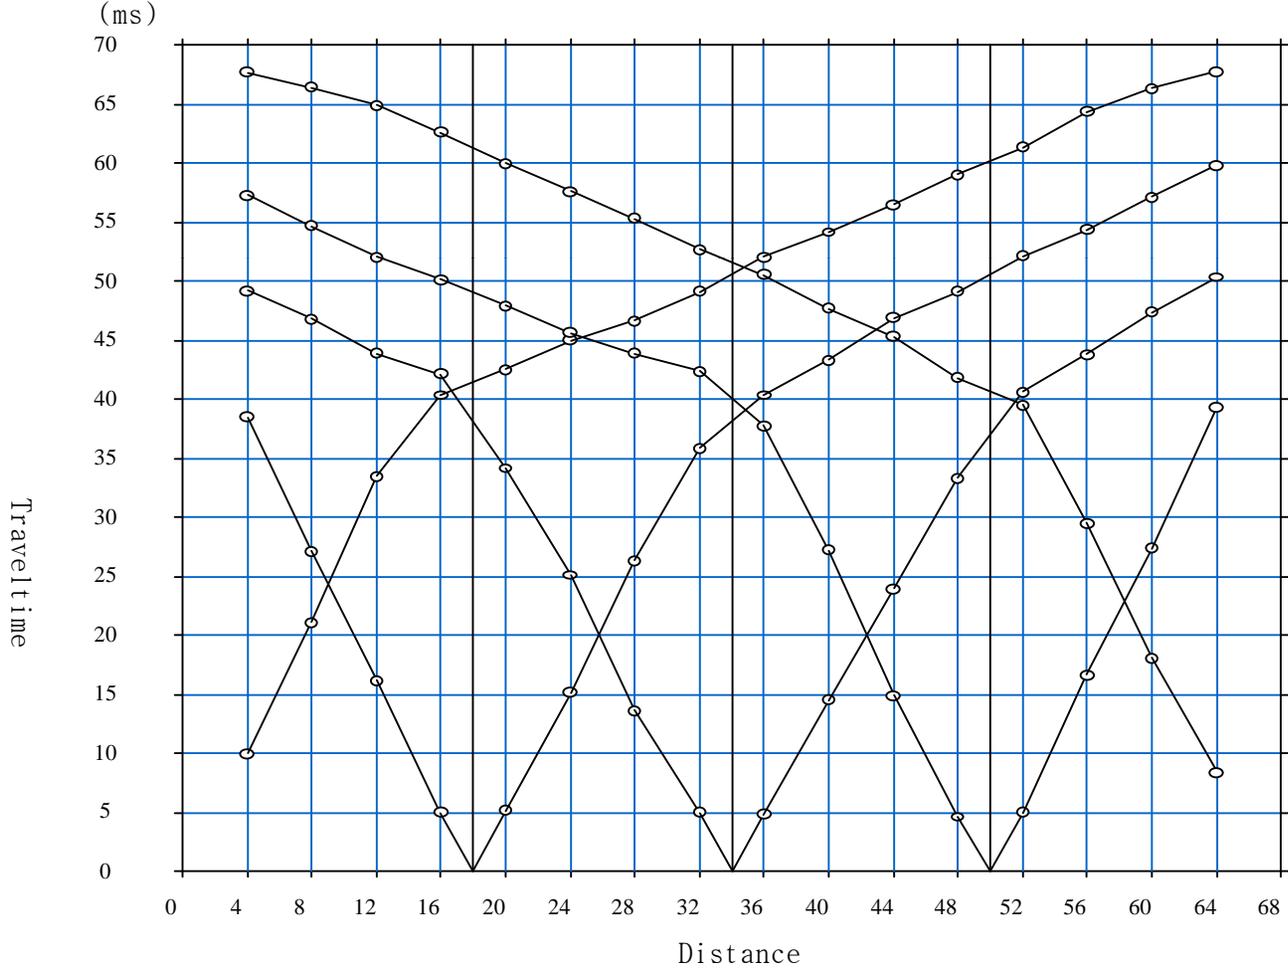
Línea sísmica : **LS - 04**

DROMOCRONICAS

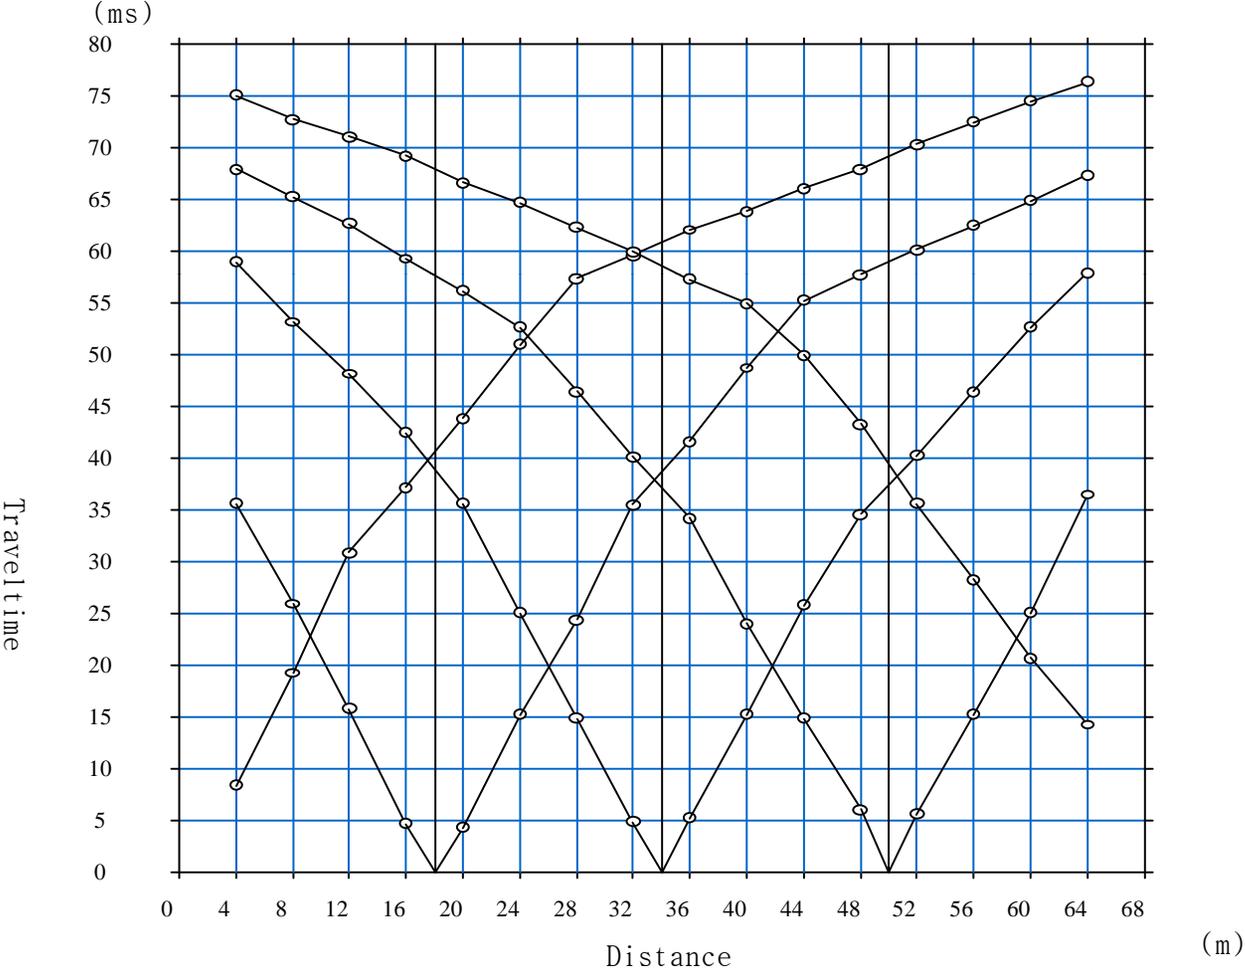
Línea sísmica : **LS - 05**

DROMOCRONICAS

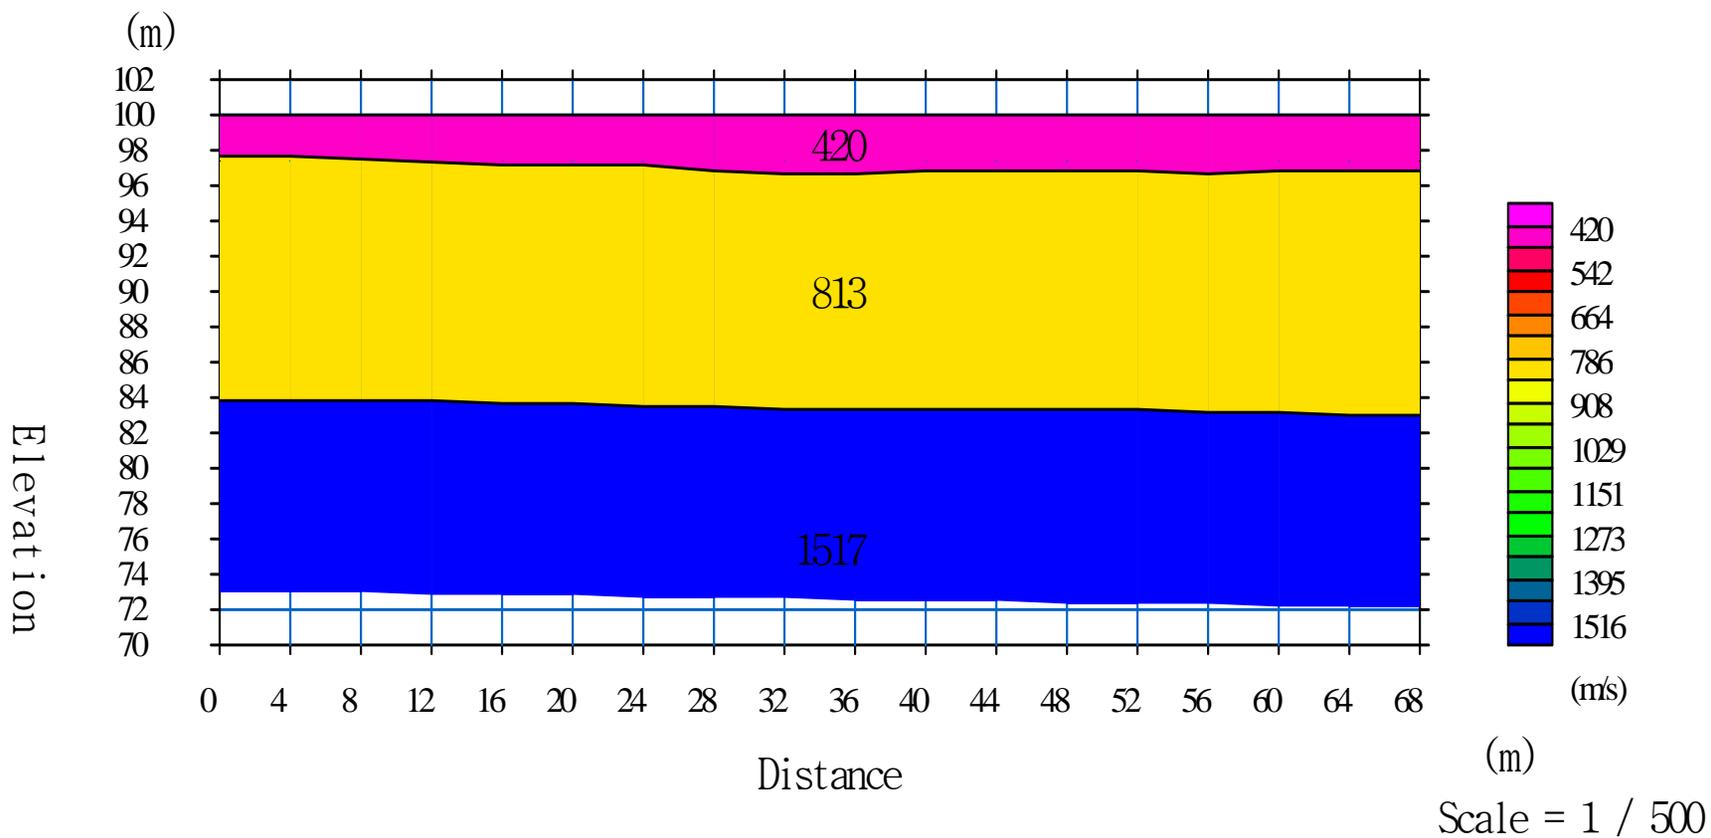
Línea sísmica : **LS - 01**

PERFILES SISMICOS

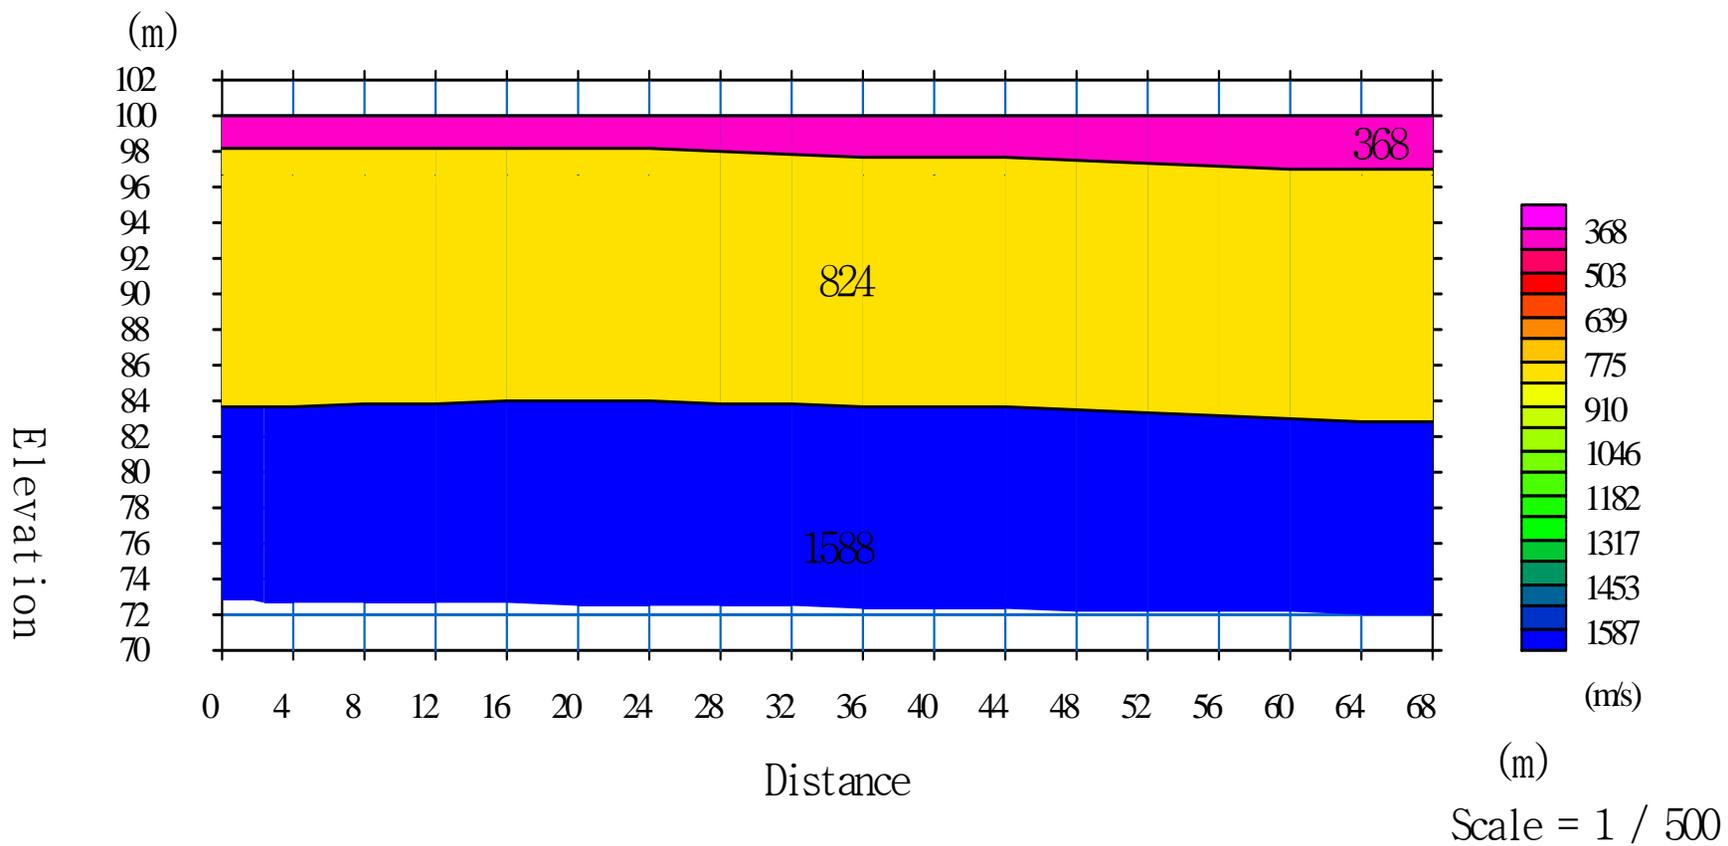
Línea sísmica : **LS - 02**

PERFILES SISMICOS

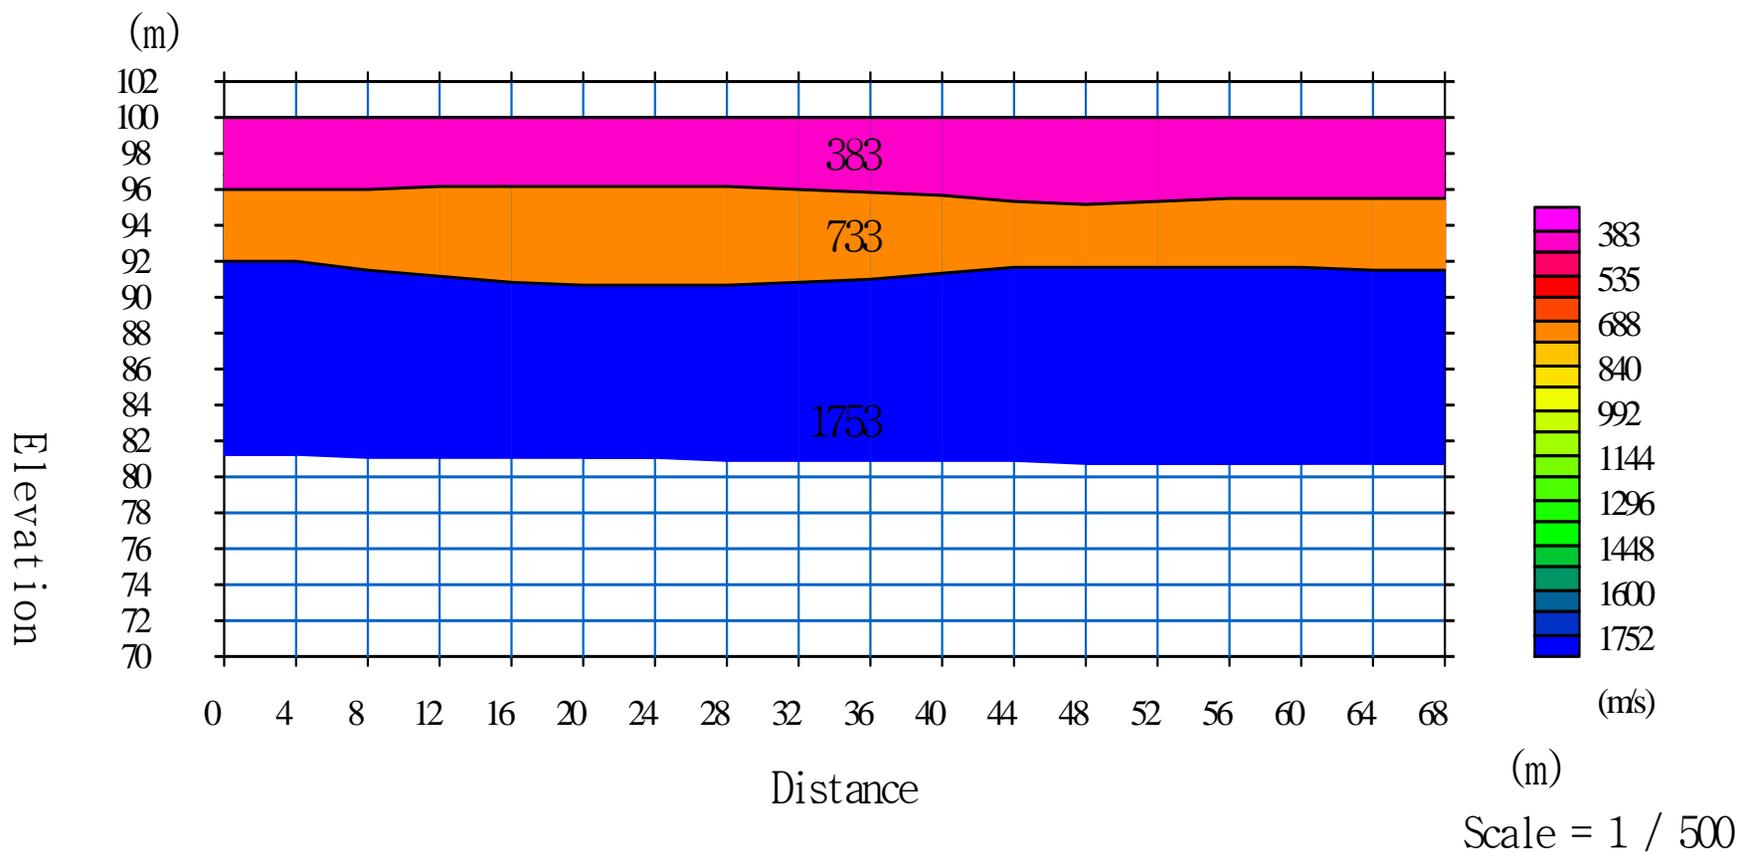
Línea sísmica : **LS - 03**

PERFILES SISMICOS

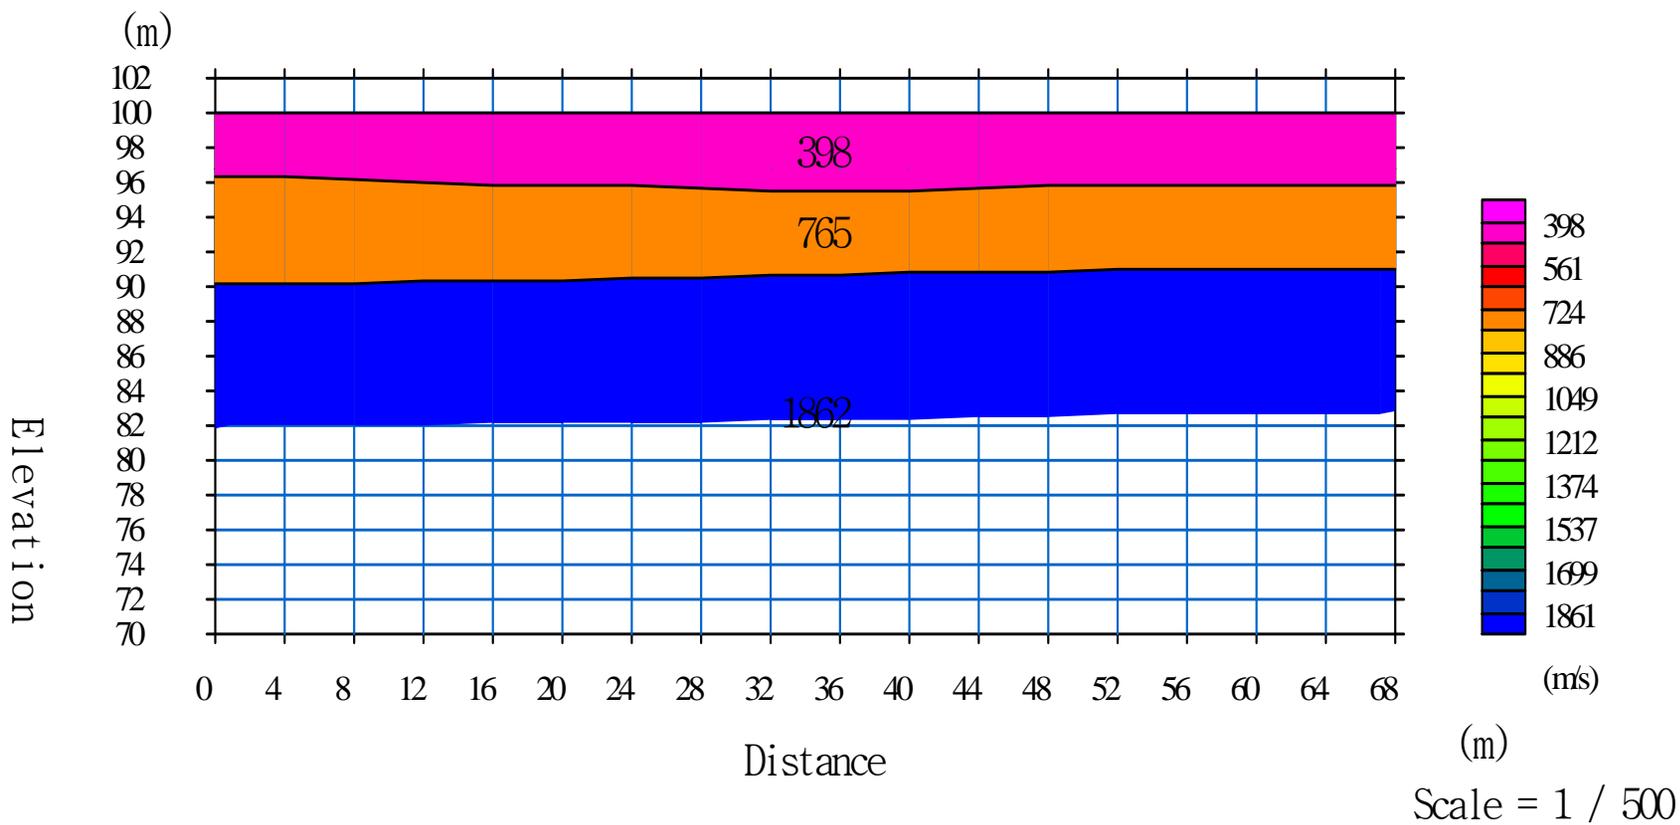
Línea sísmica : **LS - 04**

PERFILES SISMICOS

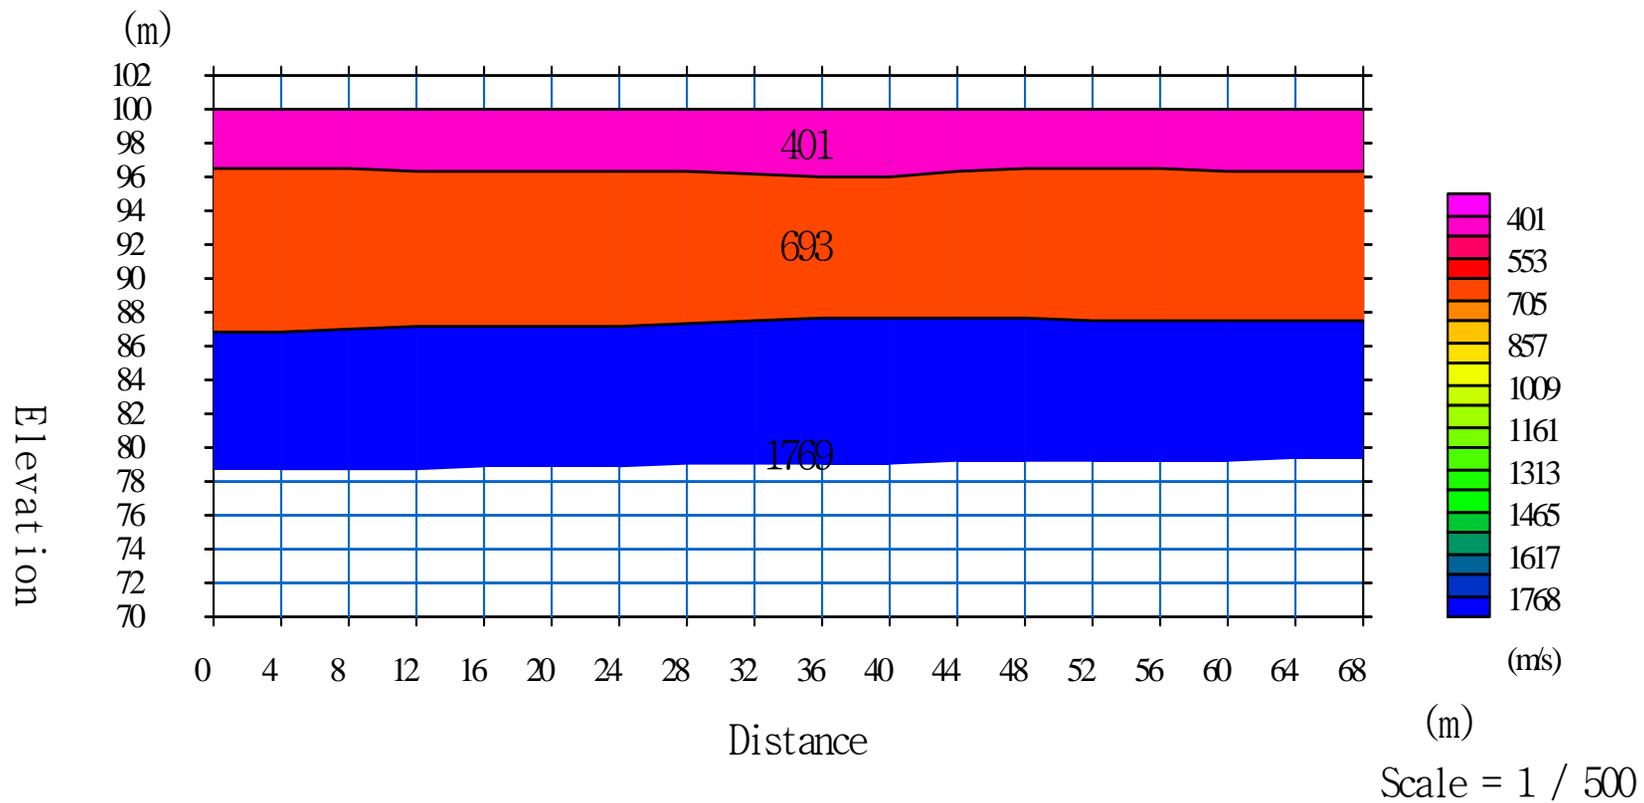
Línea sísmica : **LS - 05**

PERFILES SISMICOS

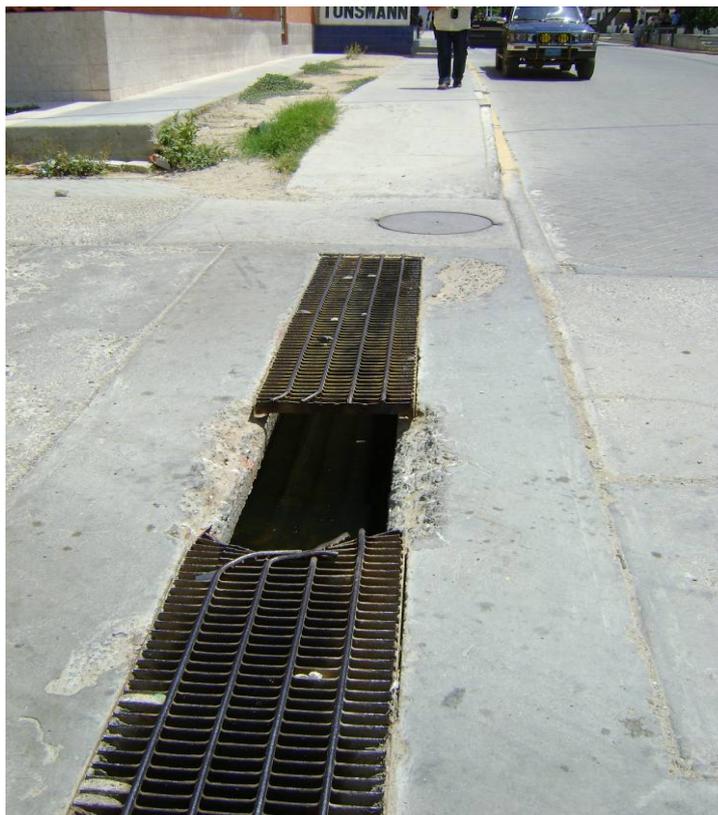
FOTO Nº 22: Rejilla de captación del Dren Gullaman en la zona de Santa Ana. Ciudad de Piura.

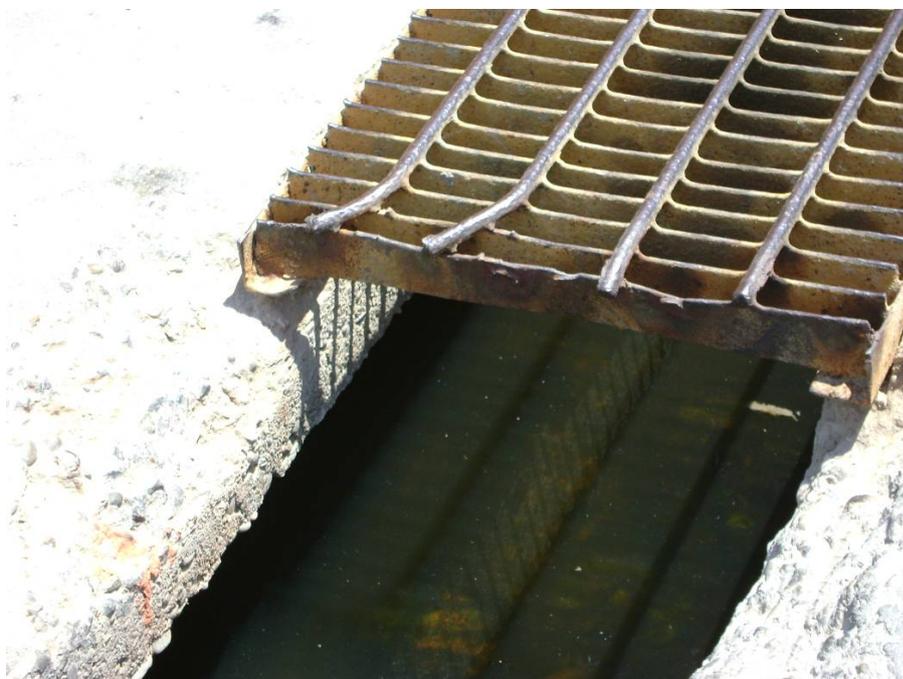
FOTO Nº 23: Rejilla de captación del Dren Gullman, colmatadas con basura y totalmente deterioradas en la zona del Coliseo Gerónimo Seminario y Jaime

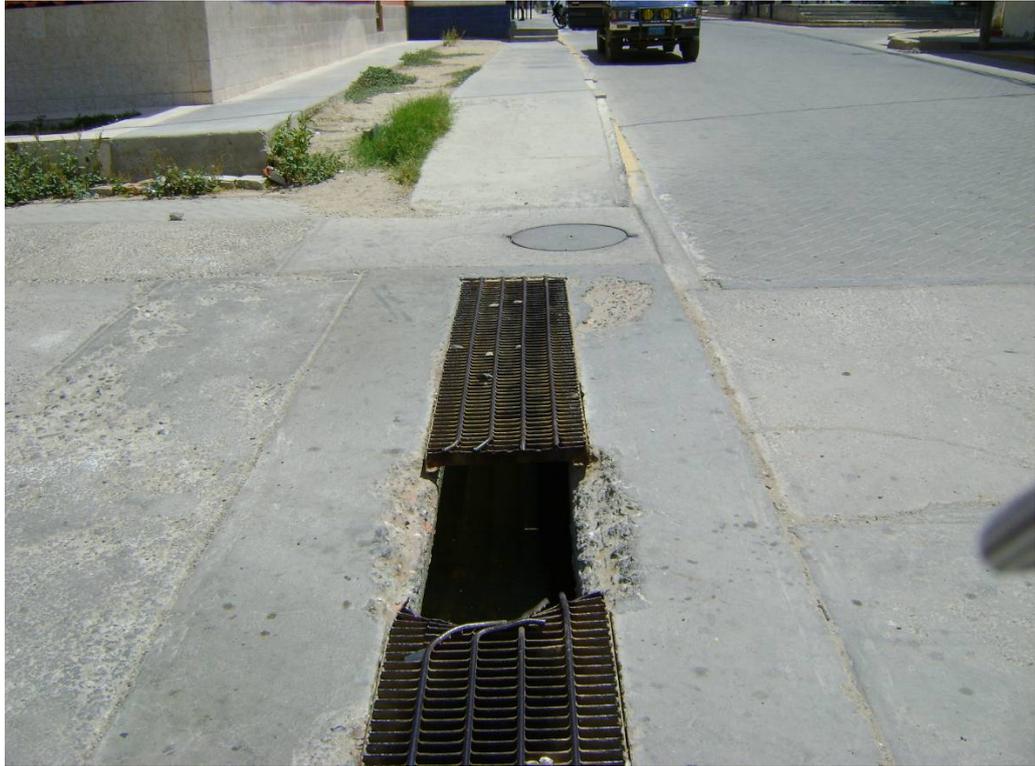
FOTO Nº 24: Rejilla de captación del Dren Gullman, colmatadas con basura y totalmente deterioradas en la zona del Coliseo Gerónimo Seminario y Jaime
